## Diagnostic Biodiversité : Lot n°1 – Maine-et-Loire Habitat

*Demande de dérogation espèces protégées*

### Opération 877

Réhabilitation de logements locatifs sociaux

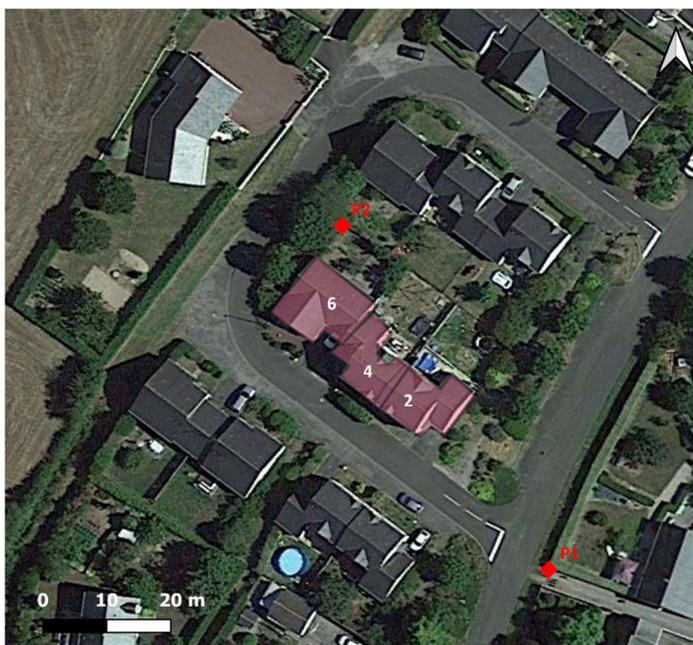
Figure 1 : Points d'observation théorique pour les 2-4-6 rue de la Paternelle

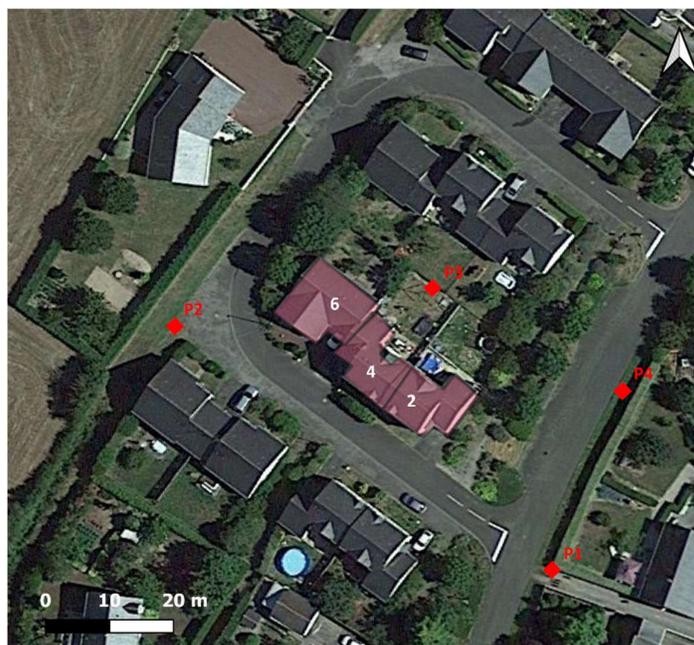
Figure 2 : Points d'observation effectivement réalisés sur le terrain pour les 2-4-6 rue de la Paternelle

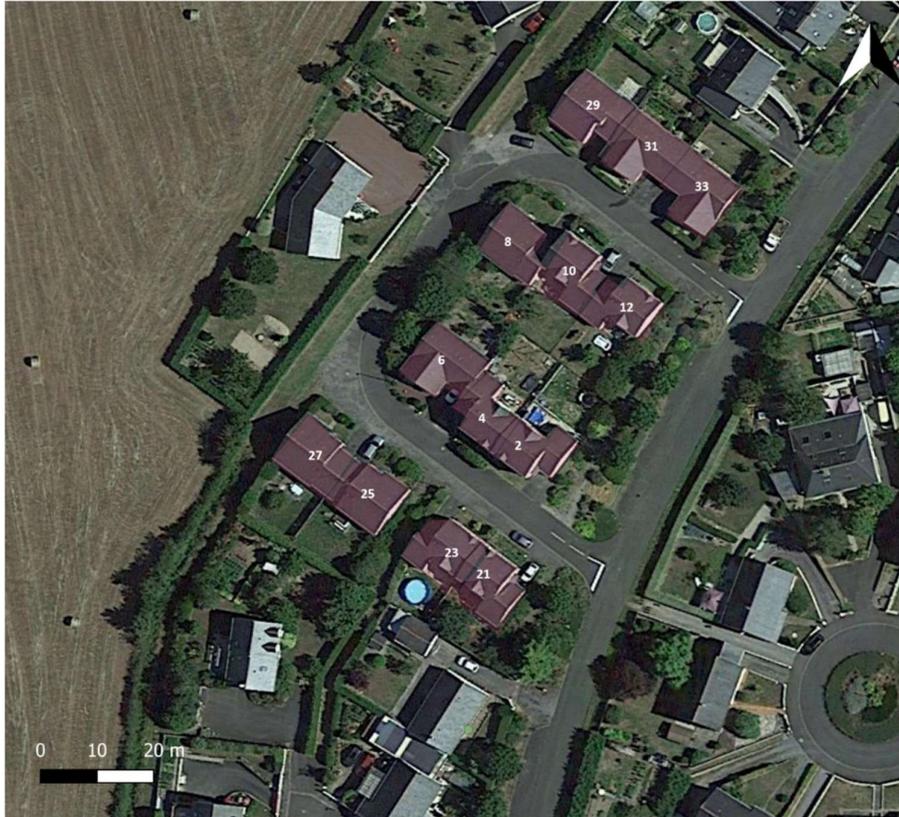
Figure 1 : Photographie satellite du site de l'opération 877

Les logements de la rue de la Paternelle sont inclus dans un complexe d'habitats intéressants, notamment avec de nombreuses haies. Le réseau arboré est relativement important. De nombreuses espèces utilisent ce réseau arboré comme habitat. C'est l'un des terrains de chasse de prédilection des chauves-souris, et un corridor facilitant leur implantation et leurs déplacements.

Le complexe de jardin du 6 – 4 – 2 et du 8 – 10 – 12, ainsi que les deux haies les bordant à l'Ouest et à l'Est, sont notamment particulièrement attractifs pour la faune.

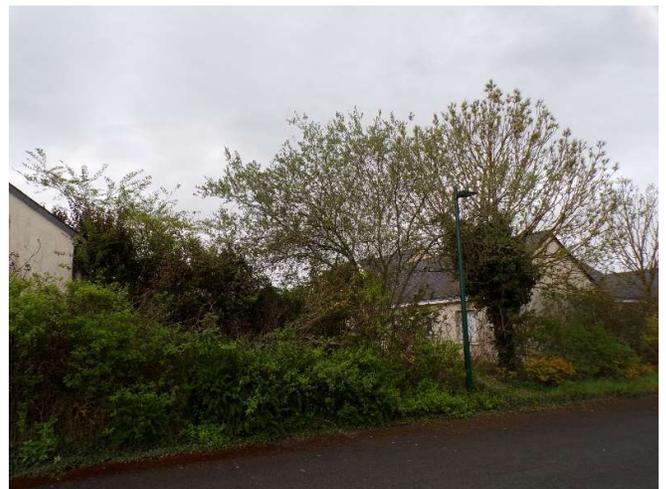
Les façades Sud-Est du 2 – 12 - 21 – 23 - 25 bénéficient particulièrement de la proximité avec des haies composées de trois strates de végétation. L'exposition Sud-Est est en outre celle qui assure les meilleures conditions météorologiques pour la plupart des nicheurs du bâtiment. Ce sont donc les plus potentielles.

Figure 2 : Haie à l'Est du site, entre les logements 2 et 12

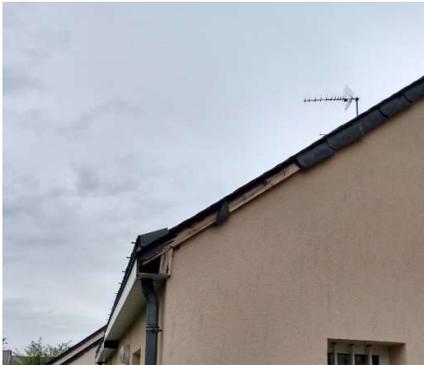
Figure 8 : Exemple d'accès aux espaces sous-toiture et au cache-moineaux

- **Faible à forte pour les oiseaux cavicoles** : les logements de la rue de la Paternelle semblent peu favorables pour la nidification des cavicoles. Les logements ne présentent pas de cavités au niveau des façades. Les espaces sous toiture sont également assez prisés par les cavicoles, mais encore faut-il qu'il soit possible d'y accéder. Ici, ils sont soit recouverts d'ardoises sur les pignons, soit obturés par un cache-moineaux. Les potentialités pour les cavicoles vont donc être assez dépendantes de l'état de détérioration de ces éléments sur les divers logements. En l'absence de détérioration les potentialités d'accueil de cavicoles sont faibles et fortes en lorsque ces détériorations sont présentes.

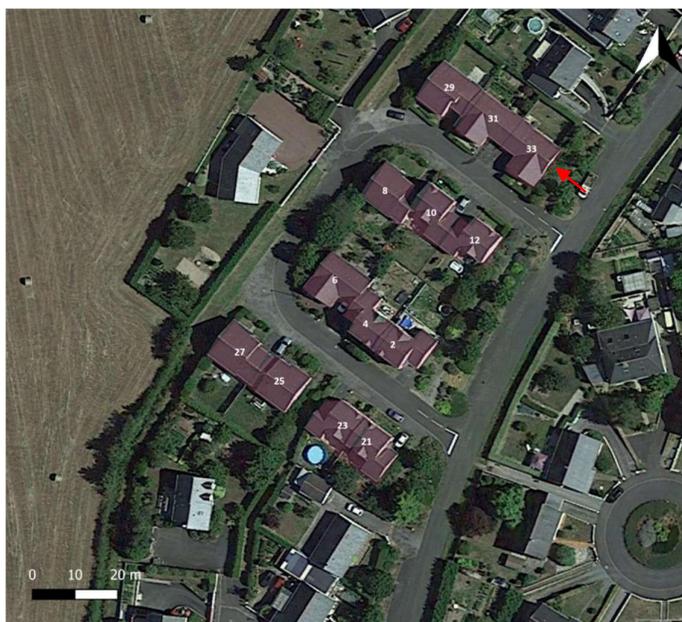
Figure 10 : Localisation du nid à l'échelle du site

Espèce : Moineau domestique (*Passer domesticus*)

Effectif : 1 couple

Façade/logement : Pignon Sud-Est / 33 rue de la Paternelle

Localisation précise : A l'angle formé par les deux pans de toiture, dans un espace ménagé par la détérioration des ardoises couvrant la charpente (voir Figures 10, 11 et 12).

Preuve de nidification : Le couple de moineau a été observé déposant à plusieurs reprises des matériaux de construction de nid dans le trou d'accès ménagé par la détérioration des ardoises du pignon Sud-Est.

Emplacement d'installation : A proximité de l'élément initialement utilisé par les Moineaux domestiques, sur la façade Sud-Est du 33 rue de la Paternelle (voir Figure 17 et 18).

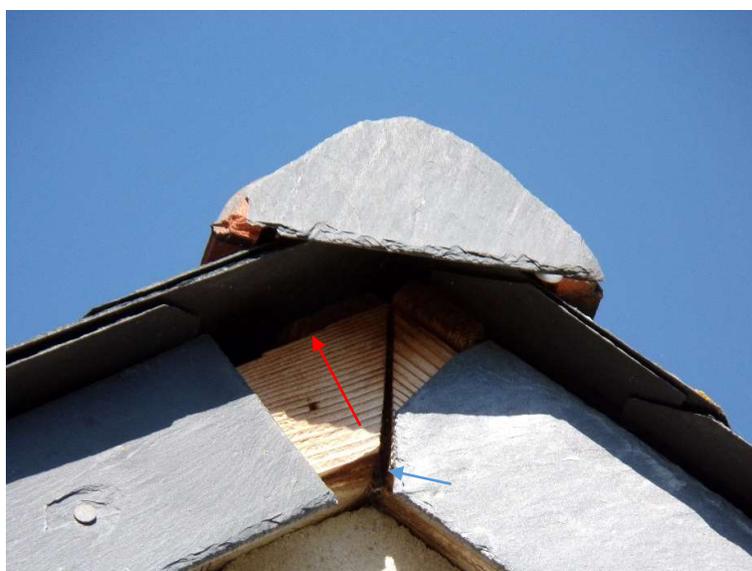
Figure 12 : Zoom sur l'accès au nid

← Localisation de l'accès au nid  
← Localisation du nid

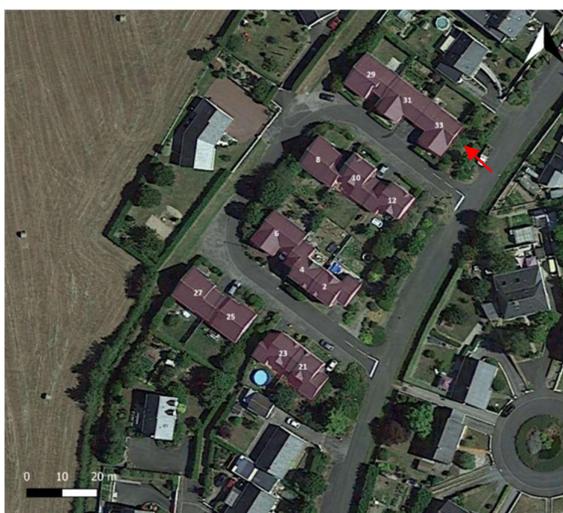
Figure 17 : Emplacement du nichoir sur le site de l'opération 877

← Pignon d'implantation préconisée du nichoir

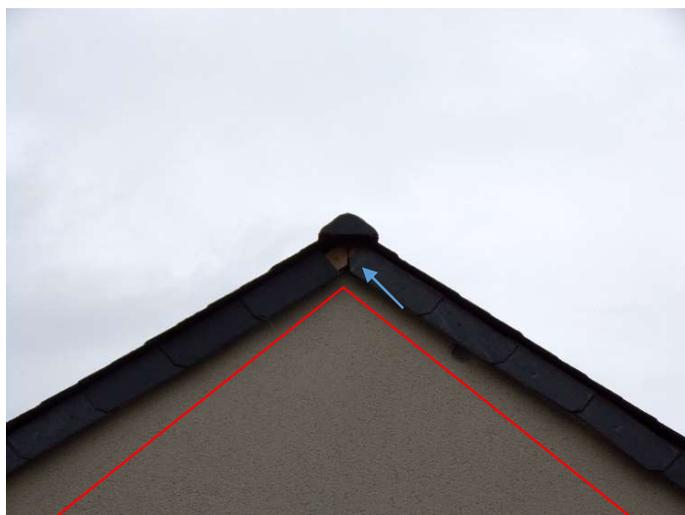
Figure 18 : Emplacement du nichoir sur la façade

← Espace où la nidification a été observée

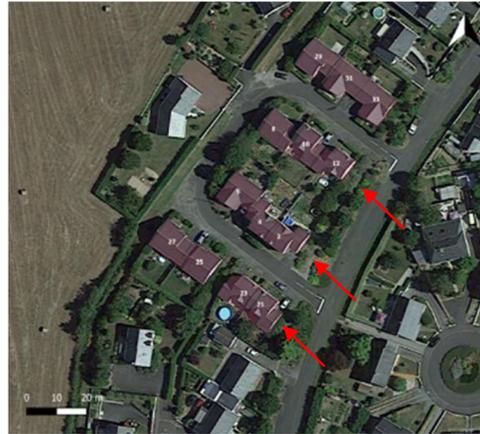
Figure 19 : Emplacements préconisés pour l'installation de gîtes à chiroptères

Emplacement d'installation : Sur les façades les plus favorables, c'est-à-dire les façades qui vont capter la chaleur solaire, à l'abri des intempéries et où les accès des gîtes ne seront pas illuminés par la lumière artificielle. Bien que non indispensable, la proximité de corridors boisés, de zone en eau ou de haies est également un facteur favorisant la probabilité de découverte et d'utilisation du site. Les façades orientés Sud-Est du site sont les plus à même de remplir ces critères (voir *Figure 19*). Il est également préconisé de les implanter au niveau de pièces non chauffées : garages ou combles perdus, à minimum 3 m du sol.

Il est difficile pour les chiroptères, très mobiles et complexe à détecter – en particulier lorsqu'il s'agit d'individus isolés –, d'exclure totalement la perte d'un gîte dans la mise en œuvre des travaux. D'autre part, en isolant les logements, l'opération de rénovation va venir limiter le nombre d'espaces favorables à l'accueil des chauves-souris. Il apparaît donc judicieux de venir ajouter des espaces favorables sur les logements rénovés, pour tendre vers un maintien voire un gain de biodiversité. Etant donné les caractéristiques des logements et des accès existants, les espèces susceptibles d'être accueillies sont principalement la Pipistrelle commune (*Pipistrellus pipistrellus*), la Pipistrelle de Kuhl (*Pipistrellus kuhlii*) et la Sérotine commune (*Eptesicus serotinus*). Un gîte adapté à ces trois espèces sera donc sélectionné, d'autant qu'un tel gîte, sera susceptible d'accueillir des individus d'autres espèces. Il est donc préconisé d'installer des gîtes à chiroptères sur les façades les plus favorables du site de l'opération (voir *Figure 19*).

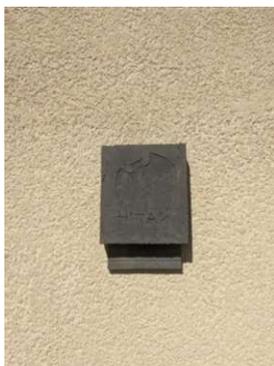
Figure 20 : Gîte à chiroptères Nat'H (Ref : CHSP)

Modèle et méthode d'installation préconisée : Les modèles préconisés sont des modèles en béton de bois, plus durable et présentant une meilleure stabilité thermique. Les gîtes seront fixés en excroissance sur la façade rénovée (voir *Figure 20, 21 et 22*).
