# **Rapport d'Enquête publique sur le SAGE Evre-Thau-St-Denis**

## **ANNEXE 3**

### **Compte rendu de la journée du 21/04/2017**

# Visite terrain du 21 avril 2017 - SAGE Èvre - Thau - St Denis

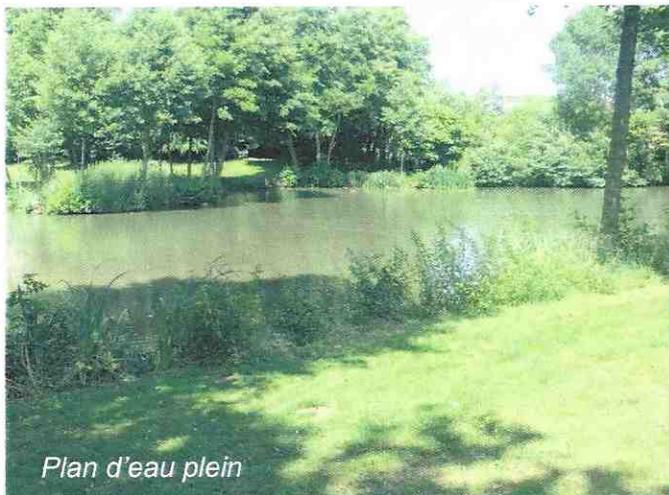
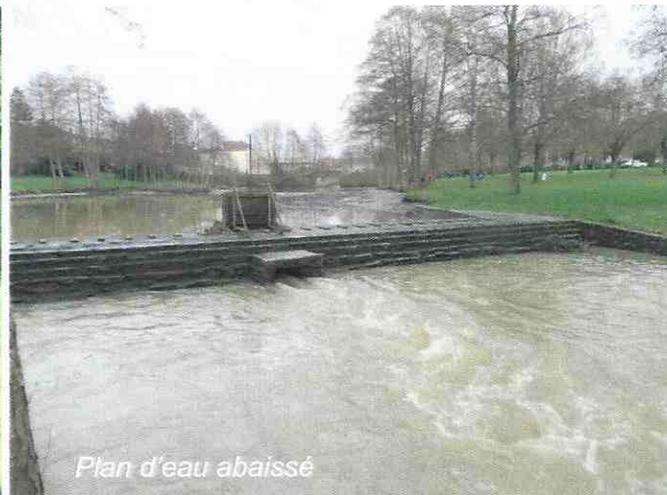
### Site n°1 : Le plan d'eau de Jallais sur le Montatais

Il s'agit d'un plan d'eau communal, situé sur cours d'eau. Il en ressort une problématique de réchauffement de l'eau, modification des écoulements, rupture de continuité écologique. Des travaux de déconnexion sont envisagés à moyen terme.

Exemple de plan d'eau qui contribue à une rupture de la continuité écologique en raison de son barrage de retenue et au déficit quantitatif en eau en période d'étiage par l'évaporation sachant que celui-ci n'a qu'une activité touristique. M. J.R.Gachet, président de la C.L.E., nous indique que le réaménagement de ce plan d'eau sera prioritaire afin que les collectivités territoriales donnent l'exemple aux agriculteurs et particuliers.

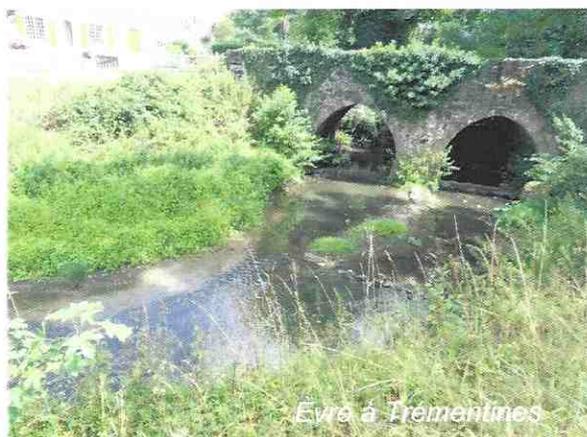
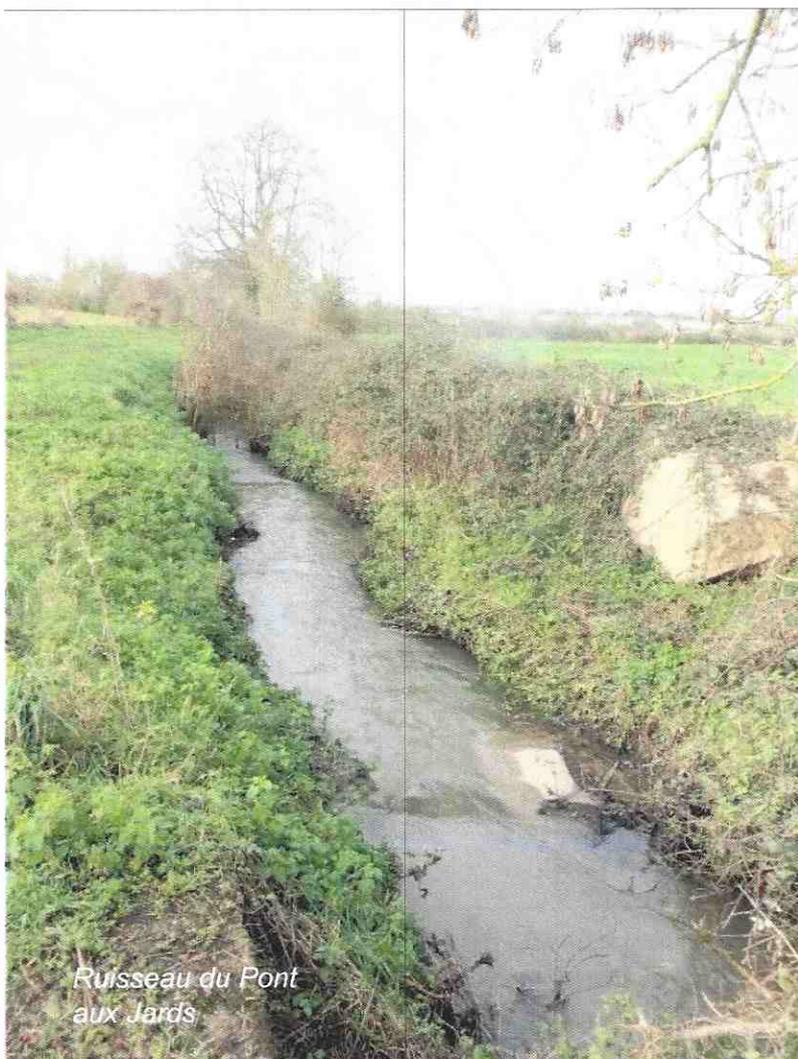
### Site n°2 : L'Èvre à Trémentines

Ou quand l'Èvre n'est encore qu'un petit ruisseau... La problématique des têtes de bassin versant prend ici tout son sens.

Exemple de tête de bassin. R.Chaussis nous indique la contribution fondamentale des micros-affluents dans la qualité de l'eau et par conséquent écologique. M.L.Clochard, vice-président du SMiB et conseiller municipal délégué de Trémentines, indique que les travaux à réaliser ici sont essentiellement de l'entretien des berges afin de faciliter l'écoulement.

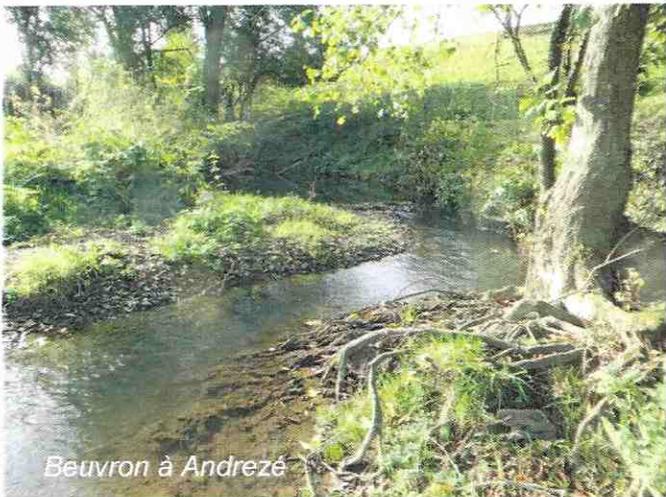
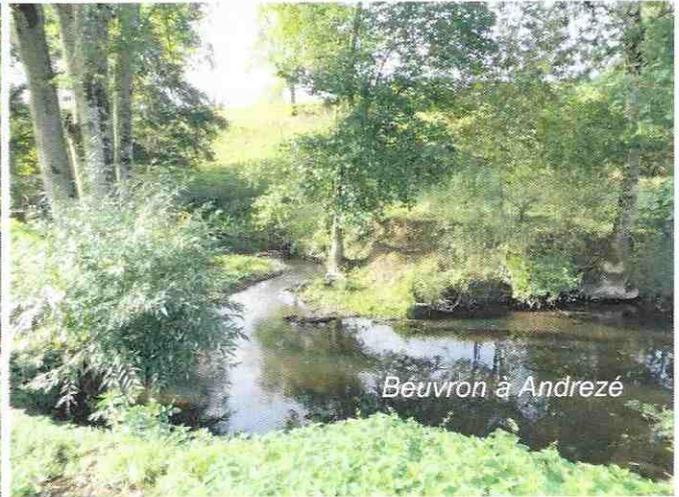
### Site n°3 : le Beuvron à Andrezé

Le Beuvron est un affluent de l'Èvre assez représentatif du bassin versant. Il s'agit d'une portion du ruisseau qui n'a pas été modifiée et qui montre donc un faciès naturel.

Ici, R.Chaussis nous montre les travaux d'aménagement réalisés par le SMiB qui montre l'exemple d'un ruisseau en bon état écologique. Des petits radiers où l'eau passant en dessous se refroidit et est filtrée et l'eau passant au dessus s'oxygène, entrecoupée de linéaire de quelques mètres d'eau plus calme et plus profonde colonisé par les poissons.

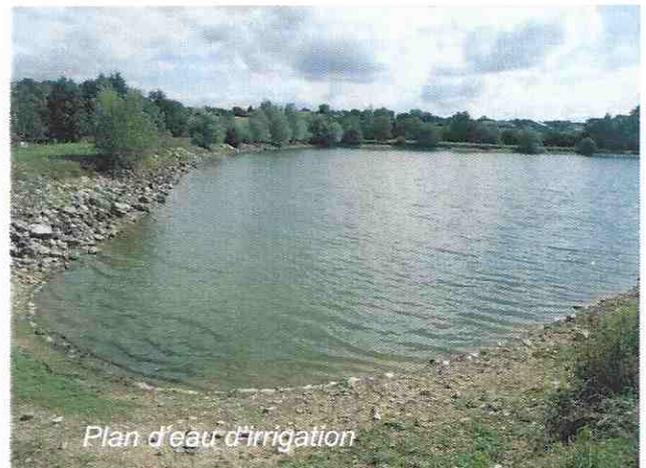
### Site n°4 : retenue d'irrigation de St Paul à Beaupréau

Cette retenue a été construite en 2006, suite à l'arrêt des pompages estivaux dans l'Èvre. La problématique de gestion quantitative est très importante sur le territoire avec une activité d'irrigation qui représente plus de 95% des prélèvements. Seuls les prélèvements hivernaux (novembre-mars/avril) sont autorisés pour le remplissage des plans d'eau ; cependant, les plans d'eau implantés sur cours d'eau ont quand même un impact très important en été (évaporation et réchauffement, baisse du plan d'eau entraînant une rupture d'écoulement, etc.).

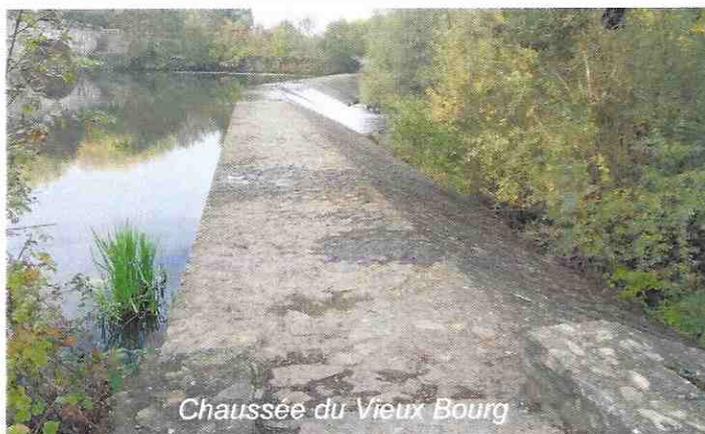
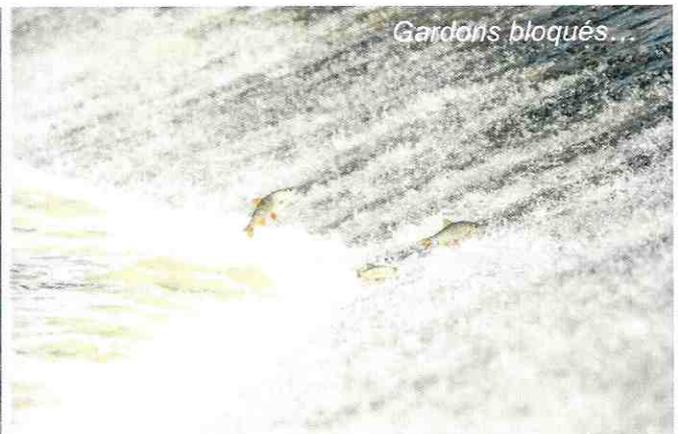
### Site n°5 : La chaussée de Vieux Bourg à Notre Dame du Marillais

Il s'agit d'une ancienne chaussée de moulin comme il en existe beaucoup sur l'Èvre. C'est le premier obstacle en remontant de la Loire. Elle modifie de manière fondamentale le fonctionnement de l'Èvre sur 4 km.

R.Chaussis nous montre ce qu'est l'Evre sur les derniers kilomètres : une étendue d'eau sans courant perceptible. Sur le site de ND du Marillais, une solution envisageable serait de détourner la rivière par l'ancien passage du moulin afin de rétablir une continuité écologique tout en préservant le plan d'eau pour des raisons touristiques. Cela nécessiterait un réglage fin des débits entre les deux bras de la rivière.

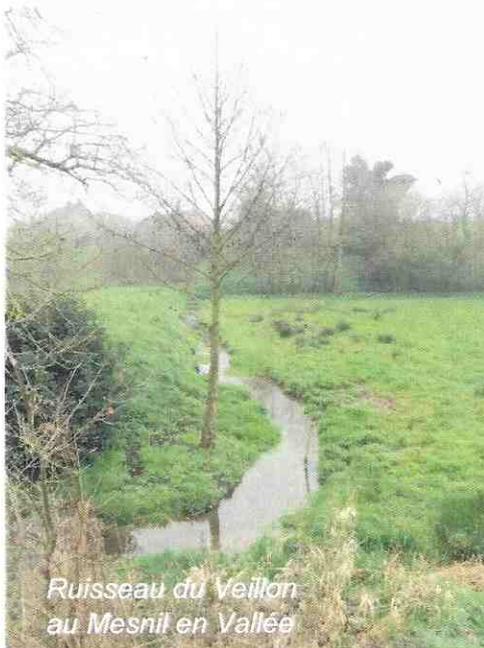
*Ruisseau du Veillon  
au Mesnil en Vallée*

Ses affluents s'apparentent à ceux de l'Èvre ; ils ont cependant subi beaucoup de travaux de modification et de création de plans d'eau.

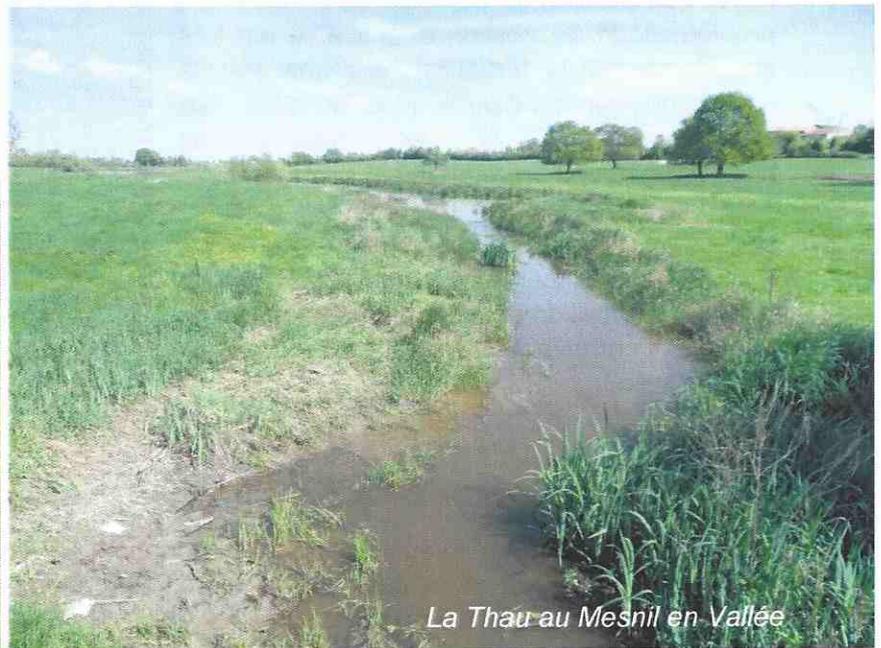
*La Thau au Mesnil en Vallée*

Point de vue sur le fond de vallée de la Thau, faisant partie intégrante du site Natura 2000 de la Vallée de la Loire et montrant un paysage plat de prairie et de bocage. Il s'agit d'un ancien bras de Loire dont l'alimentation amont est coupée.

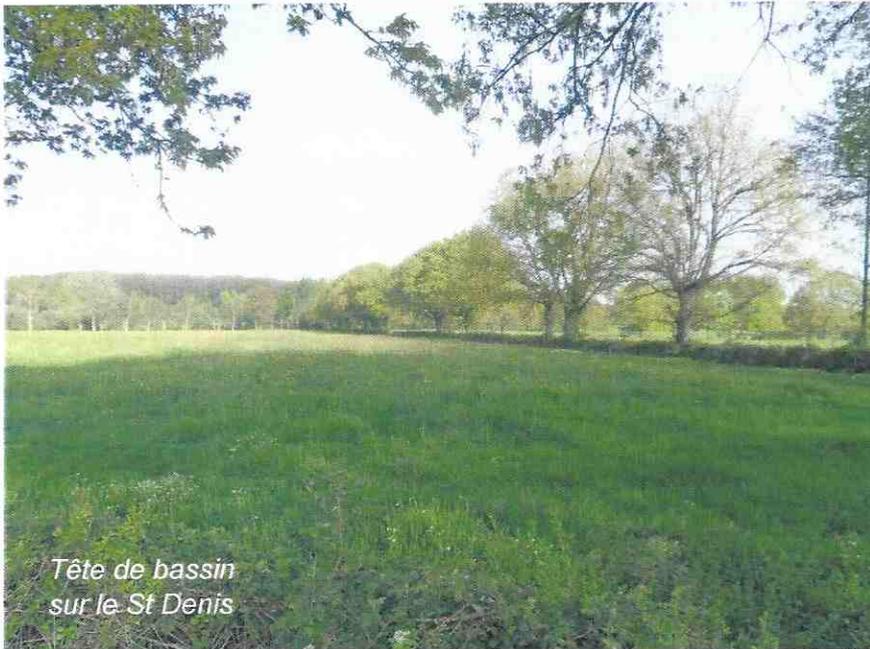
### Site n°8 : Le ruisseau des Moulins à la Pommeraye

Bras principal du bassin du St Denis, le ruisseau des Moulins présente une morphologie assez peu modifiée et des pentes importantes. De nombreux plans d'eau sont présents sur ses abords.

cf. document remis par R.Chaussis en annexe. Rencontre de monsieur A.Grimault, maire délégué de la Pommeraye, agriculteur retraité, qui nous fait part de la prise de conscience du monde agricole de la nécessité de mieux utiliser l'eau et la préserver.

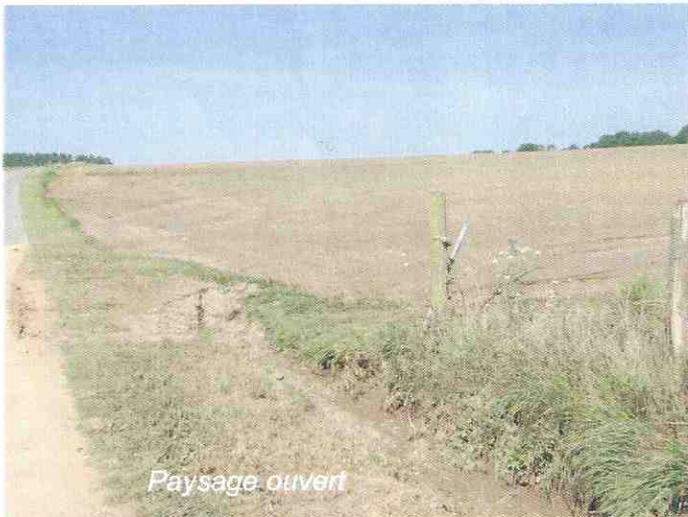
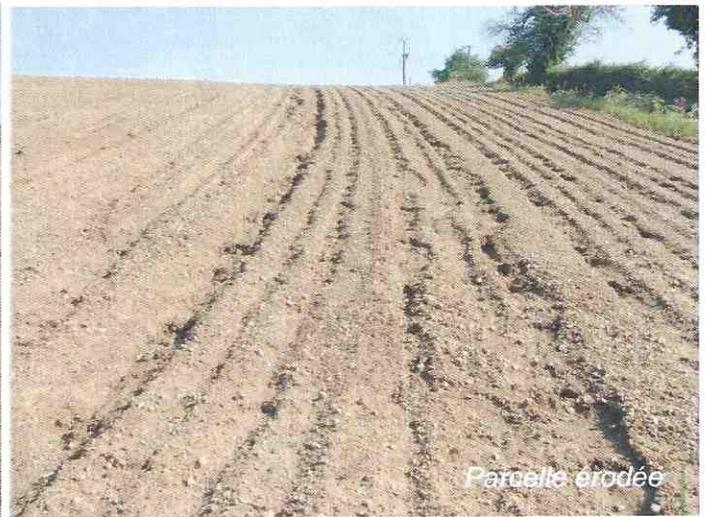
### Site n°9 : Le bassin de la Jouselinière

Ce secteur présente un bocage très dégradé, que l'on peut retrouver ailleurs sur le bassin. Il en résulte de nombreux désagréments (accélération des écoulements, entrainement de particules polluantes, de sédiments, etc.), et notamment des crues importantes pouvant occasionnellement provoquer une inondation de quelques maisons dans le bourg.
