Demande de dérogation pour la destruction, l'altération, ou la dégradation de sites de reproduction ou d'aires de repos d'animaux d'espèces animales protégées.

07/02/2022 - MISE À JOUR 21/02/2022 IND A

Le projet se situe rue Henriette Bicard, à Angers.

Le projet prévoit la réalisation d'une opération de 67 logements répartis sur 3 bâtiments distincts de 5 et 6 niveaux, qui reposent sur deux niveaux de sous-sols abritant 90 places de stationnement.

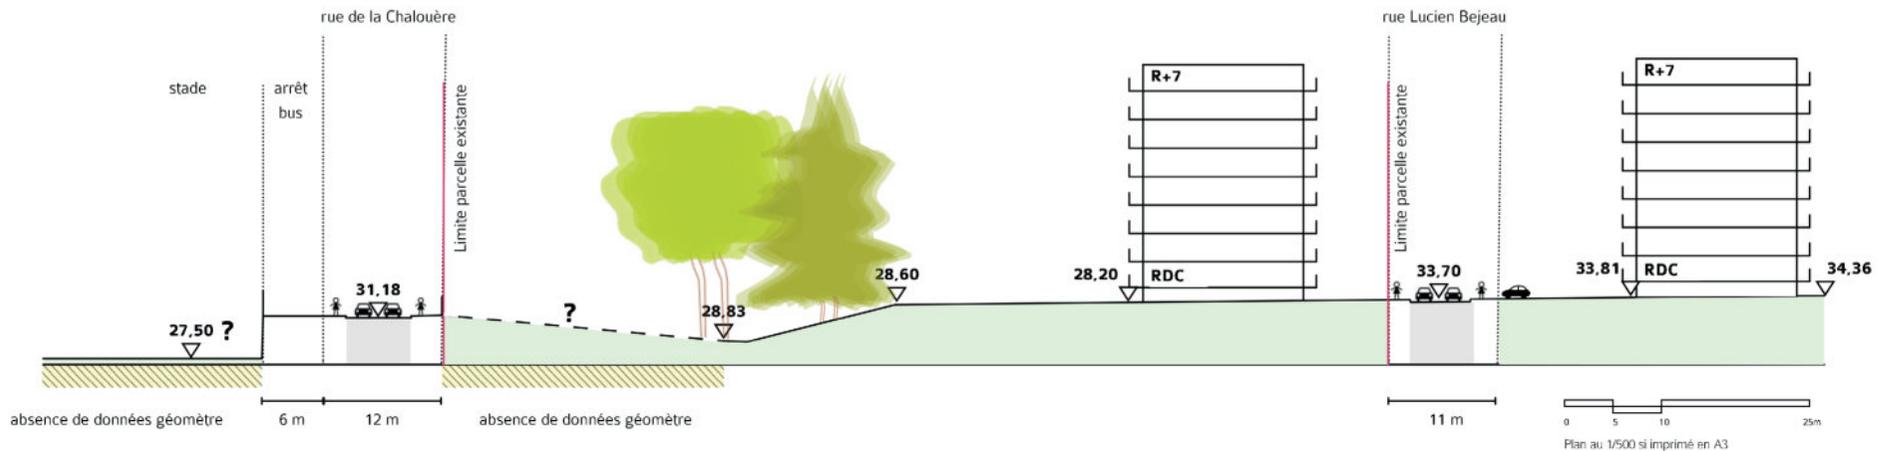
COUPE DE PRINCIPE : TOPOGRAPHIE DE LA PARCELLE

- Topographie très marquée avec un effet de talweg.
- Une présence arborée sur 30% de la surface en bon état général.
- Présence d'une grande surface en pelouse sur 50 % de la surface du terrain
- Mur périphérique en pierre naturelle à 90 %
- Présence de gare pour voiture

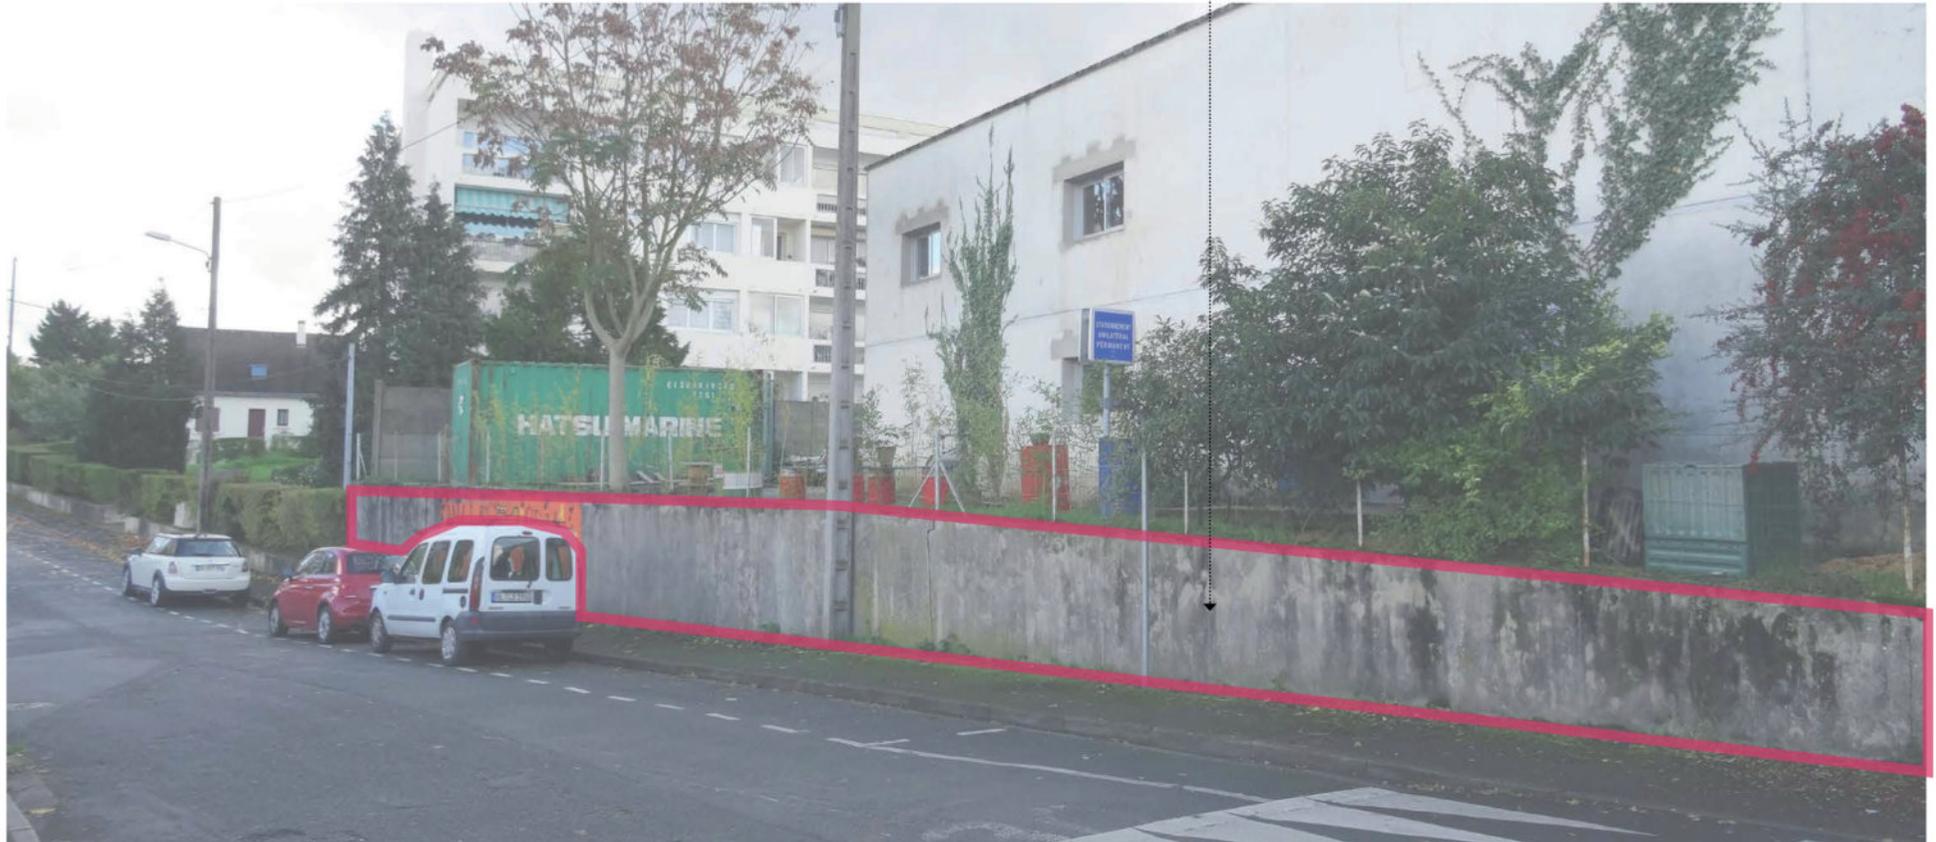
Attention : mur de soutènement

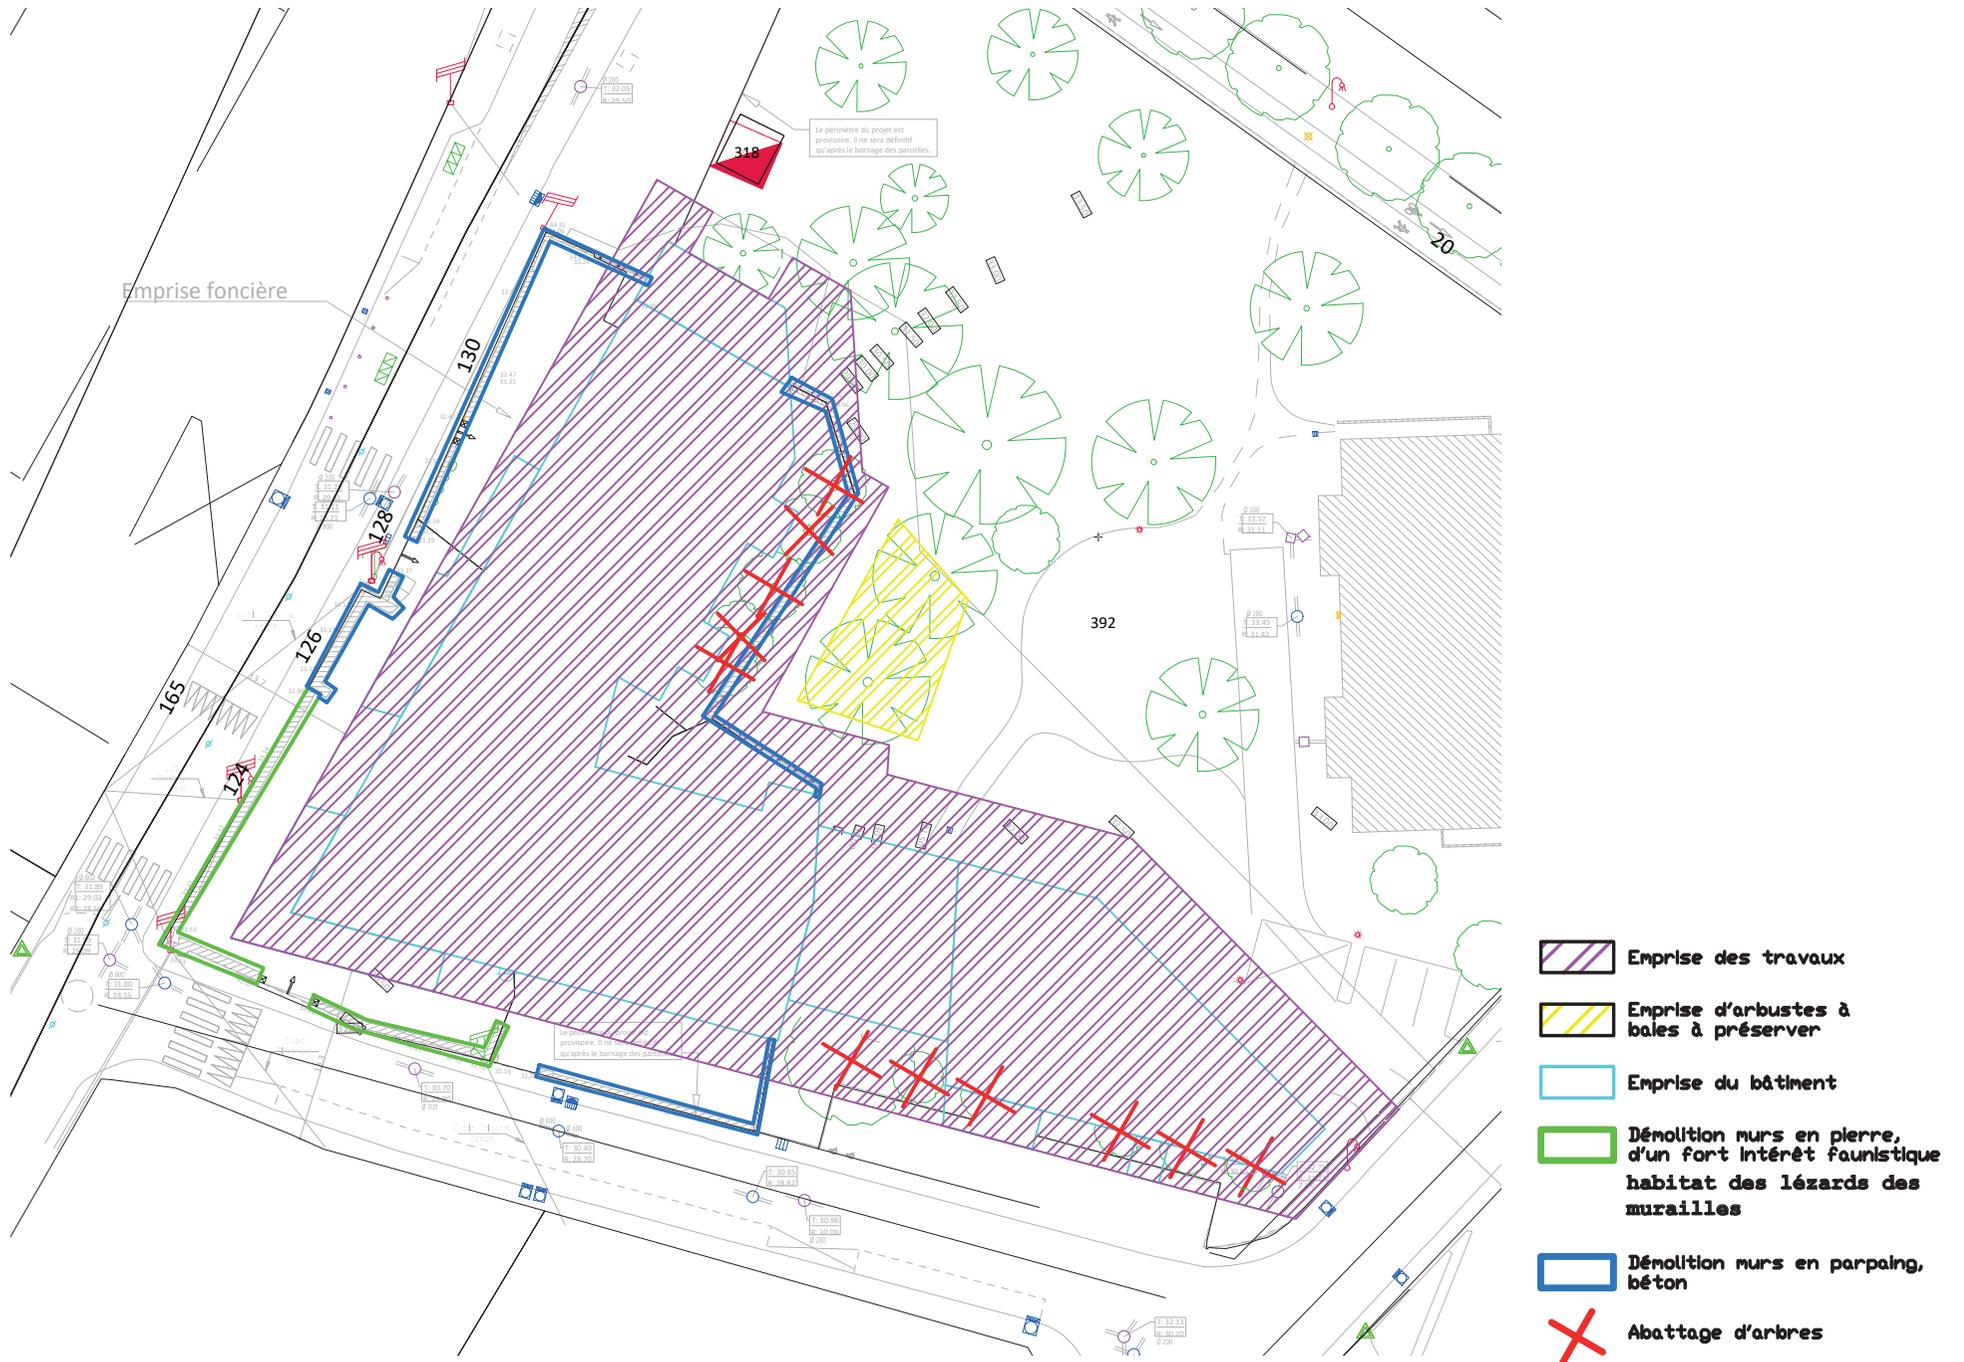
Carte de synthèse des impacts du projet

Destruction de murs en schistes ardoisier accueillant une faune protégée. Il comprend également l'abattage de 11 arbres pour des questions sanitaires et en lieu et place du futur bâtiment *Cf carte de synthèse page 8*

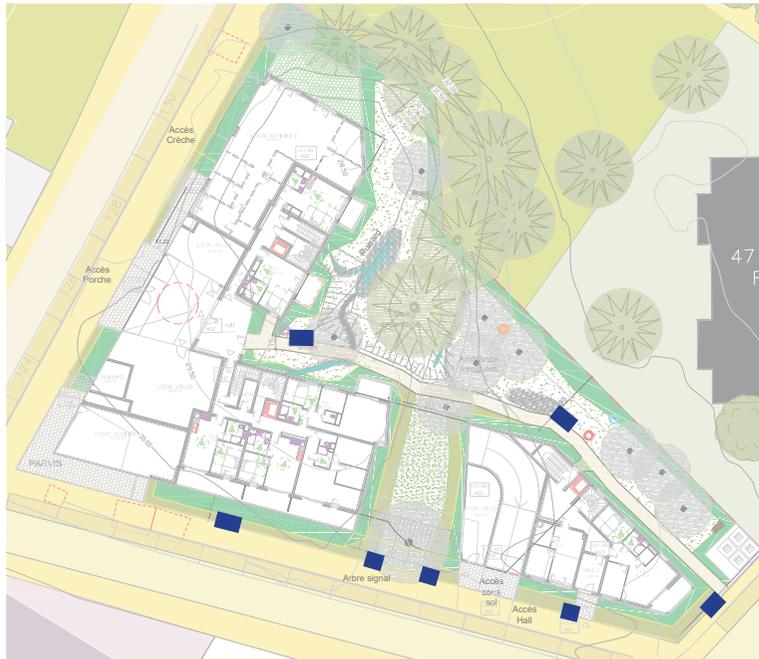
Murets en schiste

Des murets en schiste seront réalisés dans le projet pour permettre d'offrir des conditions similaires aux lézards des murailles.

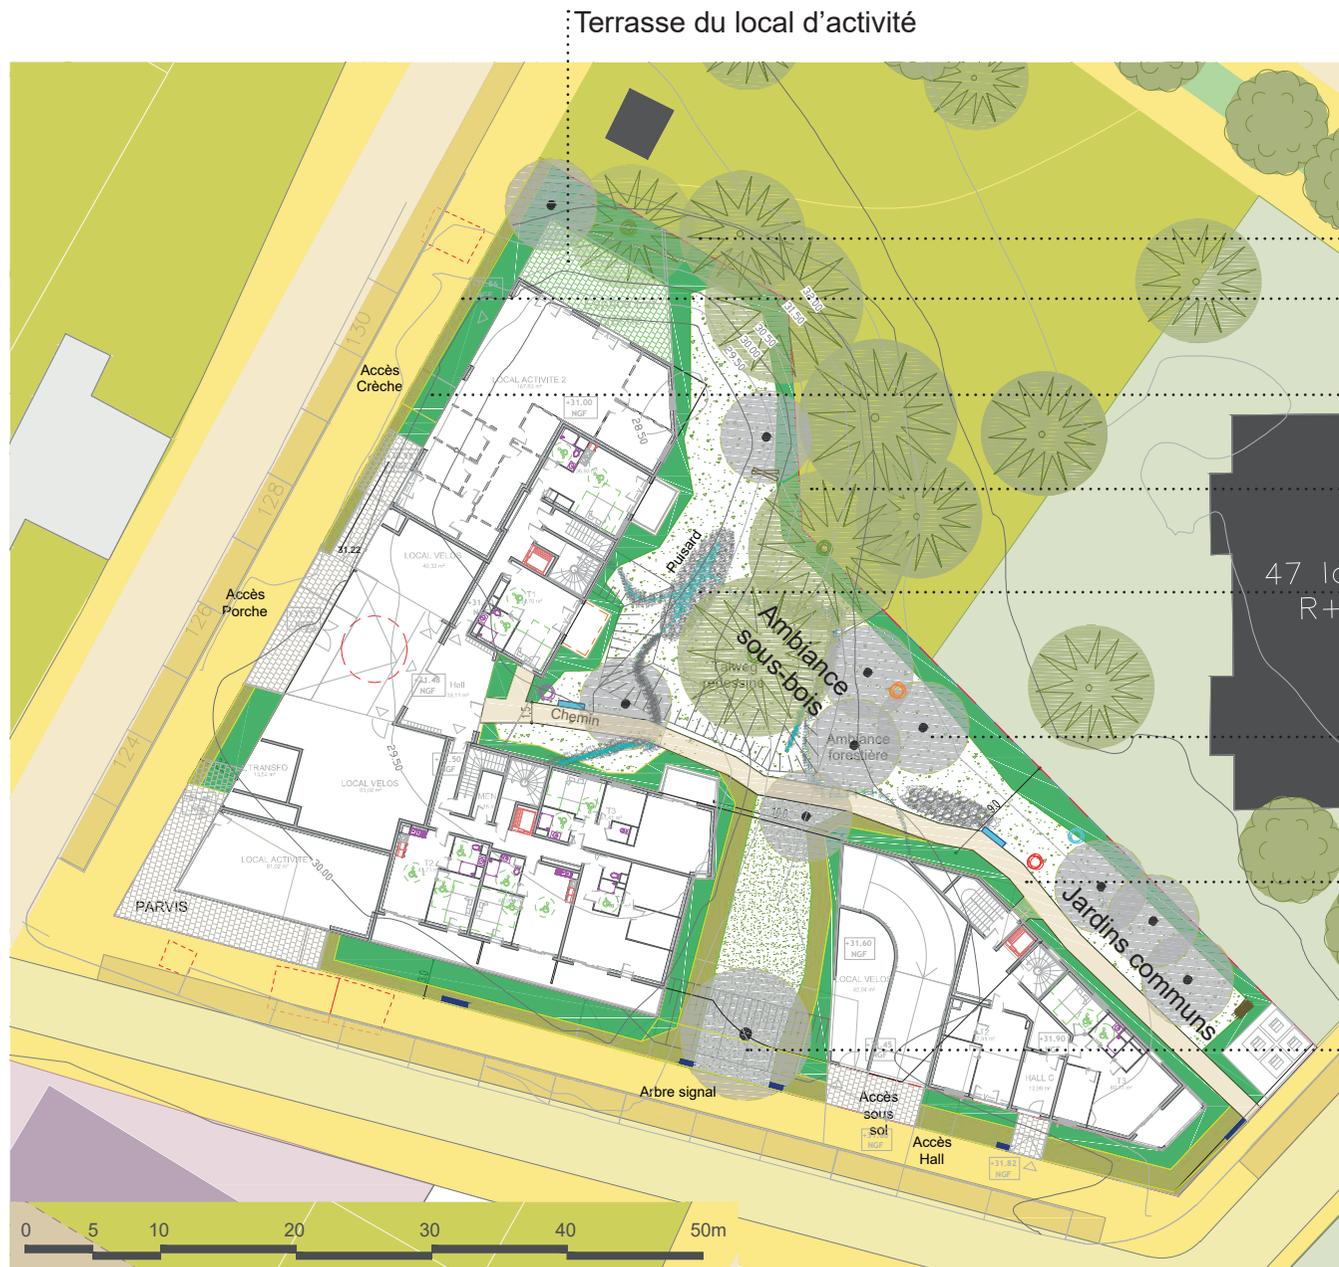
- Talus préservé & planté d'arbustes
- Plantation de vivaces 5 u/m²
- Plantation arbustive basse 2 à 3 u/m²
- Arbres existants conservés
- Gestion des EP par enrochements
- Plantation d'arbres pour conforter l'ambiance de sous-bois (Hêtre, Charme, Chêne, Chataigner)
- Chemin en pavé joint gazon
- Arbre signal : Liquidamar styraciflua, Liriodendron tulipifera, Paulownia tomentosa, Cercis silicstrum

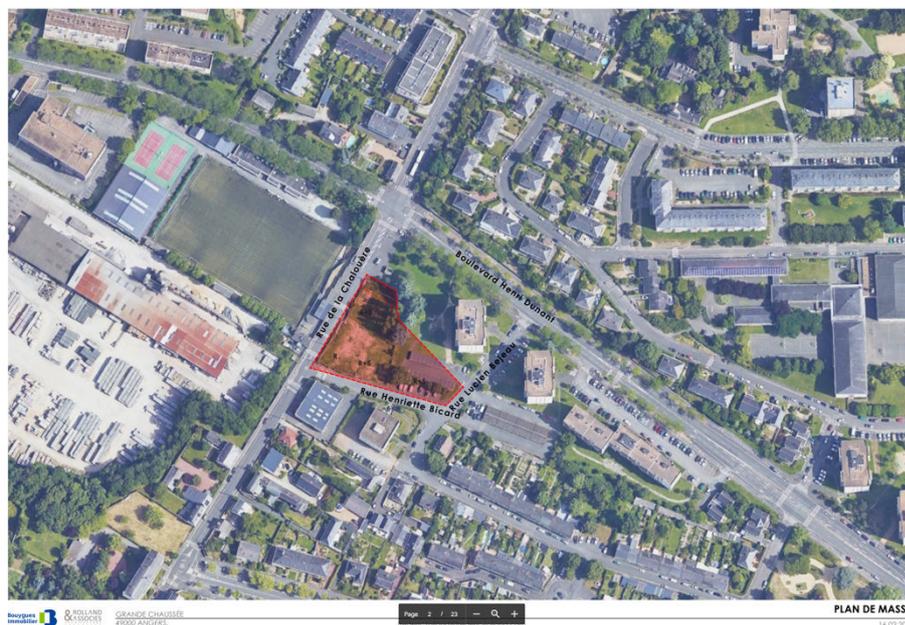
Figure 2 : Plan masse précisant l'aire d'étude et le contexte urbanistique.

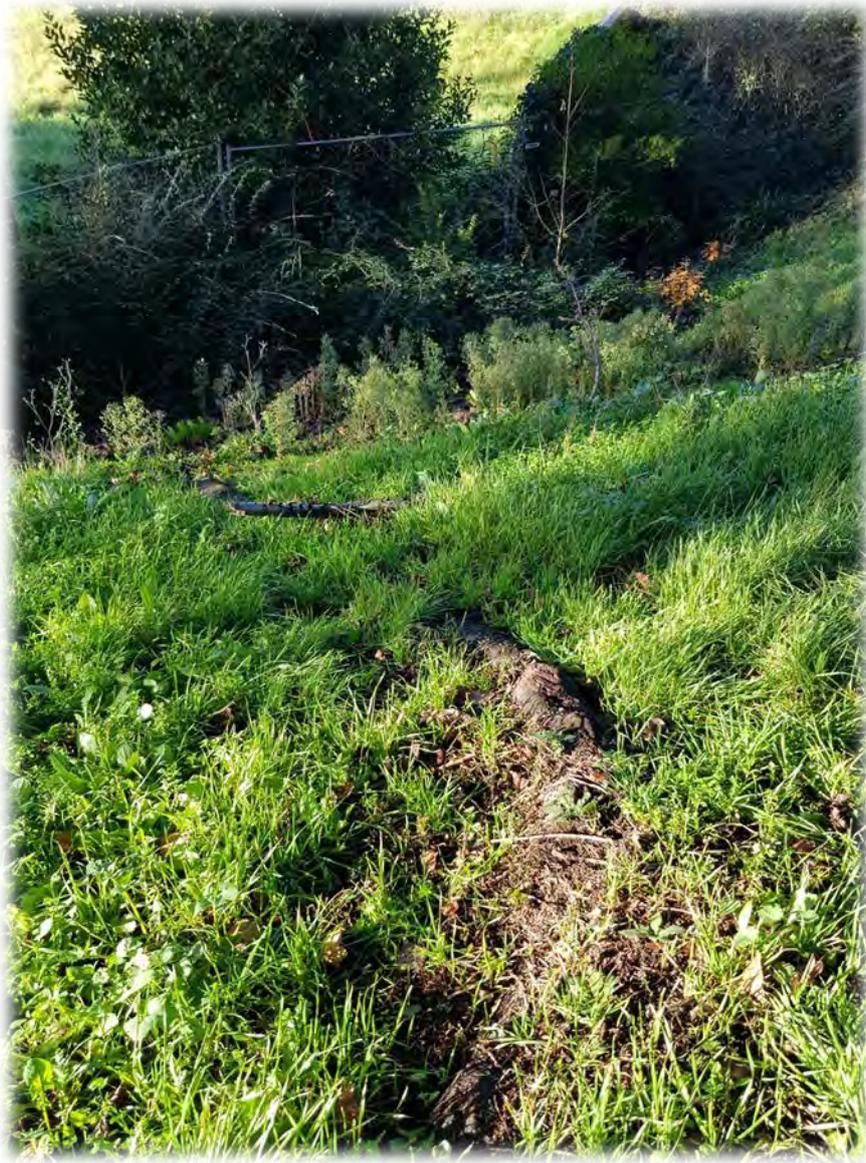
Figure 5: Racines superficielles d'un des cèdres obligeant à distancer suffisamment le bâti pour ne pas générer un affaissement physiologique de la plante et une fragilisation de son ancrage racinaire.

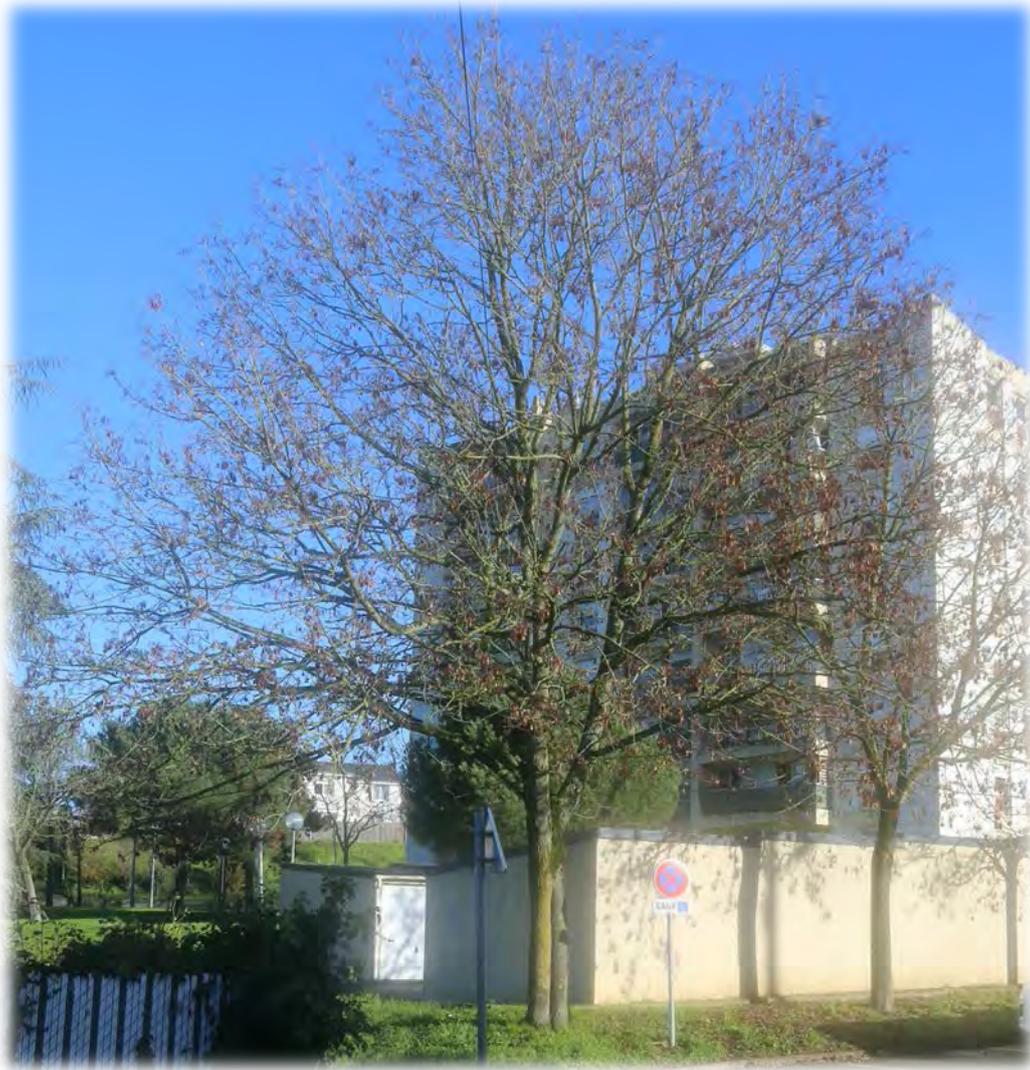
Figure 6 : L'érable plane situé rue Henriette Bicard, présente une large plaie centrée ouverte côté Sud. Son maintien dans le cadre de la mise en œuvre d'un sous-sol et par conséquent d'un bouleversement des conditions de sol n'est pas préconisé. Son remplacement par une essence plus frugale et adaptée aux dégradations climatiques attendues est raisonnablement à envisager.

Le sujet n°1, particulièrement, classé en B, présente une cavité centrée au niveau de son tronc sur une grande hauteur (140 cm) et ouverte côté Sud. Bien que présentant une PRBS (Paroi Résiduelle de Bois Sain) au dessus des seuils acceptables avec un t/r d'environ 0,43 (>0,32), le tronc devrait subir à terme une détérioration de sa résistance mécanique au regard de l'importance du défaut et de la faible croissance en diamètre générée par des conditions de sols médiocres. L'érable plane, qui en milieu urbain contraignant ne dépassant guère une cinquantaine d'années, ne pourra être maintenu raisonnablement en ce lieu dans le cadre du projet de Crèche et de la mise en œuvre d'un sous-sol en-deçà de son système racinaire. Avantagement, il pourra être réalisée une plantation en îlot d'un arbre issu de la flore locale capable de résister aux conditions dégradées d'un changement climatique glissant tout en enrichissant un écosystème urbain par une production florale attractive et une fructification nourricière abondante. Des espèces locales spécifiques issues des genres Sorbus par exemple pourront être intégrées avec succès en ce lieu. Le volume explorable par le système racinaire devra être vaste pour une réalisation pérenne et des conditions de croissance pour le moins préservées.

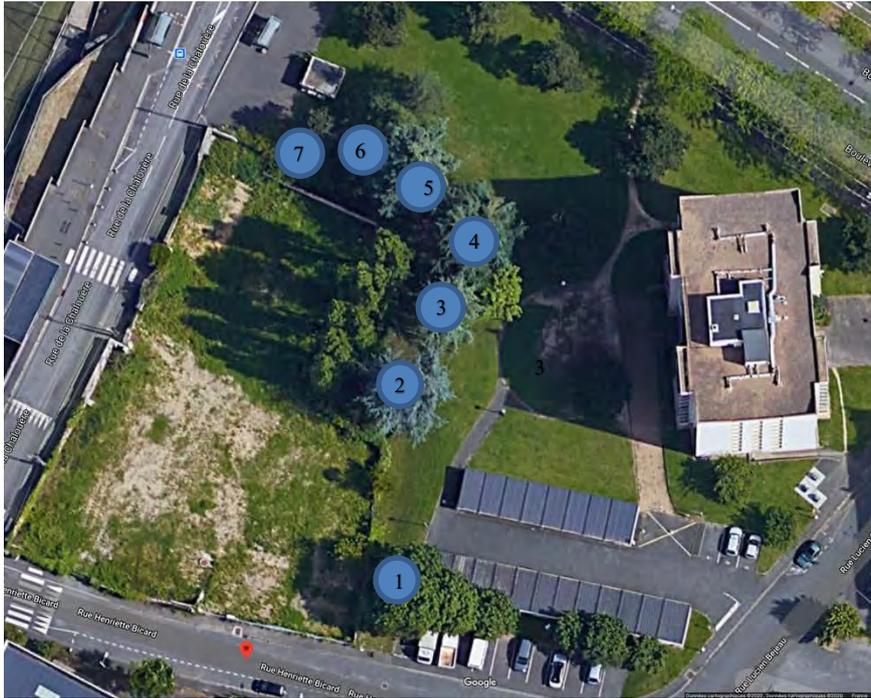
Figure 7: Plan de localisation des sujets étudiés (Projet Rue Henriette Bizard)

N°\année	2020	2021	2022	2023	2024
Acer 1	1 ou 9				
Cedrus 2	1-2				
Cedrus 3	1-2				
Cedrus 4	1-2				
Cedrus 5	1-2				
Cedrus 6	1-2				
Pinus 7	1
