Diagnostic Biodiversité : Lot n°1 – Maine-et-Loire Habitat

Demande de dérogation espèces protégées

Réhabilitation de logements locatifs sociaux

Travaux d'isolation thermique par l'extérieur EnergieSprong

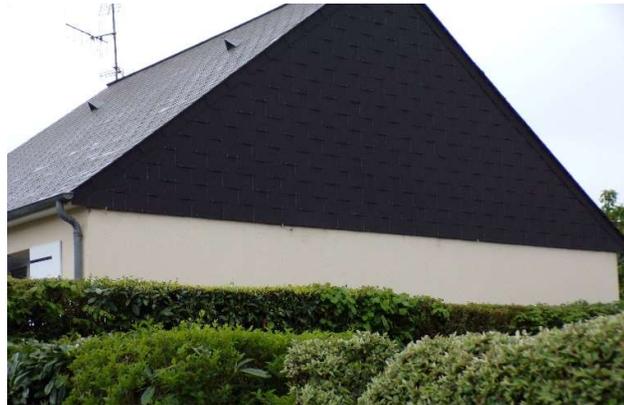
Figure 23 : Bardage ardoise sur le pignon Nord-Ouest du 3 allée de l'Auxence

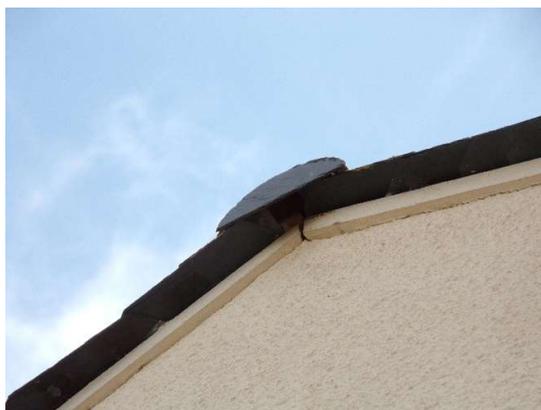
Figure 24 : Accès sous la faîtière

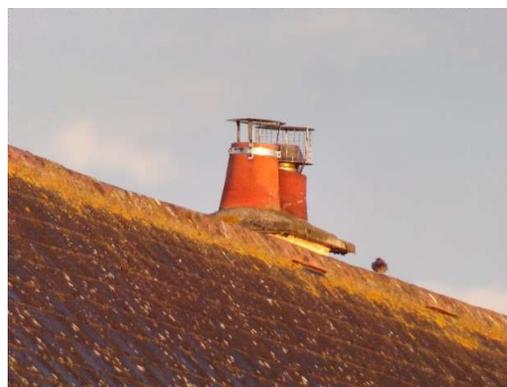
- **Fortes pour les oiseaux cavicoles** : les logements de l'opération 178 semblent favorables pour la nidification des cavicoles. En effet, ils sont dotés de cheminées susceptibles de les accueillir pour la nidification (voir *Figure 29*) 11 couples de Moineau domestique (*Passer domesticus*) ont ainsi été observés utilisant les cheminées des logements pour nicher. Les logements sont également dotés de chapeau de ventilation parfois utilisés par les cavicoles pour nicher. En revanche, les espaces sous-toitures ne sont pas accessibles, sauf sur quelques logements ou de légères dégradations pourraient permettre leur accès pour les cavicoles. Les potentialités des logements pour l'accueil des cavicoles sont donc évaluées comme fortes.

Figure 26 : Exemples de cheminée sur les logements de l'opération 178

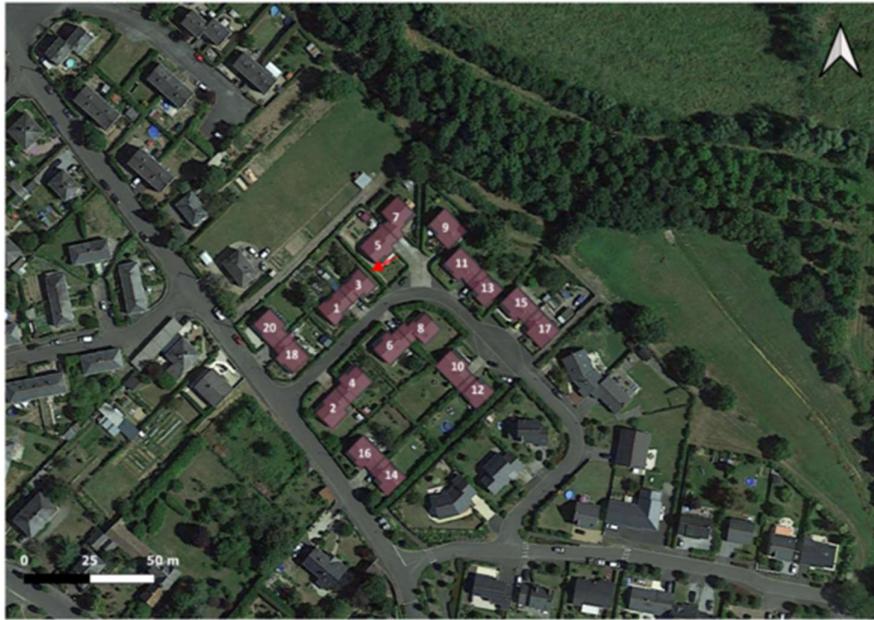
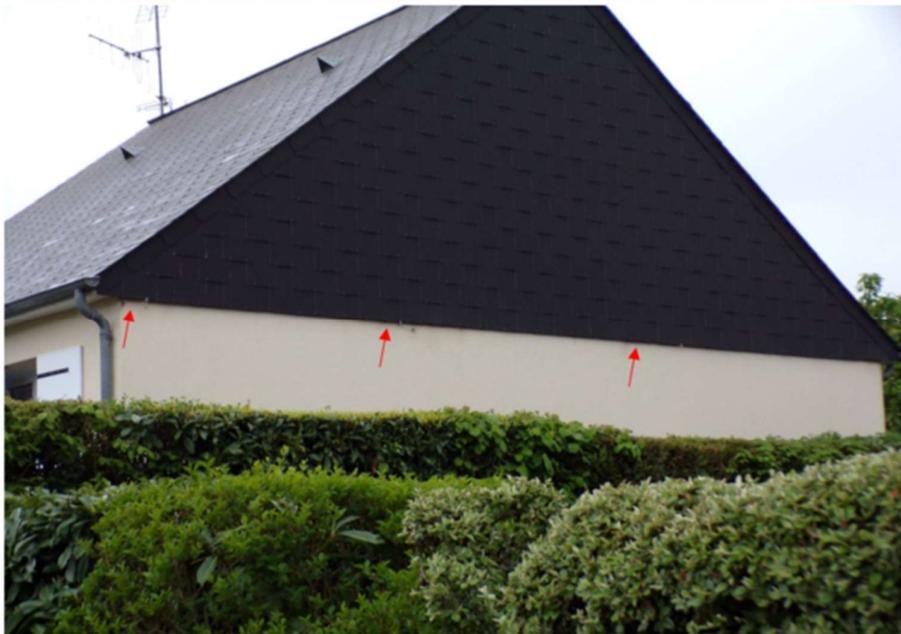
Figure 28 : Localisation des 3 nids de Moineau domestique – 3 allée de l'Auxence

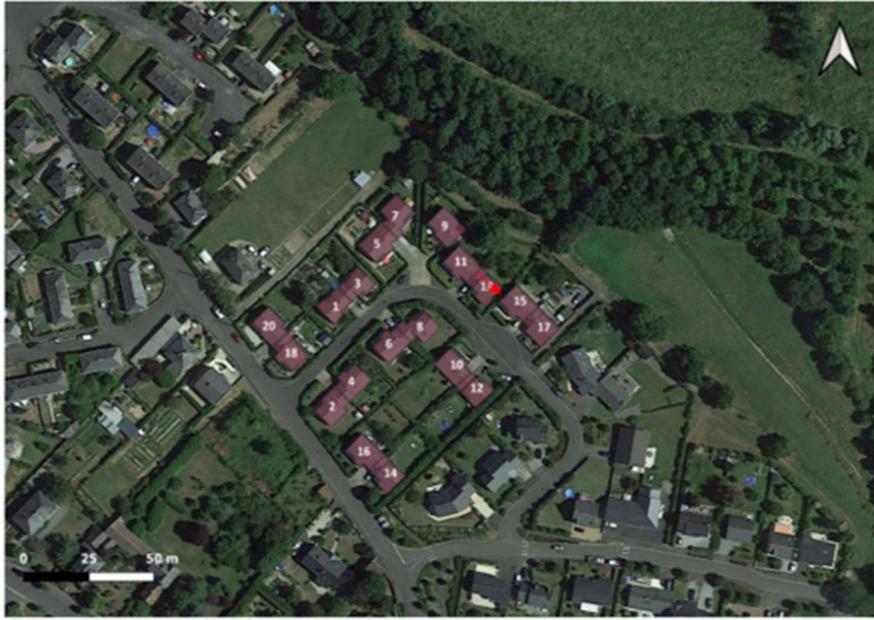
Figure 29 : Localisation du nid de Moineau domestique - 15 allée de l'Auxence

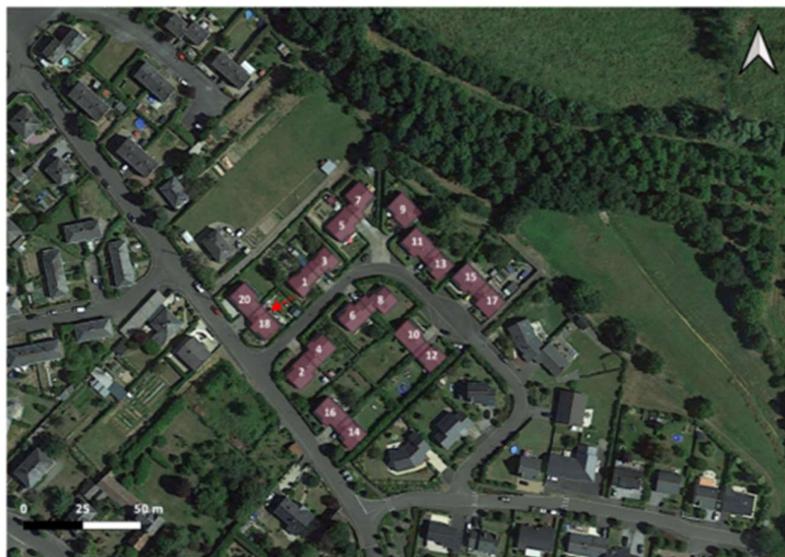
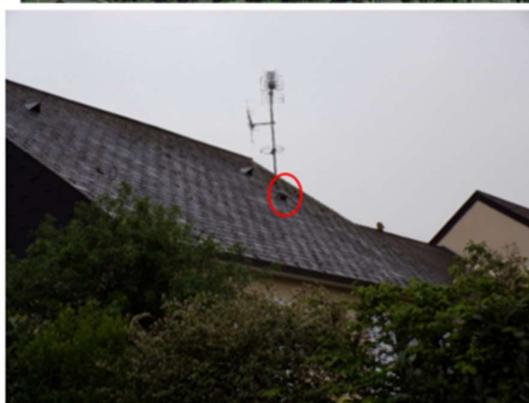
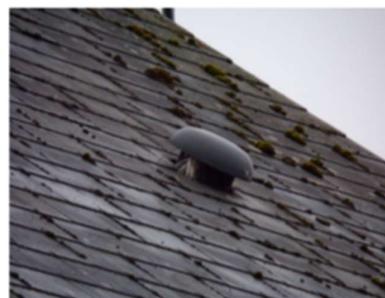
Figure 30 : Localisation du nid de Moineau domestique - 18 rue du Brûlis

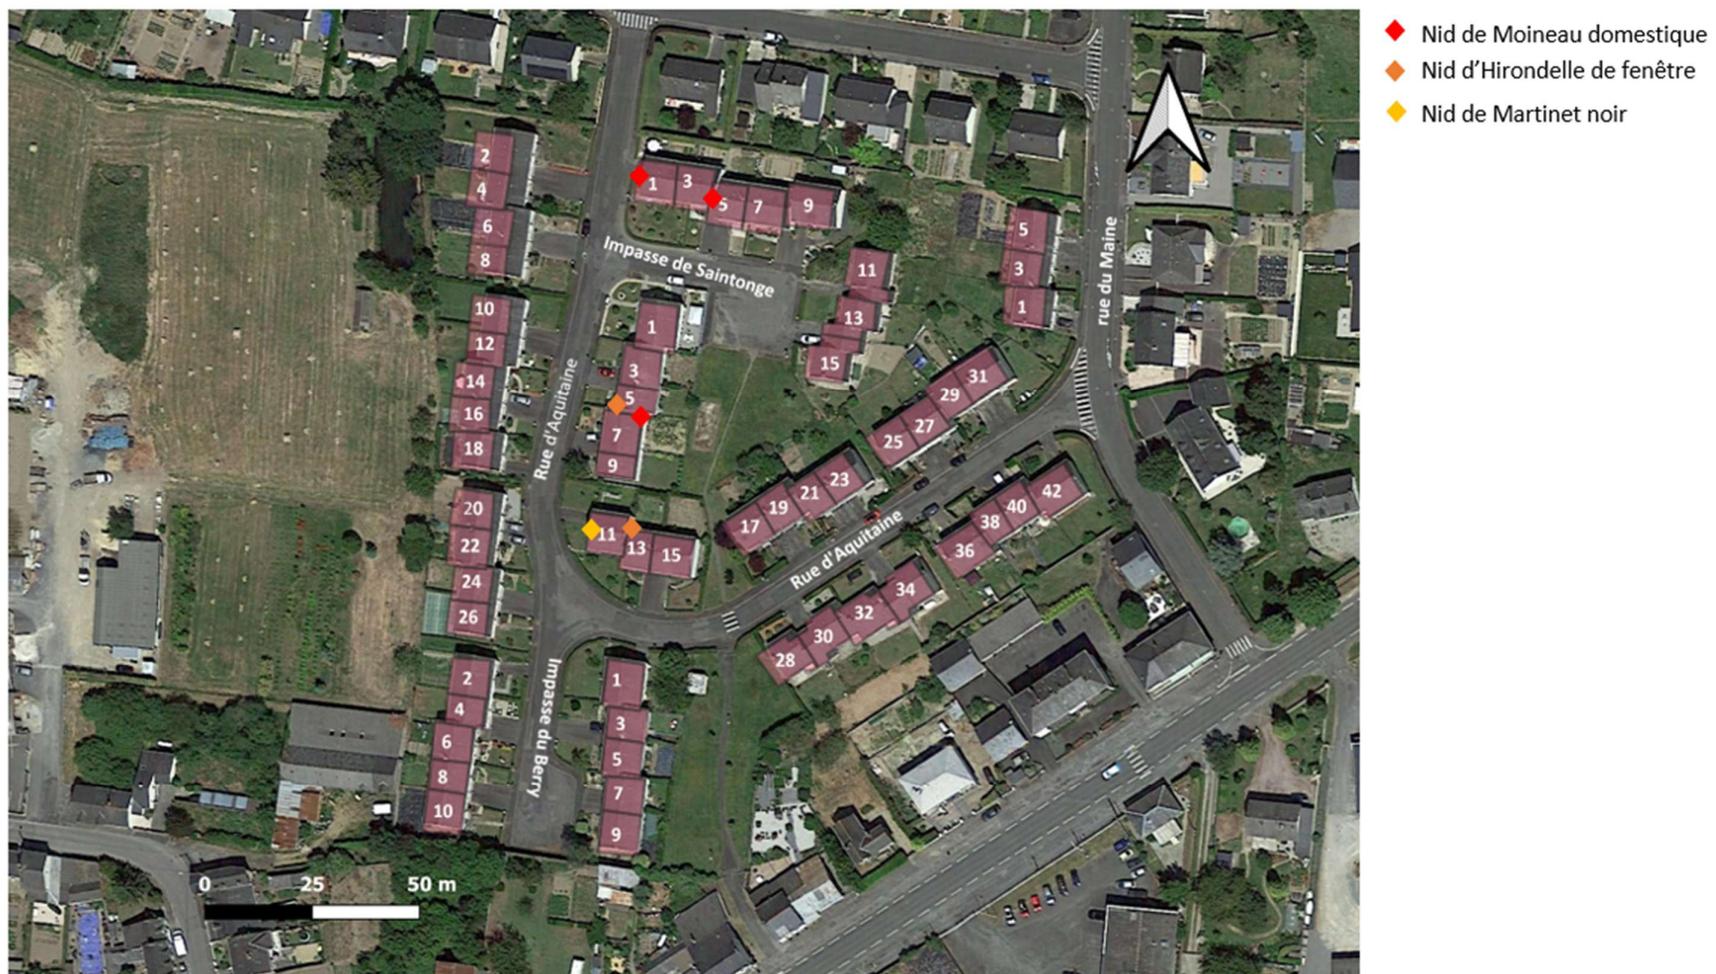
Figure 31 : Nids observés sur les logements de l'opération 217 & 296

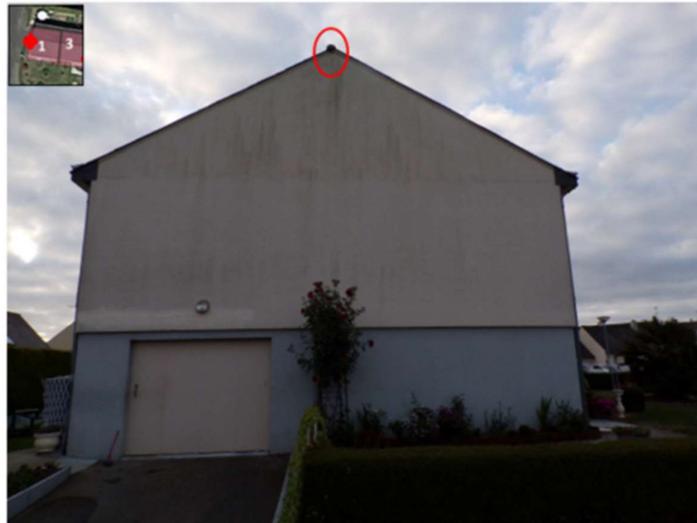
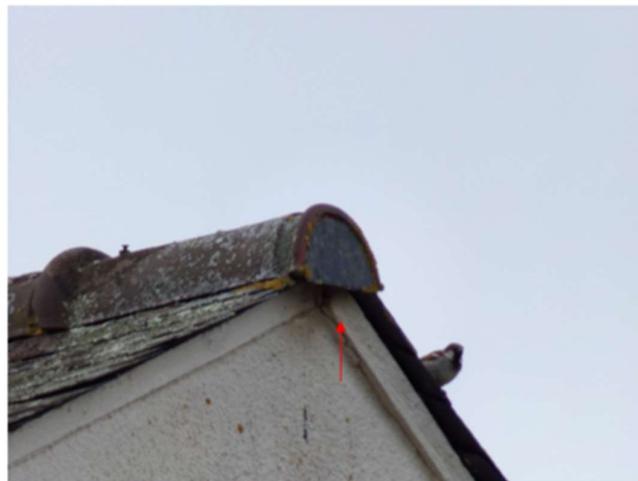
- 1 impasse de Saintonge – sous la tuile faîtière façade Ouest
- 5 impasse de Saintonge – sous la tuile faîtière façade Ouest
- 5 rue d'Aquitaine – sous la tuile faîtière façade Nord

Figure 32 : Localisation nid de Moineau domestique - 1 impasse de Saintonge

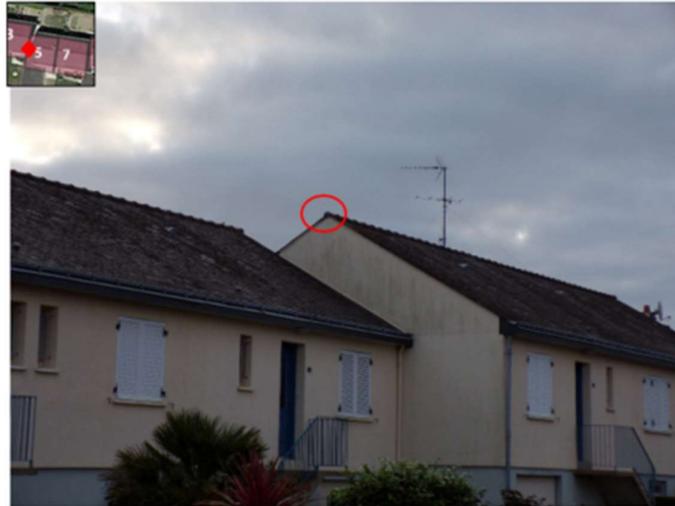
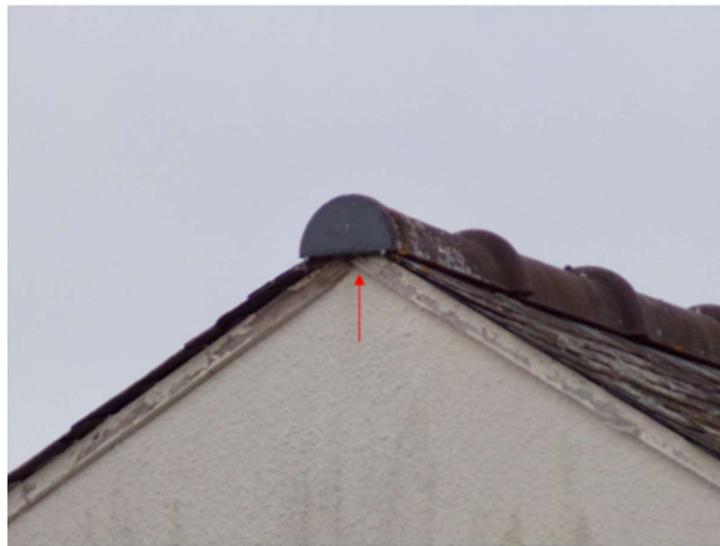
Figure 33 : Localisation nid de Moineau domestique - 5 impasse de Saintonge

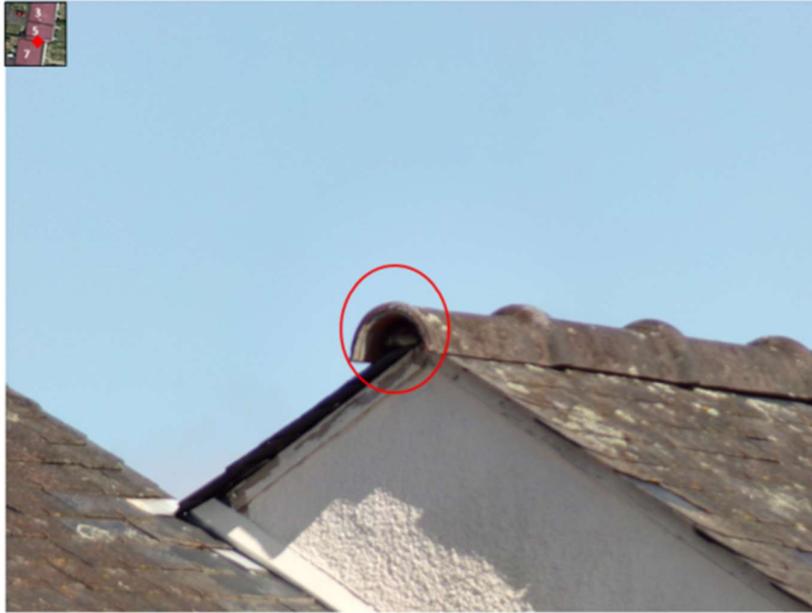
Figure 34 : Localisation nid de Moineau domestique - 5 rue d'Aquitaine

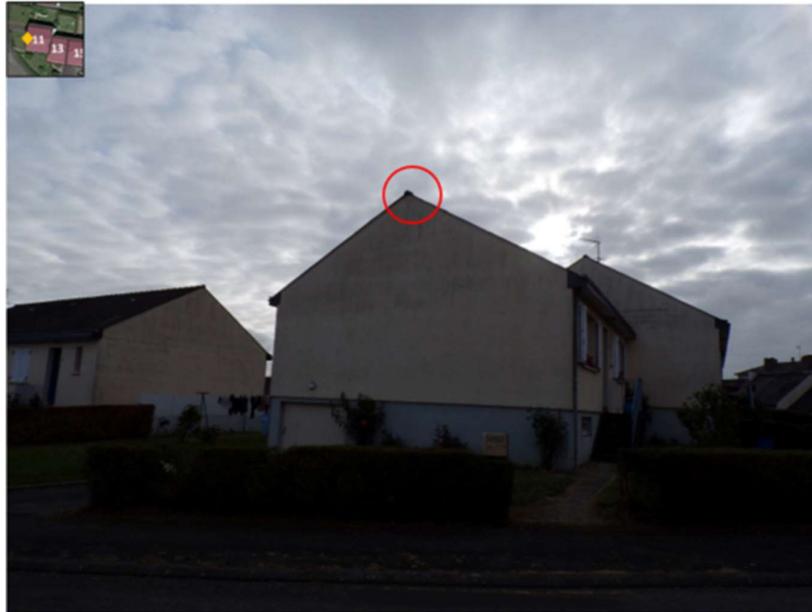
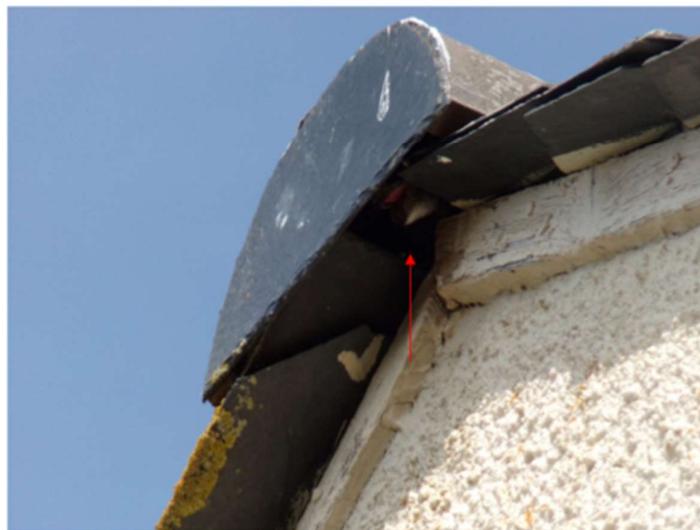
- 11 rue d'Aquitaine – sous la faîtière façade Ouest

Figure 35 : Localisation du nid de Martinet noir - 11 rue d'Aquitaine

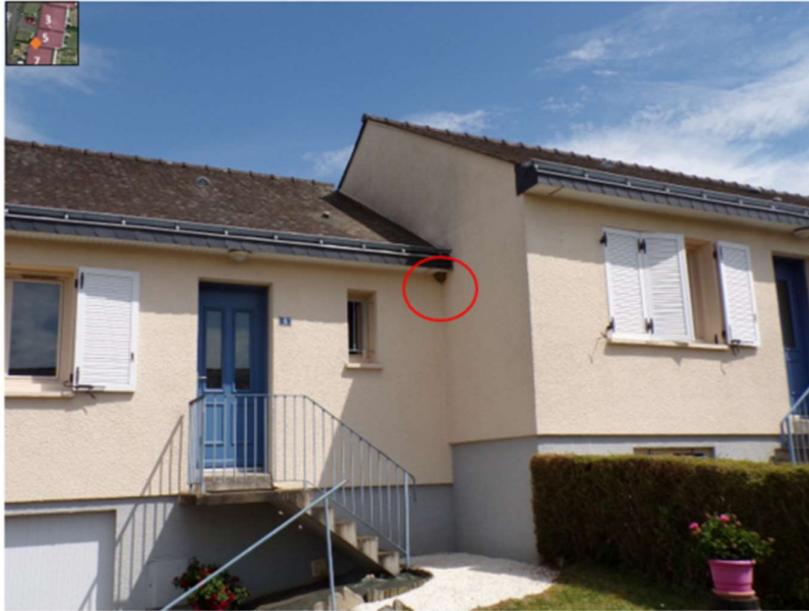
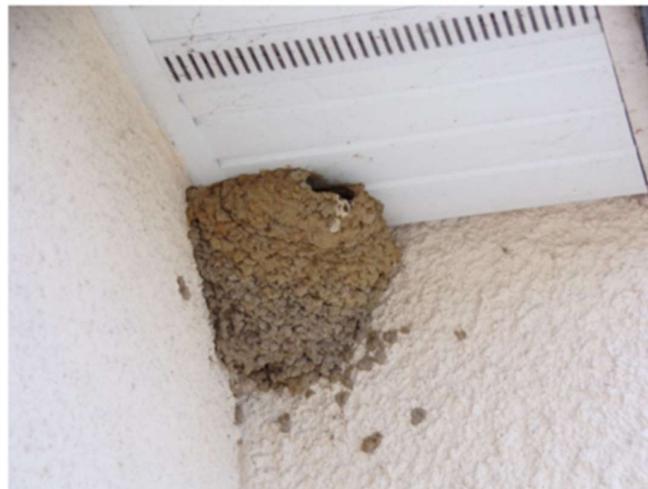
- 5 rue d'Aquitaine – sous le rebord de toit façade Ouest
- 13 rue d'Aquitaine – sous le rebord de toit façade Nord

Figure 36 : Localisation du nid d'Hirondelle de fenêtre - 5 rue d'Aquitaine

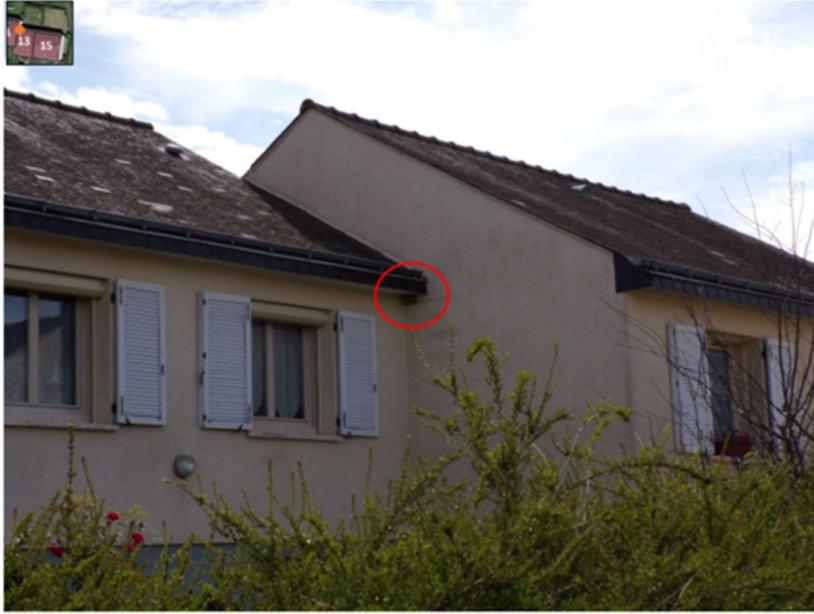
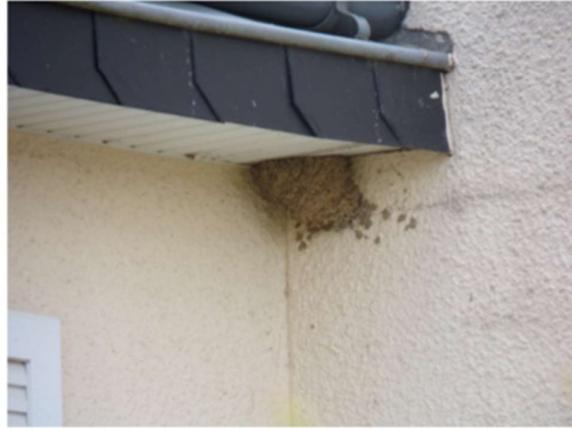
Figure 37 : Localisation du nid d'Hirondelle de fenêtre - 13 rue d'Aquitaine

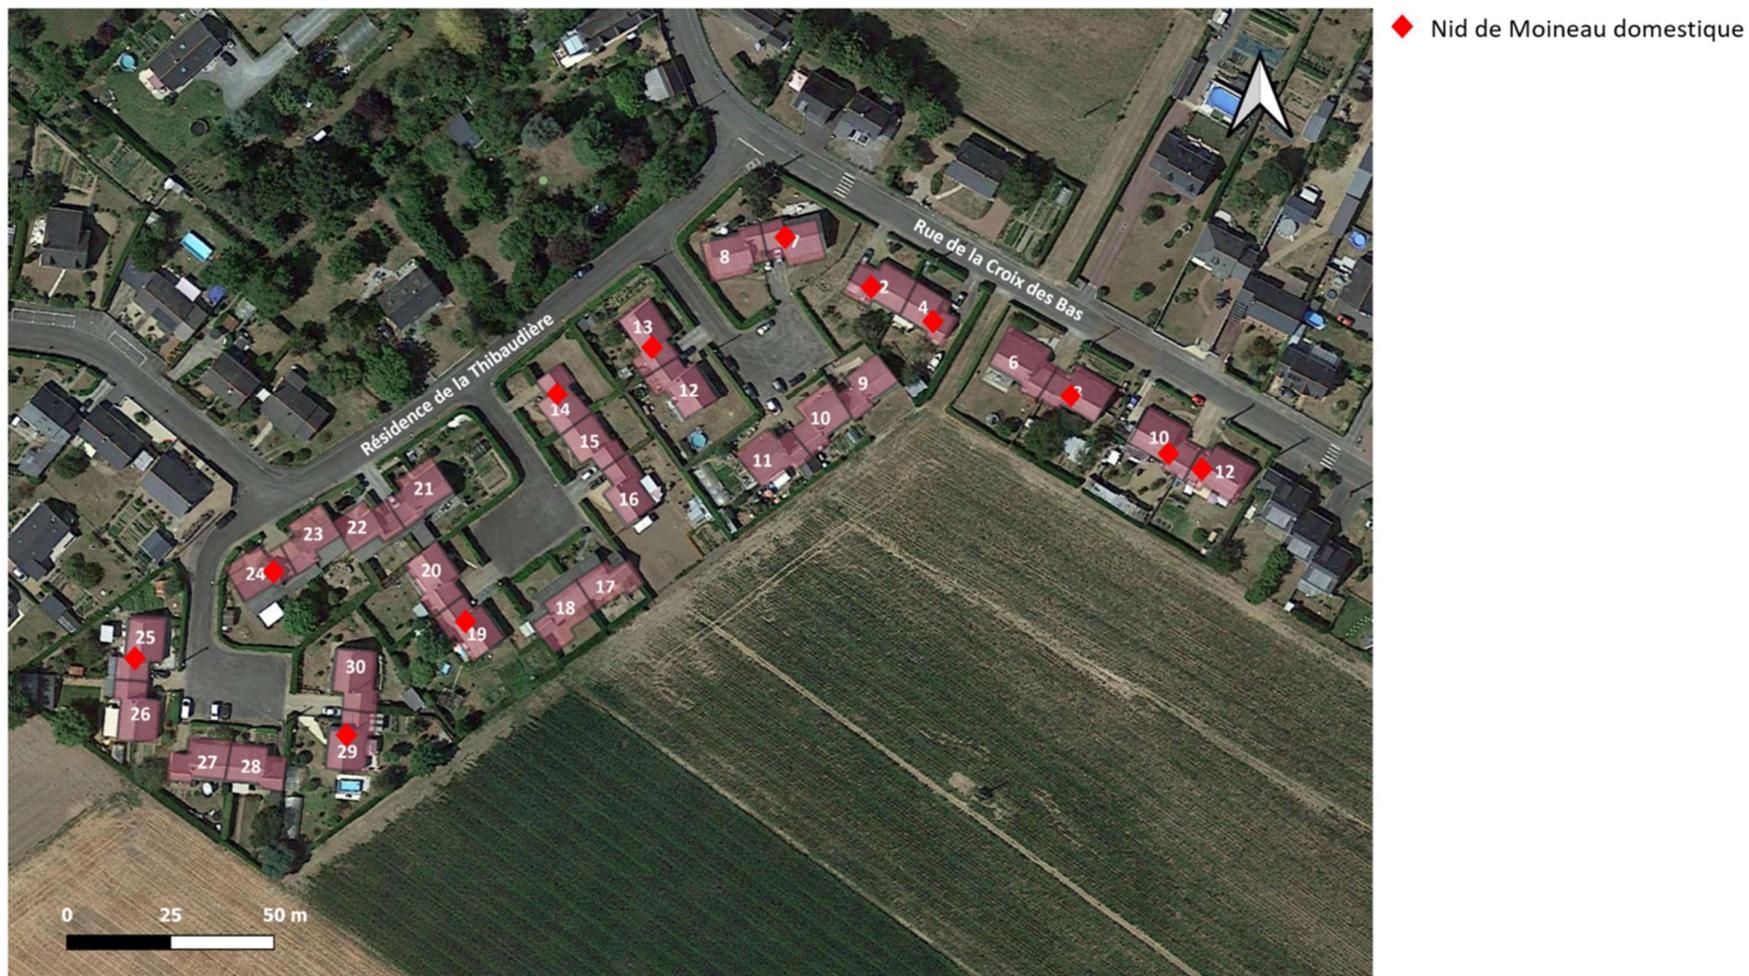
Figure 38: Localisation des nids observés sur le site de l'opération 178

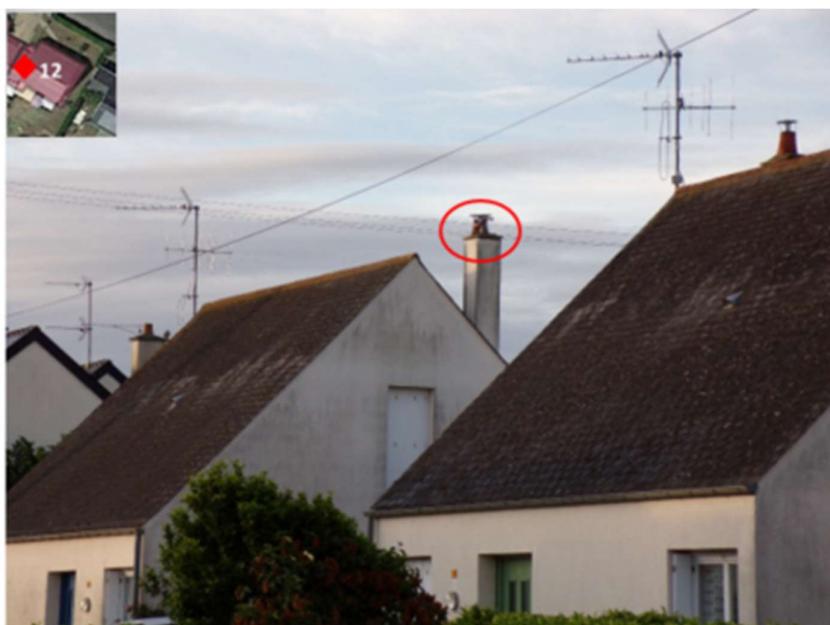
Figure 39 : Localisation du nid de Moineau domestique - 10 rue de la Croix des bas

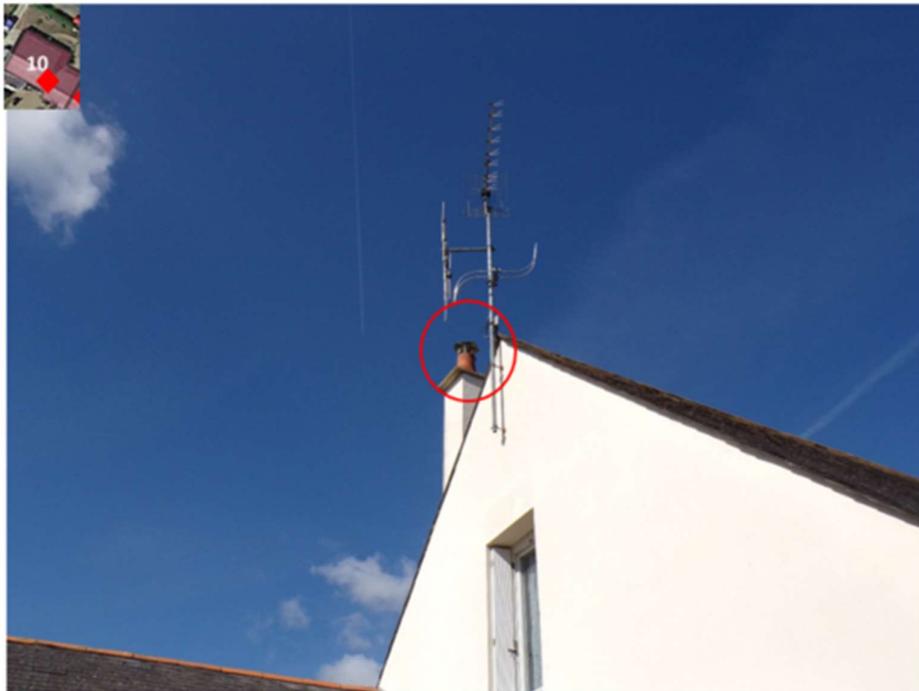
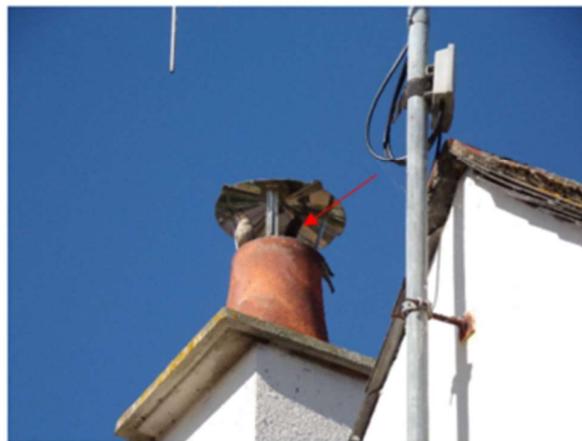
Figure 40 : Localisation du nid de Moineau domestique - 8 rue de la Croix des bas

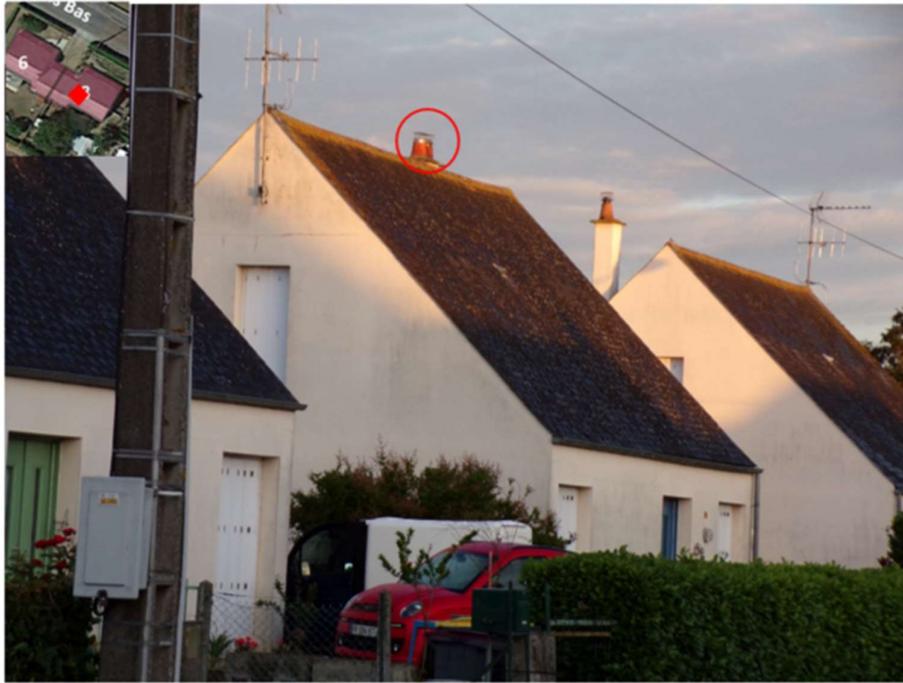
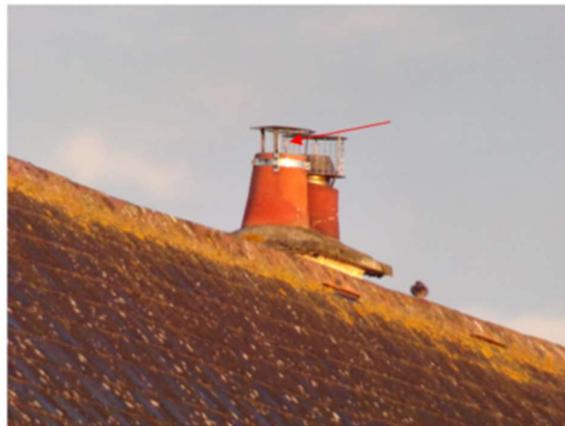
Figure 41 : Localisation du nid de Moineau domestique - 6 rue de la Croix des bas

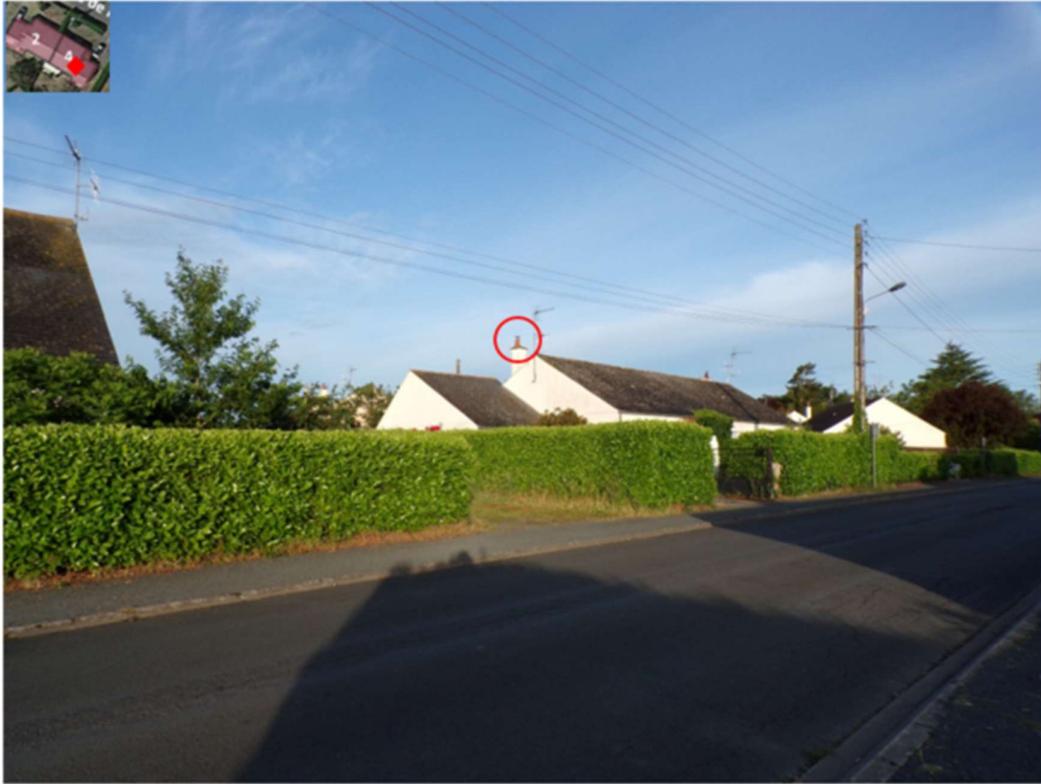
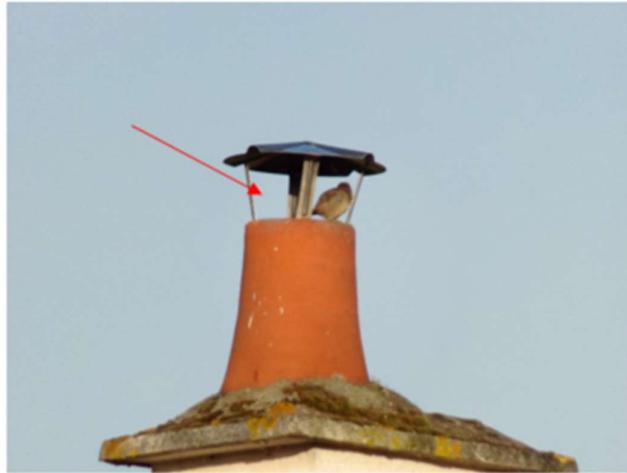
Figure 42 : Localisation du nid de Moineau domestique - 4 rue de la Croix des bas

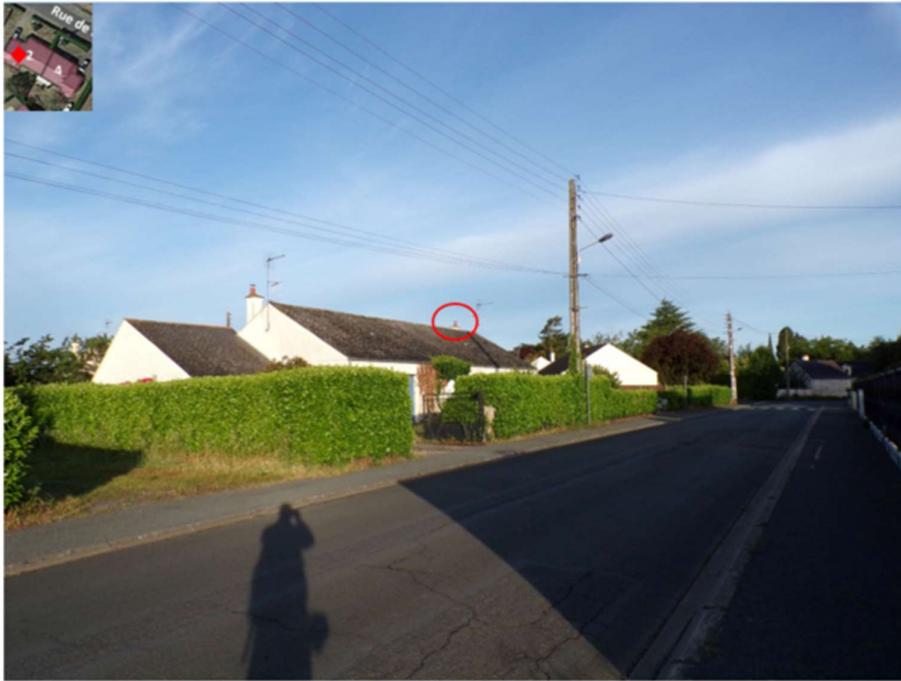
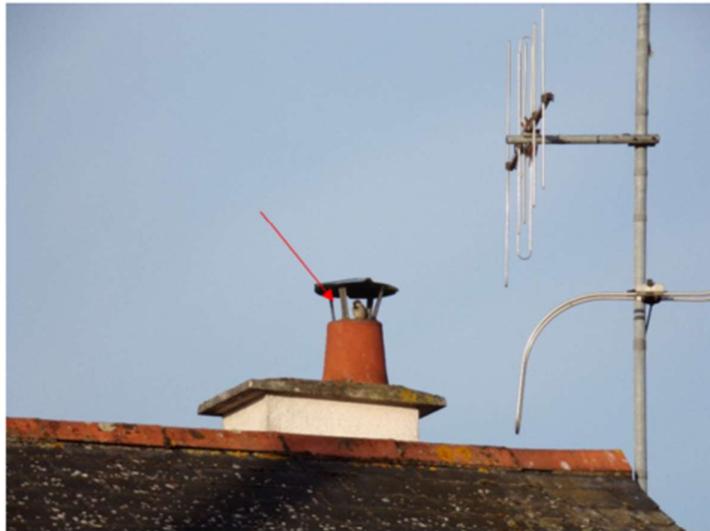
Figure 43 : Localisation du nid de Moineau domestique - 2 rue de la Croix des bas

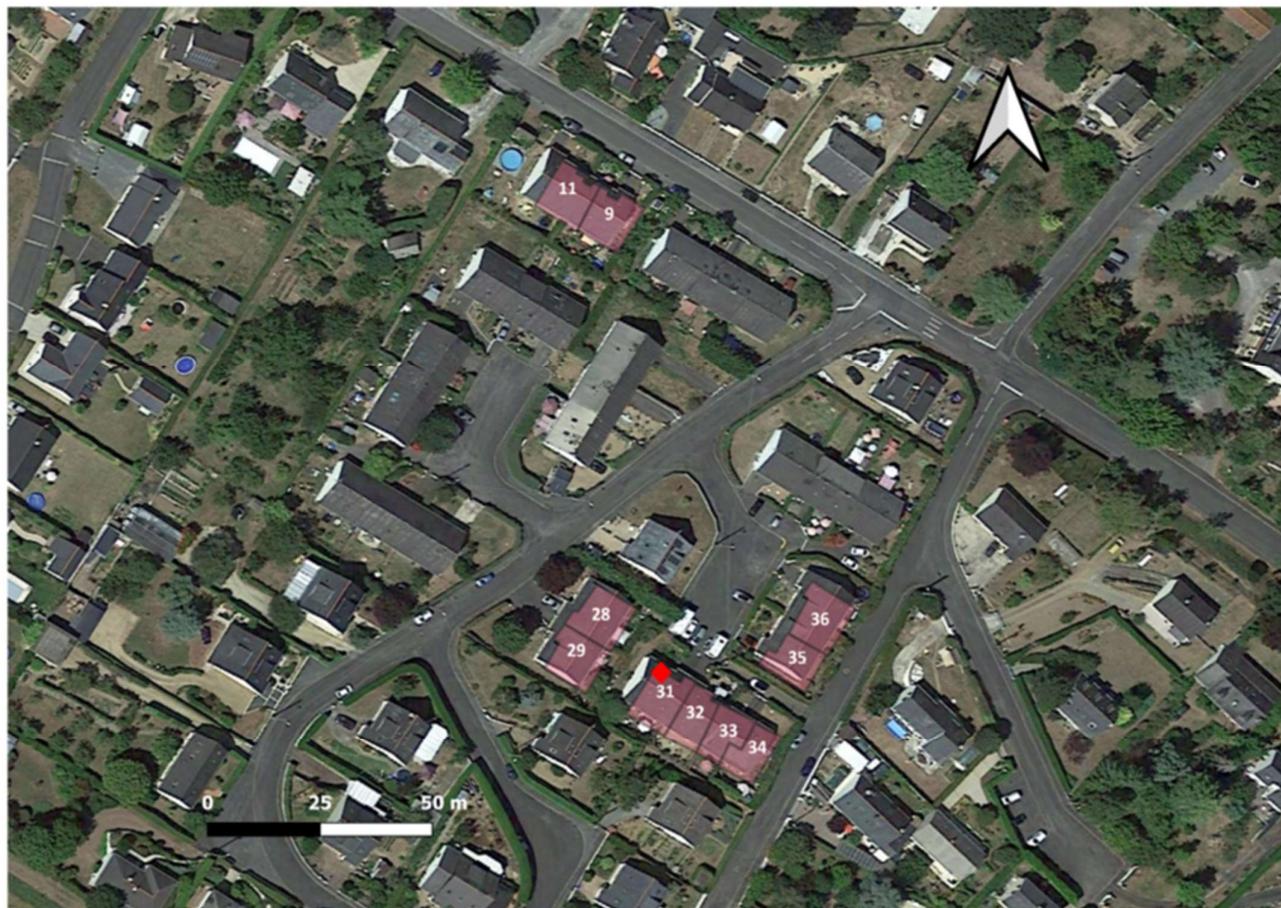
Figure 51: Localisation des nids observés sur le site de l'opération 196

◆ Nid de moineau domestique

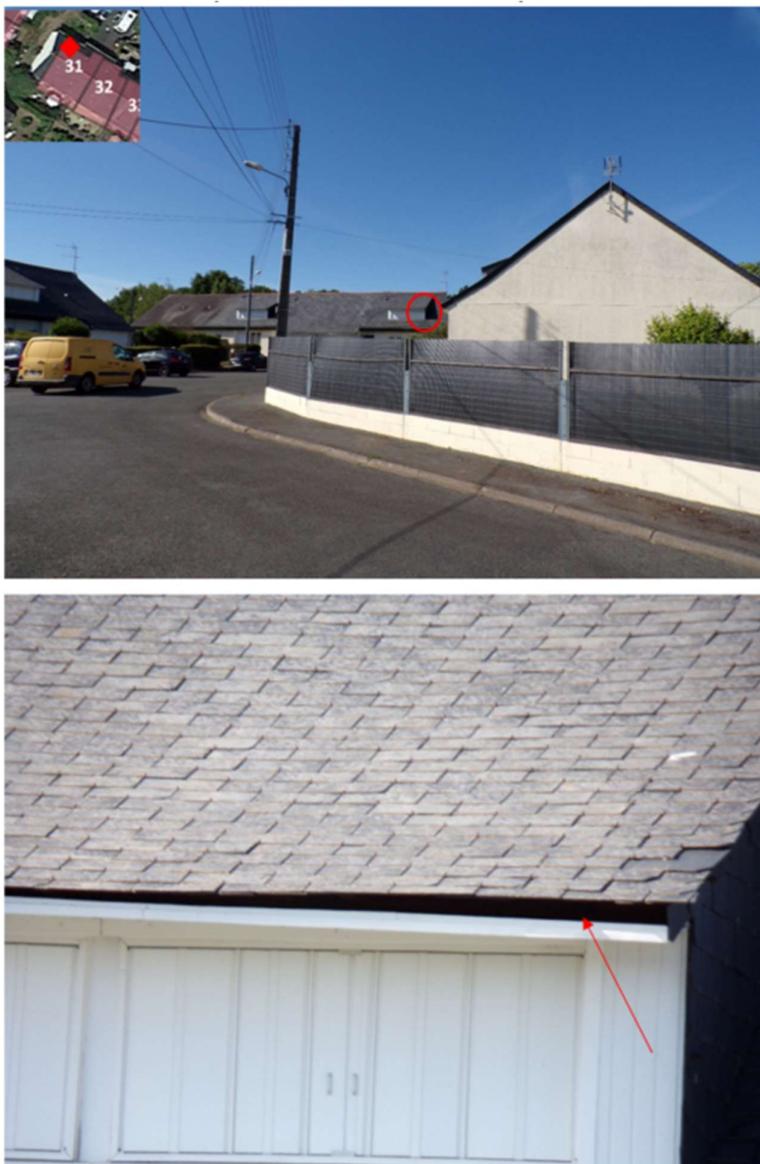
- 31 Lotis les 3 lapins – chien assis façade Nord

Figure 52 : Localisation du nid de Moineau domestique - 31 Lotis les 3 lapins

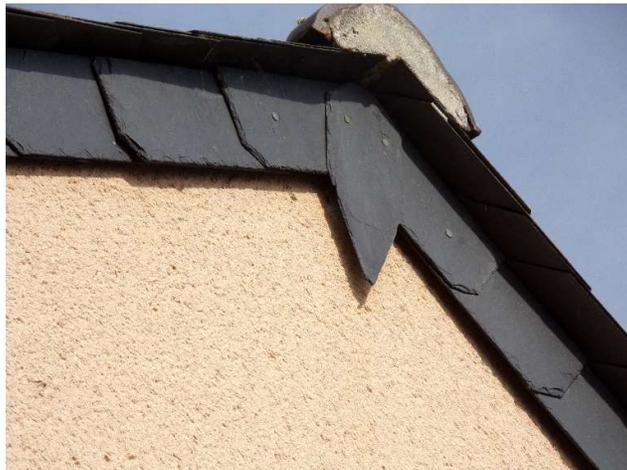
Figure 53 : Ardoises du pignon sous lesquelles les chiroptères peuvent se glisser

Potentialité « faible » à « à très forte » pour les chiroptères : Les logements de l'opération 449 semblent a priori peu propices à l'accueil de chiroptères, étant donné leurs caractéristiques : logements individuels, d'une architecture récente (construits en 1988) et peu spacieux. Néanmoins, les chiroptères peuvent se glisser derrière une ardoise recouvrant le pignon au niveau de la faîtière et les logements disposent de coffrets de volets roulants et de combles perdus susceptibles de les accueillir. Un accès aux combles reste requis pour que les chauves-souris puissent s'y installer. Certains logements ne disposent pas d'accès visible aux combles, toutefois, certaines espèces, telle que la Pipistrelle commune, sont capables de se frayer un chemin à travers une ouverture de moins de 1 cm de large. Or, ce type d'ouverture n'est pas toujours perceptible depuis l'extérieur et l'âge des logements favorise la présence de telles ouvertures. Des individus peuvent également se glisser sous les ardoises lorsque certaines sont légèrement déchaussées et qu'un accès est possible. Ils restent néanmoins peu attractifs en comparaison d'autres bâtiments situés dans un rayon d'un kilomètre : fermes isolées, collectifs, grandes maisons anciennes avec des combles spacieux, église, château. Des guanos ont été retrouvés au niveau des façades de certains logements.

Les potentialités des logements de l'opération 449 en termes d'accueil des chiroptères, sont donc évaluées comme « faibles » en l'absence d'accès apparents aux combles, « moyennes » en présence d'un accès apparent et « très fortes » en présence de guano au niveau des façades.

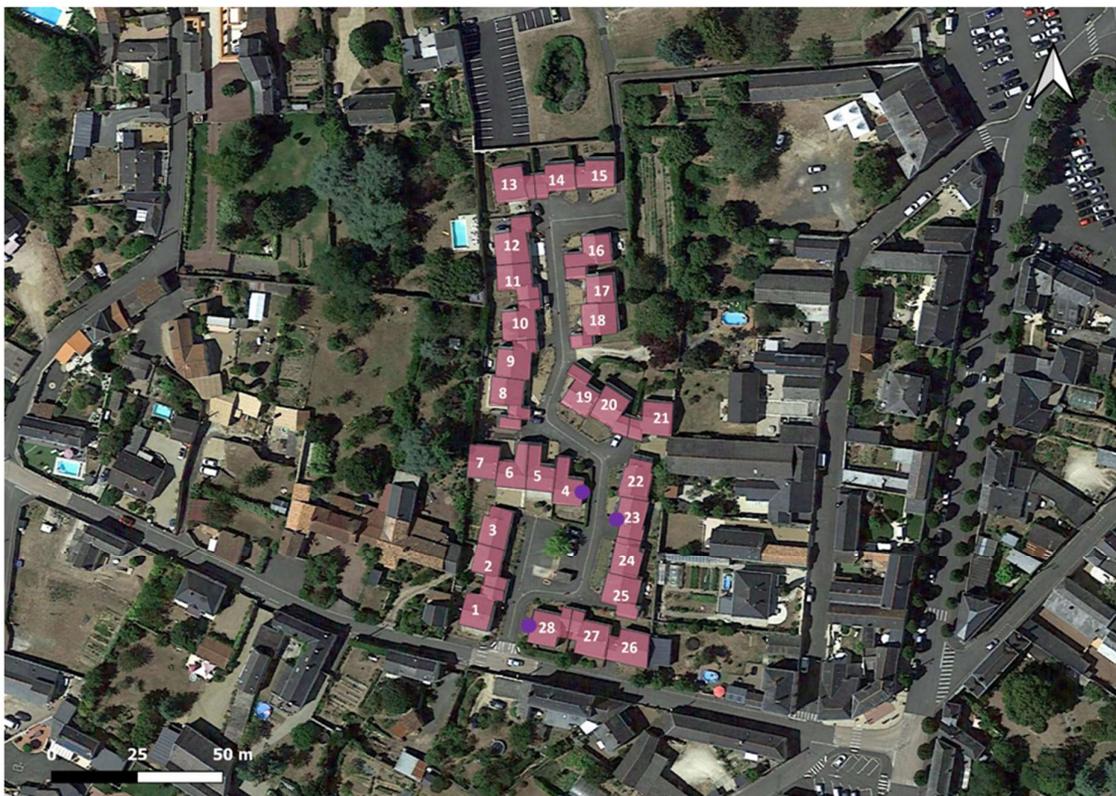
Lors des prospections, la présence de guano a été relevée au niveau de trois logements (voir *Figure ci-dessous*) : sur le pignon Est du 4 impasse du Bosquet ; sur la boîte aux lettres du 23 impasse du Bosquet au niveau de la façade Sud et sur le pignon Ouest du 28 impasse du bosquet.

● Guano de chauves-souris (sortie de gîte effectuée : pas d'individus constatés)

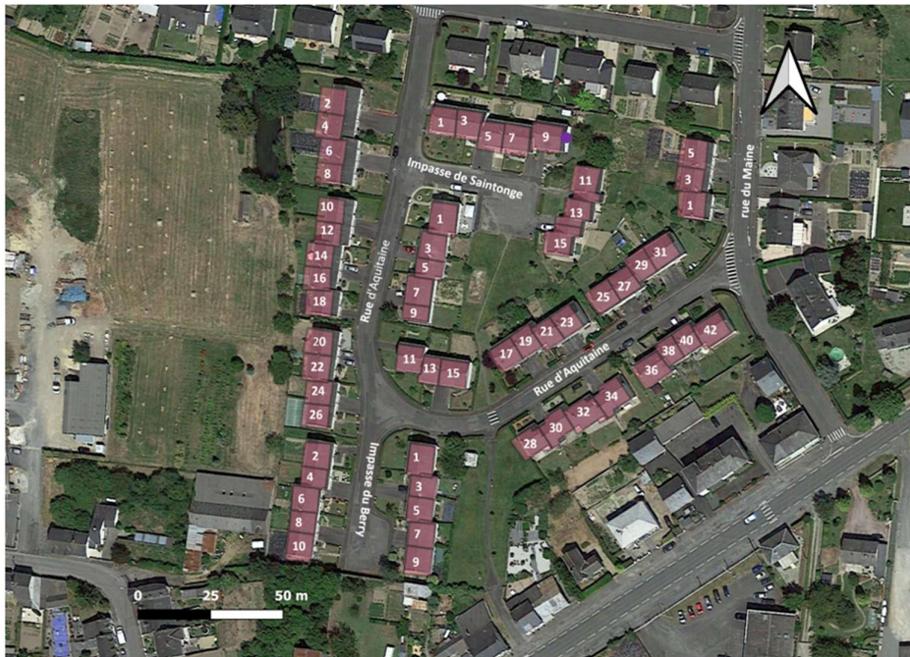
Lors des prospections, la présence de guano a été relevée au niveau d'un logement (voir *Figure ci-dessous*) : sur le pignon Est du 9 impasse de Saintonge.

● Guano de chauves-souris

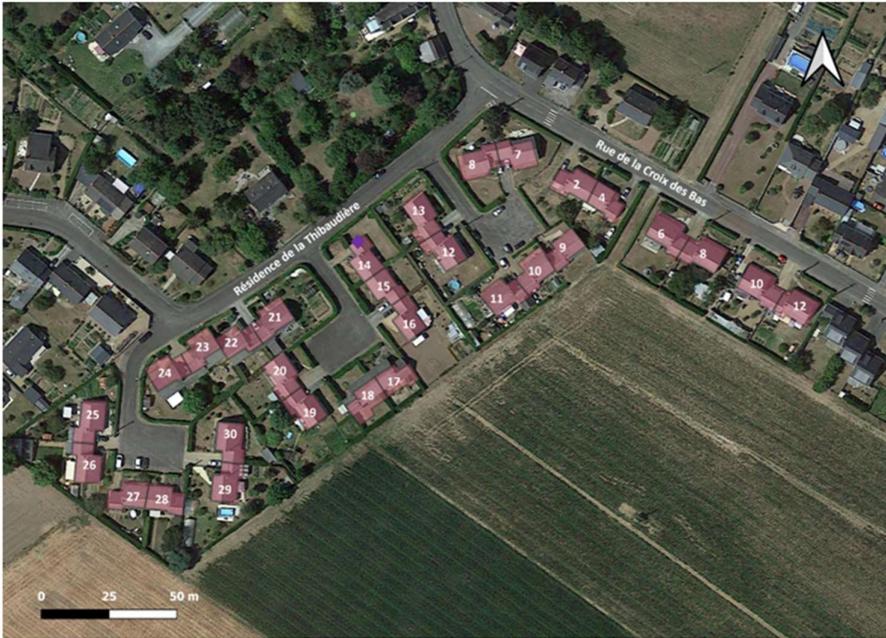
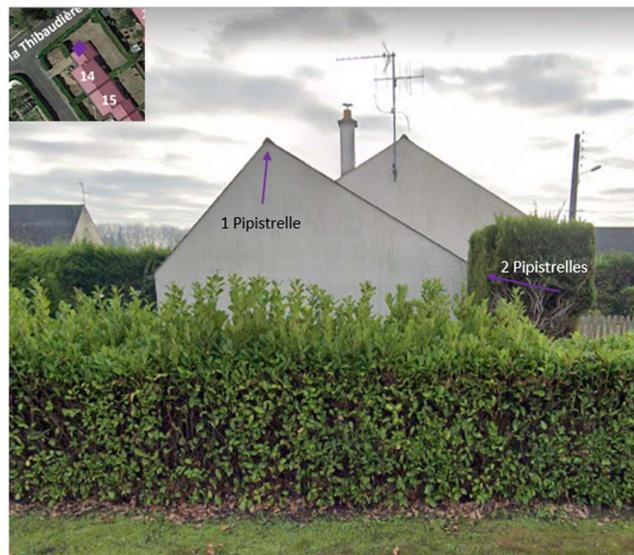
◆ Gîte de Pipistrelle commune

Figure 56 : Localisation des accès au gîte pour les Pipistrelles communes contactées sur le site de l'opération 178

Lors des prospections, la présence de guano a été relevée au niveau d'un logement : sur le pignon Nord-Ouest et sur la porte du garage façade Ouest du 14 rés. de la Thibaudière.

Une sortie de gîte a été réalisée en conséquence le 09 juin 2022. **3 Pipistrelles communes (*Pipistrellus pipistrellus*) ont été observées sortant du bâtiment** : 1 est sortie par une ouverture au niveau de la tuile faîtière à 22h02 ; 2 sont sorties par un accès au-dessus de la porte du garage la porte du garage à 22h11 (voir *Figures*-ci-dessous).

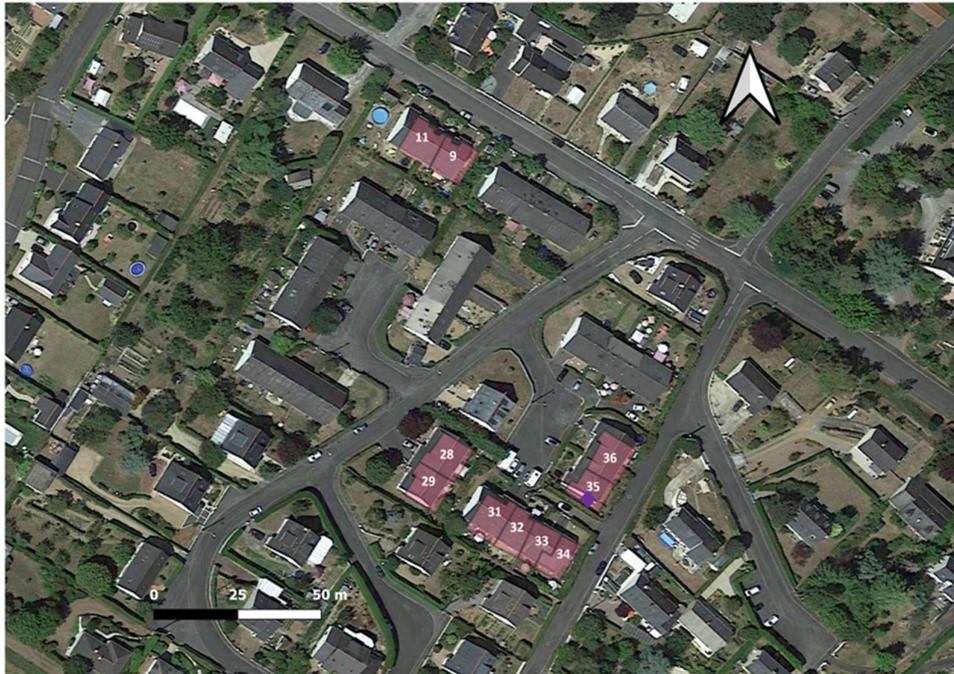
Une sortie de gîte a été réalisée en conséquence le 02 août 2022. **1 Pipistrelle commune (*Pipistrellus pipistrellus*) a été observée sortant du bâtiment** par une ouverture au niveau de la tuile faîtière à : 1 est sortie de l'ouverture au niveau de la tuile faîtière à 21h54 (voir *Figures*-ci-dessous).

◆ Gîte de Pipistrelle commune

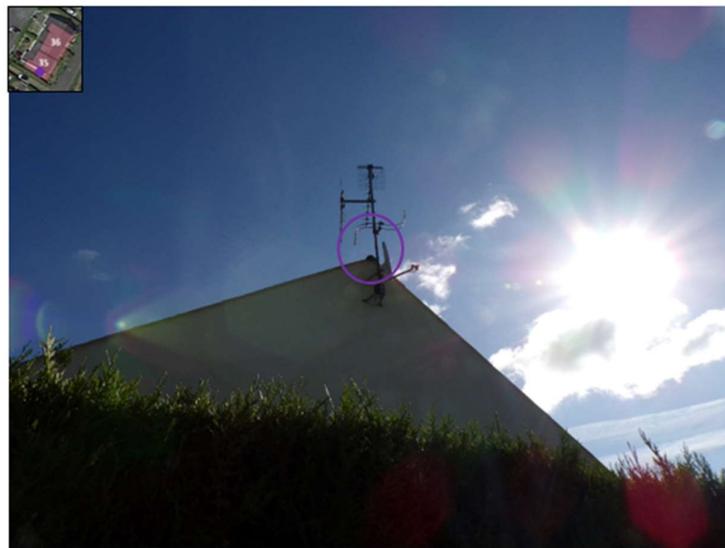
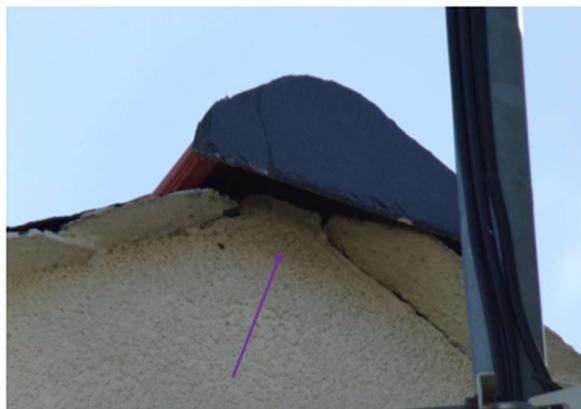
Figure 59 : Localisation de l'accès au gîte relevé sur le 35 lots les 3 lapins
