Diagnostic Biodiversité : Lot n°1 – Maine-et-Loire Habitat

Demande de dérogation espèces protégées

Réhabilitation de logements locatifs sociaux

Travaux d'isolation thermique par l'extérieur EnergieSprong

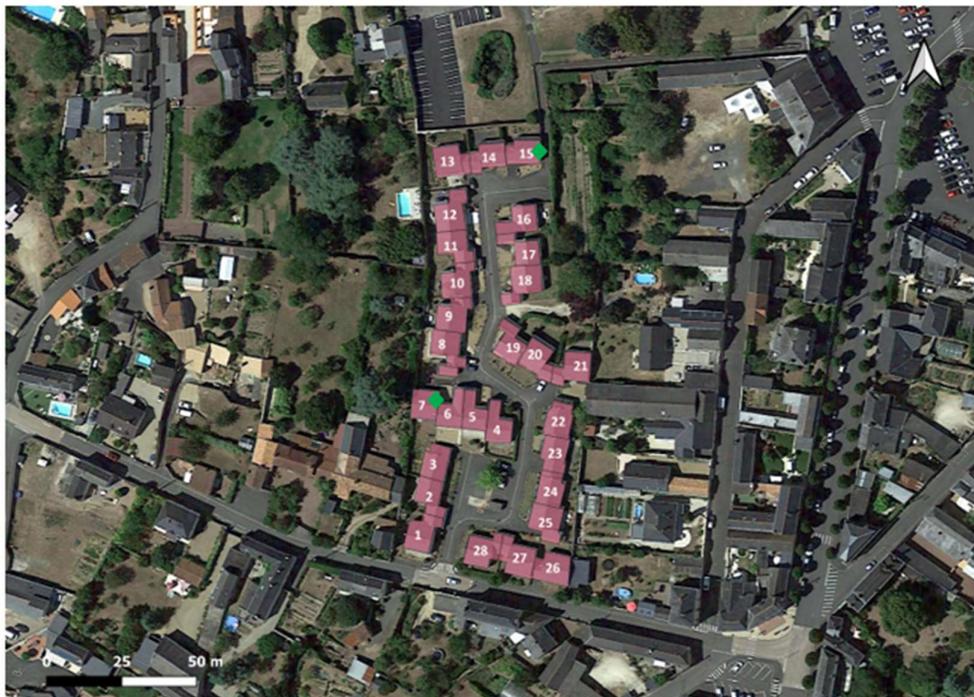
Ce caractère potentiel a été confirmé par l'observation de **3 lézards des murailles** (*Podarcis muralis*). Les 3 ont été observées s'abritant derrière les ardoises recouvrant le haut des pignons des bâtiments : 2 au niveau de la façade Est du 7 impasse du bosquet et 1 au niveau de la façade Est du 15 impasse du bosquet (voir *Figures* ci-dessous). Ils utilisent probablement l'arrière de ces ardoises pour thermoréguler et comme refuges

Figure 60 : Localisation des Lézards des murailles (*Podarcis muralis*) observés sur le site de l'opération 449

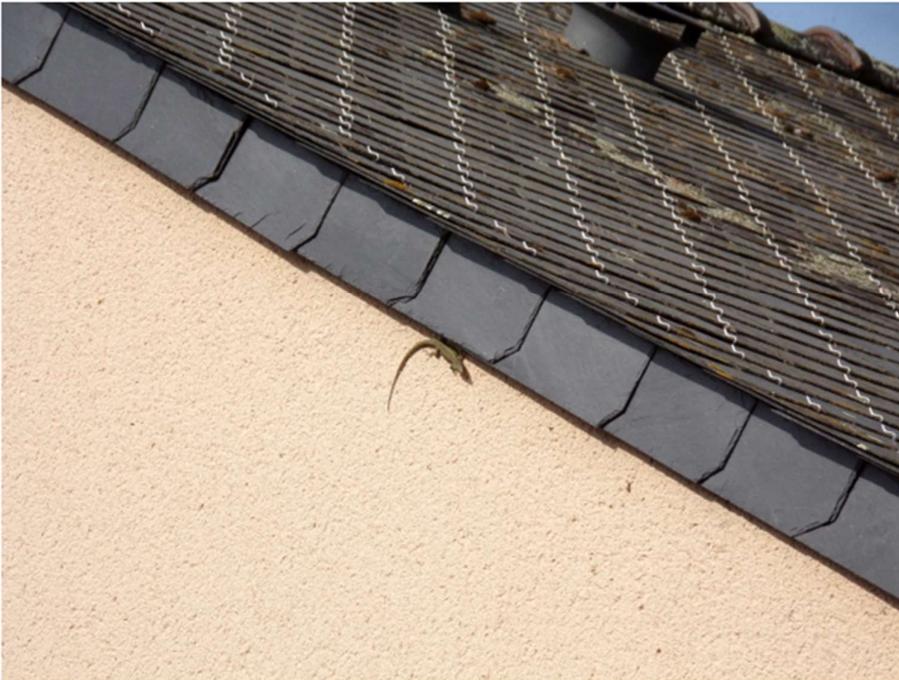
Figure 61 : Localisation des Lézards des murailles (*Podarcis muralis*) observées au niveau du 7 impasse du Bosquet

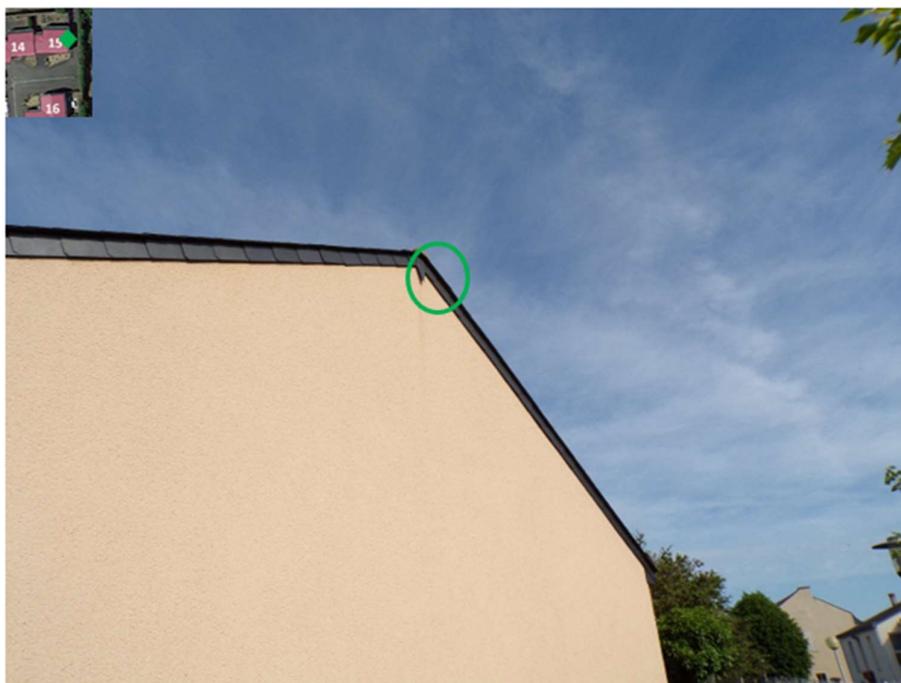
Figure 62 : Localisation du Lézard des murailles (*Podarcis muralis*) au niveau du 15 impasse du Bosquet

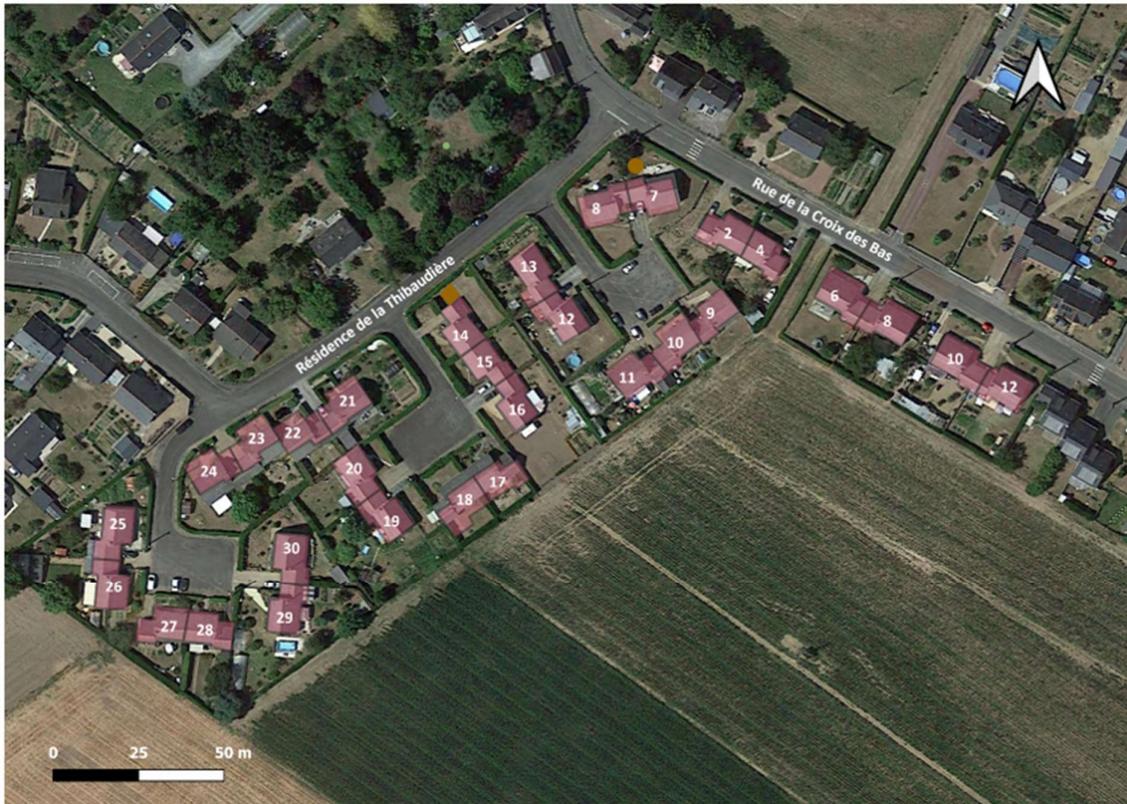
Des crottes de Hérisson d'Europe (*Erinaceus europaeus*) ont également été retrouvées dans le jardin du 14 rés. de la Thibaudière, à proximité de la façade Nord (voir *Figures* ci-dessous). Certaines ont été retrouvées à proximité d'un tas de bois qui peut lui servir à établir son nid (voir *Figure*).

Figure 64 : Localisation des indices de présence du Hérisson d'Europe (*Erinaceus europaeus*) sur le site de l'opération 178

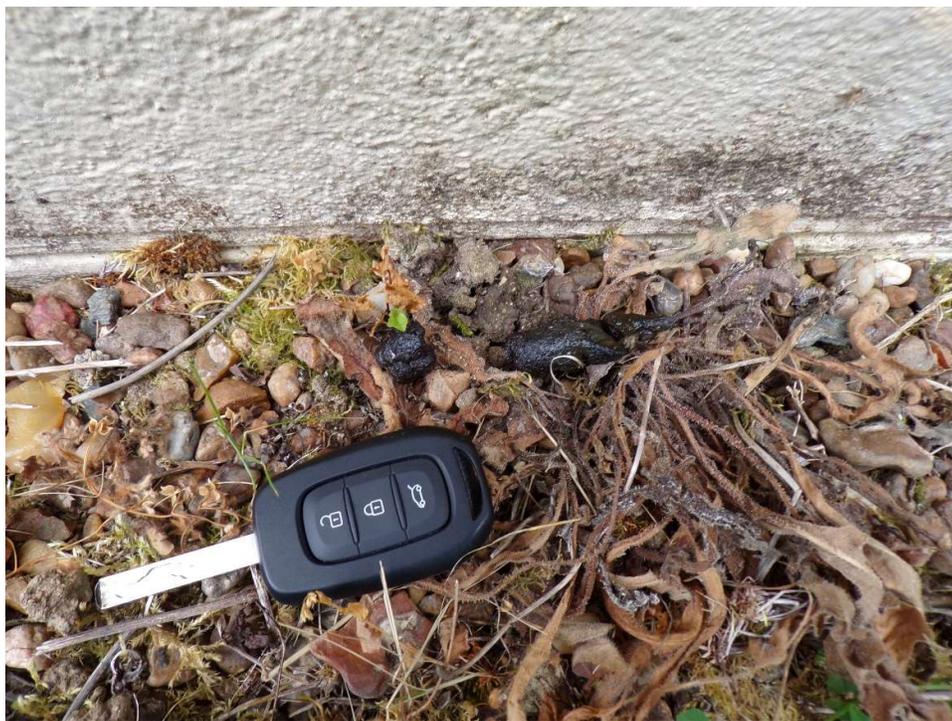
Figure 63 : Crotte observée à proximité de la façade Nord-Ouest du 14 rés. de la Thibaudière

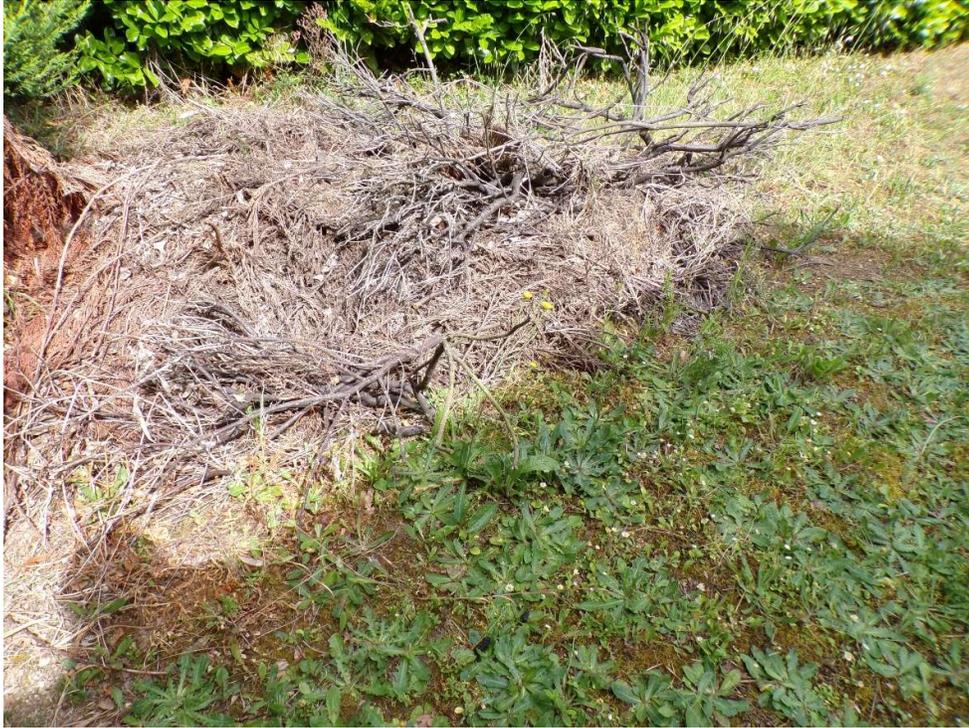
Figure 65 : Tas de bois observé à proximité des crottes relevées au 14 rés. de la Thibaudière pouvant servir pour l'établissement du nid du Hérisson d'Europe (Erinaceus europaeus)

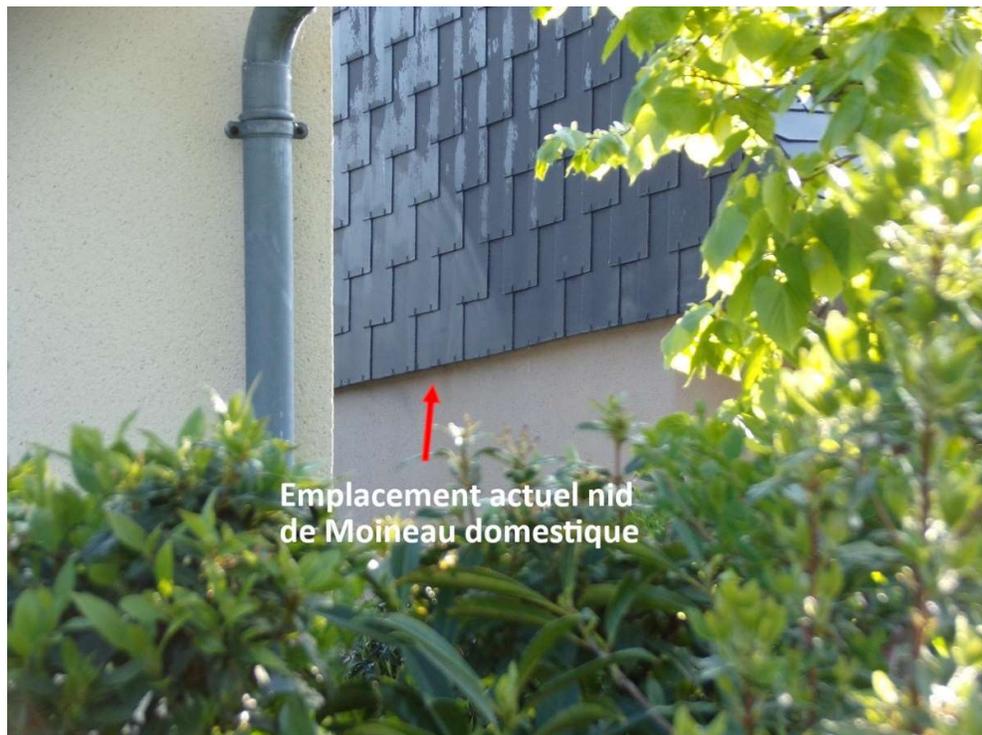
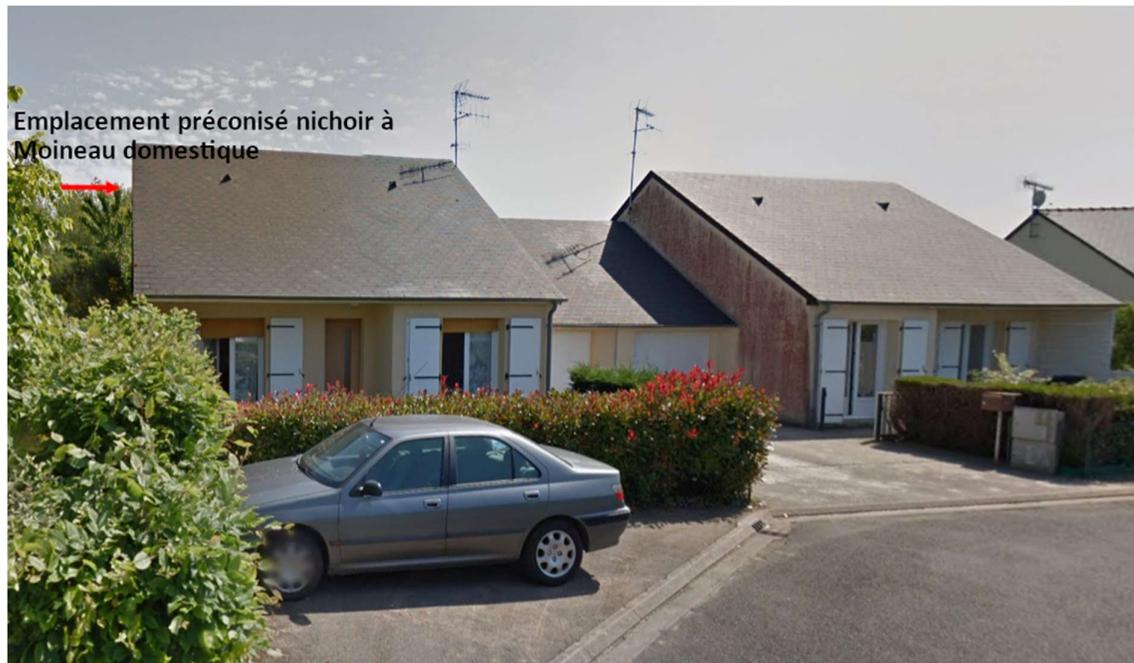
- 15 allée de l'Auxence

Méthodes d'installation : Les nichoirs seront fixés en excroissance sur les façades rénovées.

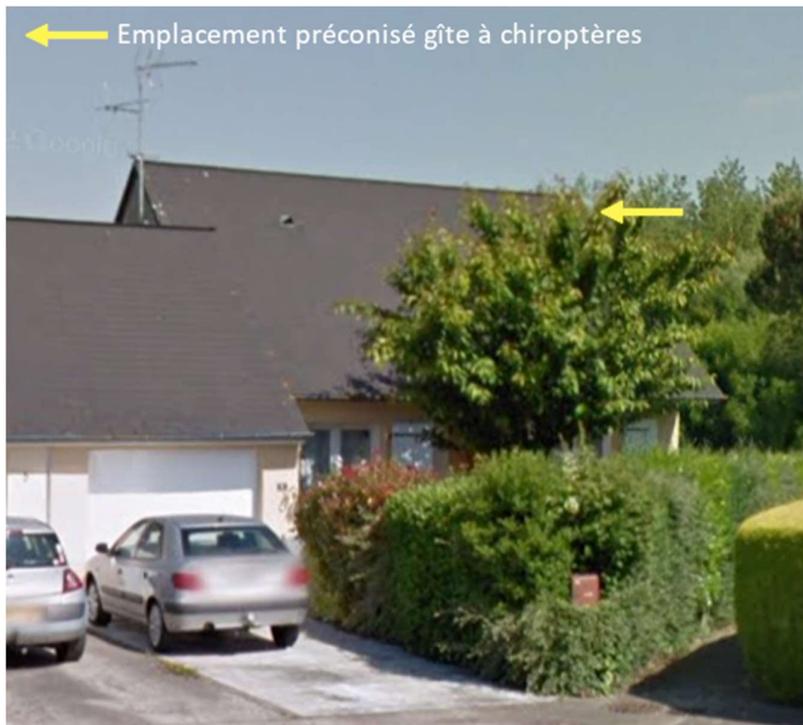
- 7 allée de l'Auxence

Figure 71 : Emplacements préconisés des gîtes à chiroptères pour l'opération 890

Emplacement d'installation : Sur les façades les plus favorables, c'est-à-dire les façades qui vont capter la chaleur solaire, à l'abri des intempéries et où les accès des gîtes ne seront pas illuminés par la lumière artificielle. Les façades Sud et Est sont donc à privilégier pour remplir ces conditions. Il est également préconisé d'implanter les gîtes à proximité d'éléments arborés et aquatiques, éléments leurs servant de zone de chasse et facilitant leur déplacement. Pour l'opération 890, les façades des logements 7, 9, 11, 13, 15 et 17 sont les plus à même de remplir ces critères. Il est enfin préconisé de les implanter au niveau de pièces non chauffées : garages ou combles perdus. Les emplacements préconisés pour l'installation des gîtes sont indiqués sur les *Figures ci-dessous*.

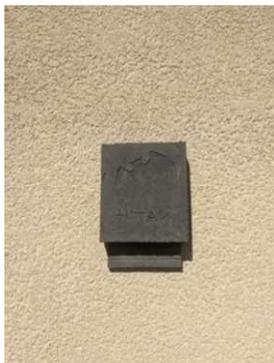
Figure 73 : Gîte à chiroptères Nat'H (Ref : CHSP)

Modèle et méthode d'installation préconisée : Les modèles préconisés sont des modèles en béton de bois, plus durable et présentant une meilleure stabilité thermique. Les gîtes seront fixés en excroissance sur la façade rénovée (voir *Figure 72, 73 et 74*).

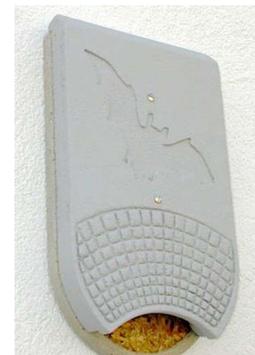
Figure 72 : Gîte à chiroptères (Ref : 1FQ)

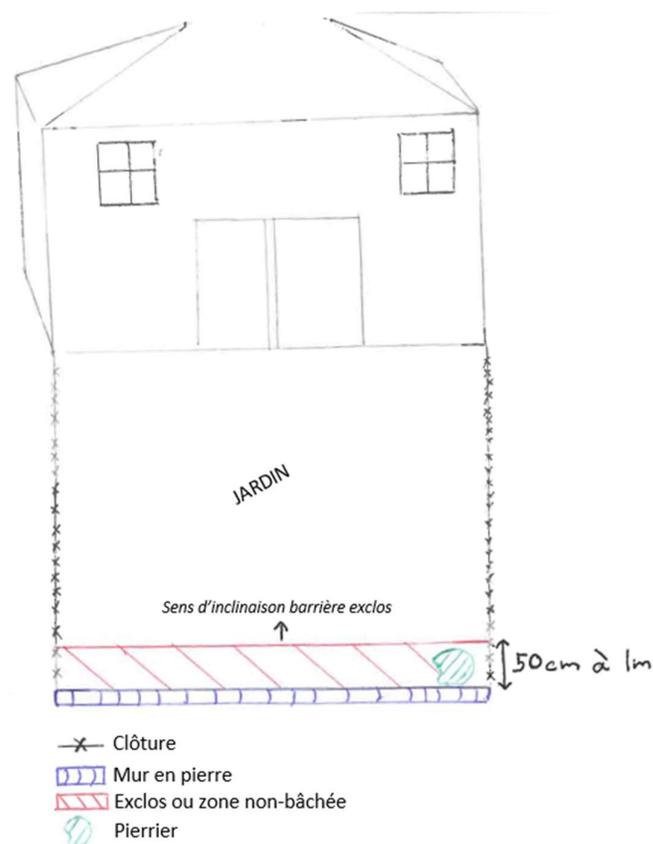
Il n'est pas obligatoire de fermer l'exclos mais pendant la durée de chantier, les équipes travaux ne devront pas accéder à l'exclos. La Figure ci-dessous représente un schéma de principe de l'installation.

Figure 75 : Schéma de principe d'installation de l'exclos pendant la phase chantier

Un espace favorable à la ponte du Lézard des murailles (*Podarcis muralis*), un pierrier par exemple, pourra être installé par exclos. L'installation de ce pierrier peut ne pas s'avérer nécessaire si le mur du jardin est déjà suffisamment favorable à la ponte du lézard.

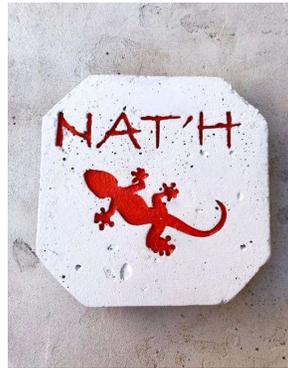
Il est notamment possible d'installer des abris à lézards (voir *Figure ci-dessous*) sur les pignons.

Figure 76 : Exemple d'abri à lézard

L'objectif est de compenser la destruction de l'habitat du Lézard des murailles (*Podarcis muralis*) en recréant un habitat qui soit attractif pour les individus sur le long terme. Cela peut passer soit par la réinstallation d'une rangée d'ardoises, soit par la mise en place d'un élément favorable au Lézard et ce, a minima sur les pignons Est du 7 et du 15 rue du Bosquet.

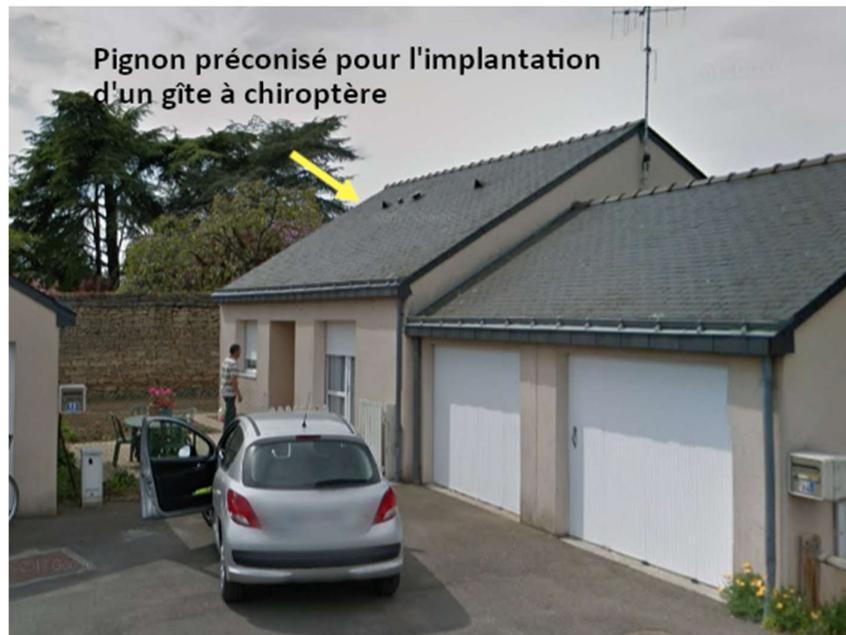
- **13 impasse du Bosquet – pignon Ouest**

Ne disposant pas de photos de la façade Ouest du 13 rue du bosquet et de la façade Sud du 18 rue du bosquet, la localisation est indiquée de manière approximative. La flèche indique seulement le pignon sur lequel il est préconisé d'implanter un gîte à chiroptère. Sur le pignon à proprement parler, il est préconisé une localisation similaire à celle préconisée pour le pignon du 15 rue du bosquet.

Emplacement d'installation : Sur les façades les plus favorables, c'est-à-dire les façades qui vont capter la chaleur solaire, à l'abri des intempéries et où les accès des gîtes ne seront pas illuminés par la lumière artificielle. Les façades Sud et Est sont donc à privilégier pour remplir ces conditions. Il est également préconisé d'implanter les gîtes à proximité d'éléments arborés et aquatiques, éléments leurs servant de zone de chasse et facilitant leur déplacement. Pour l'opération 449, les façades des logements 7 à 18 impasse du Bosquet sont les plus à même de remplir ces critères. Il est enfin préconisé de les implanter au niveau de pièces non chauffées : garages ou combles perdus. Les emplacements préconisés pour l'installation des gîtes sont indiqués sur les *Figures ci-dessous*.

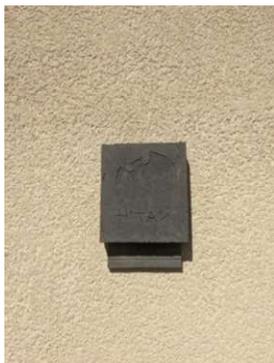
Figure 79 : Gîte à chiroptères Nat'H (Ref: CHSP)

Modèle et méthode d'installation préconisée : Les modèles préconisés sont des modèles en béton de bois, plus durable et présentant une meilleure stabilité thermique. Les gîtes seront fixés en excroissance sur la façade rénovée (voir Figure 78, 79 et 80).

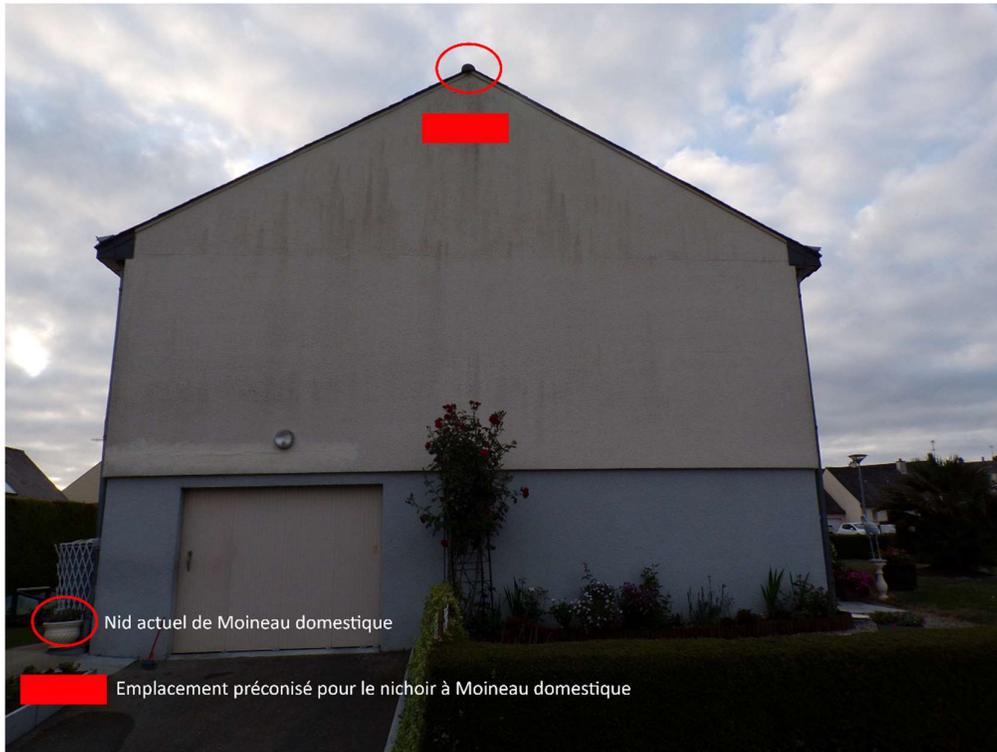
▪ 1 impasse de Saintonge

Emplacement d'installation : A proximité de l'élément initialement utilisé par les Moineaux domestiques (*Passer domesticus*), aux emplacements indiqués sur les figures ci-dessous.

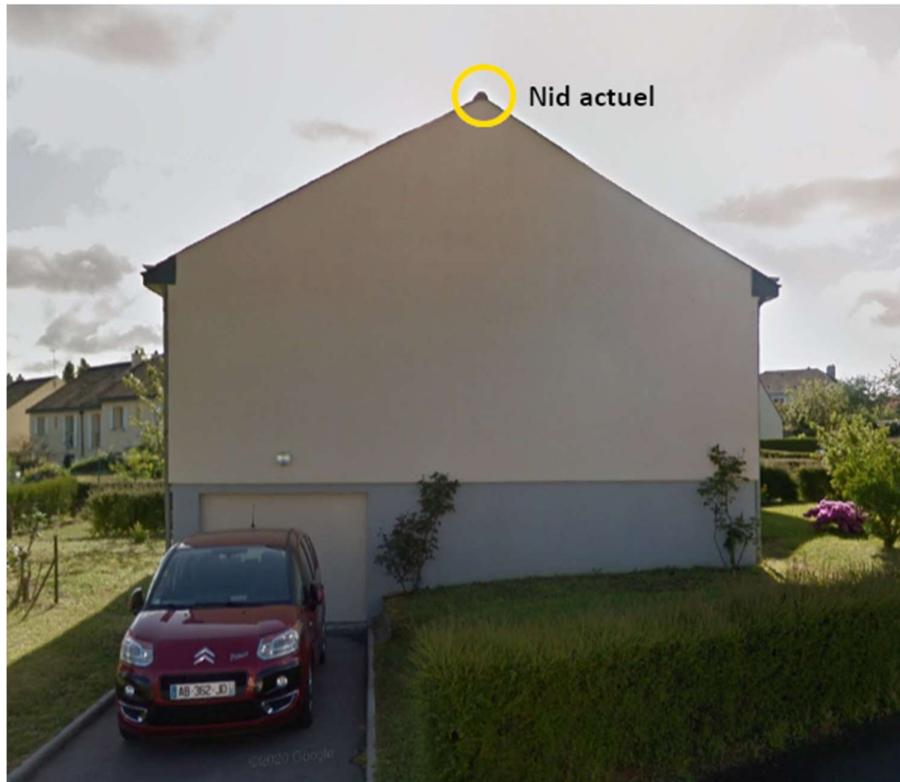
Nid actuel : Façade Ouest 11 rue d'Aquitaine

Emplacement d'installation : A proximité de l'élément initialement utilisé par le Martinet noir, aux emplacements indiqués sur la figure ci-dessous.

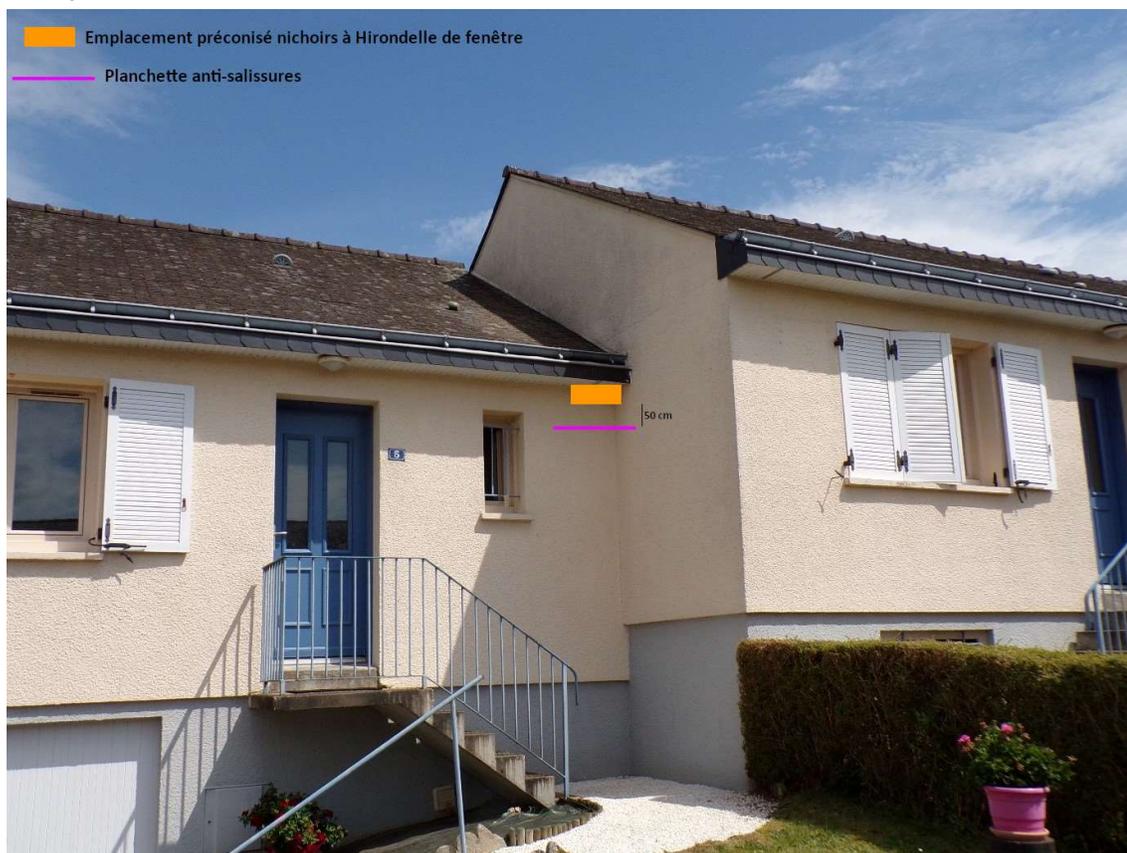
5 rue d'Aquitaine

Emplacement d'installation : Aux mêmes emplacements que ceux des nids naturels, fixés sous le rebord de toit. Voir les figures ci-dessous.

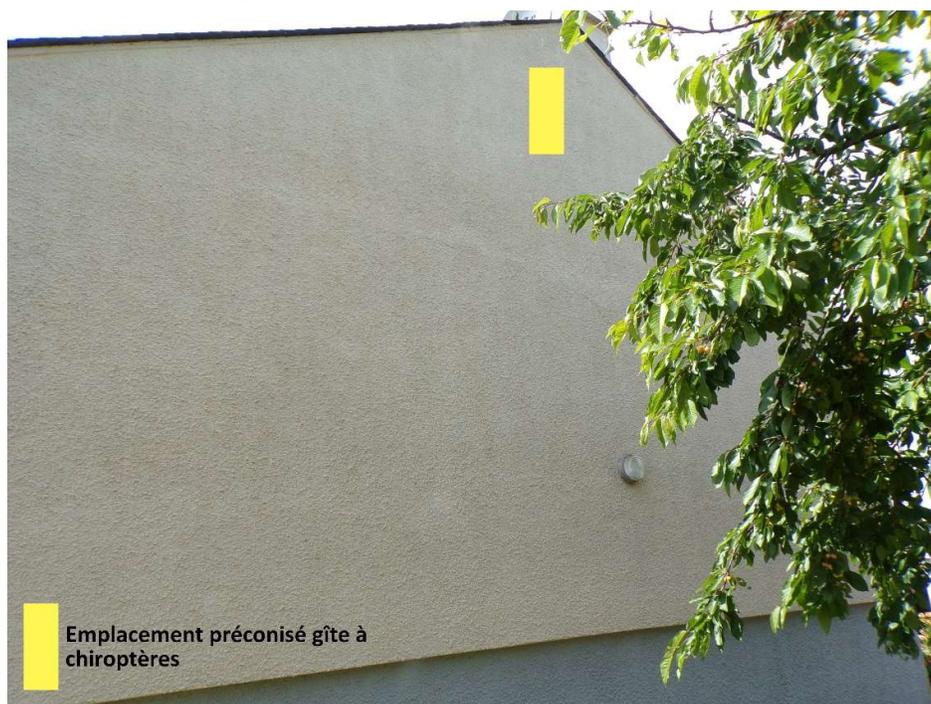
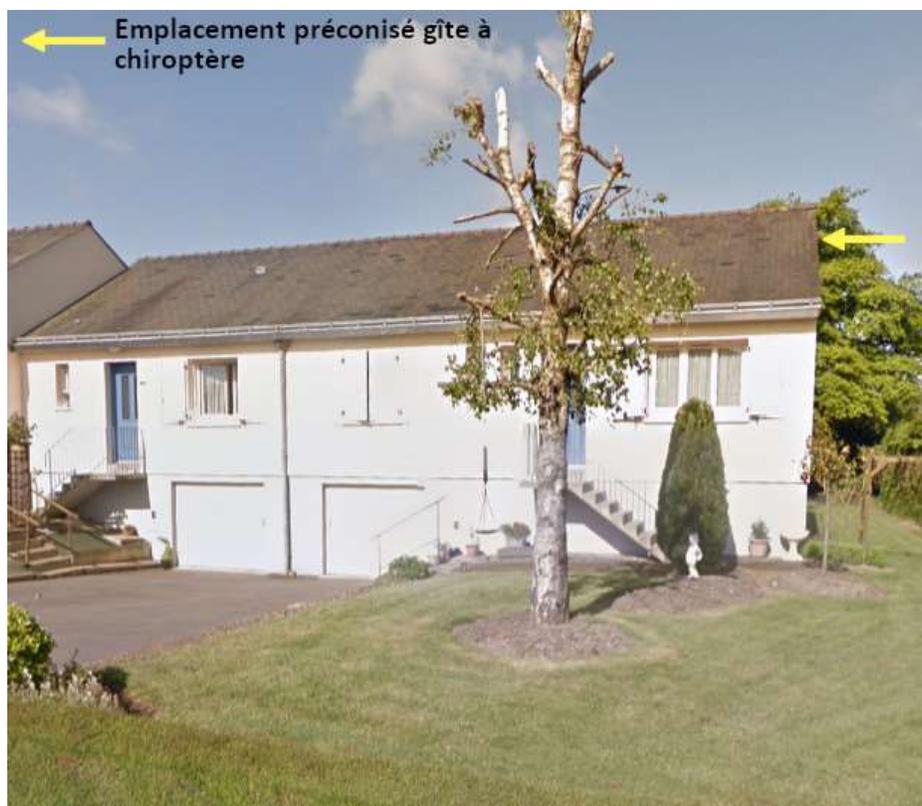
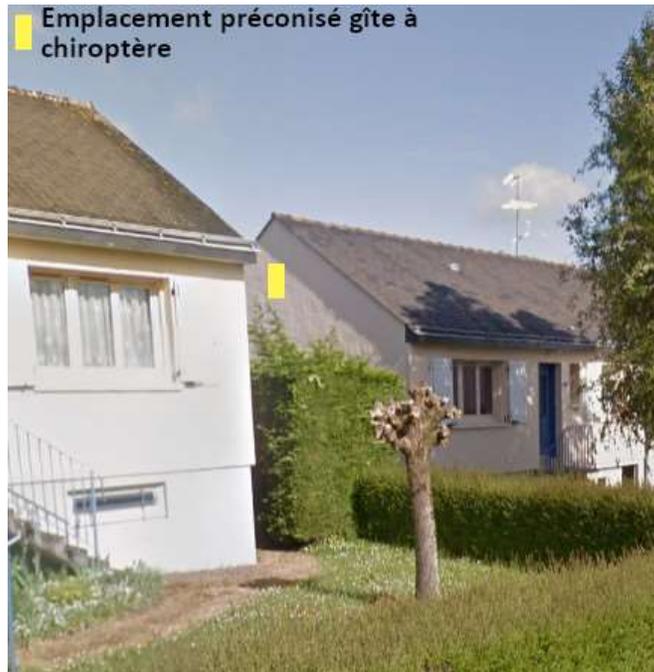
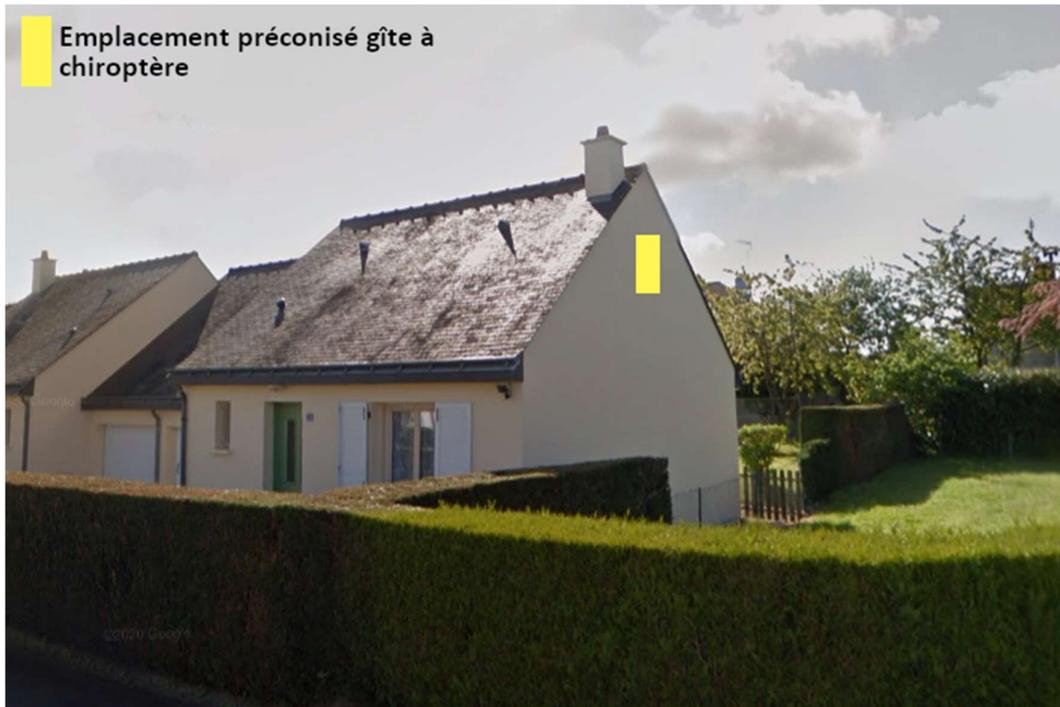
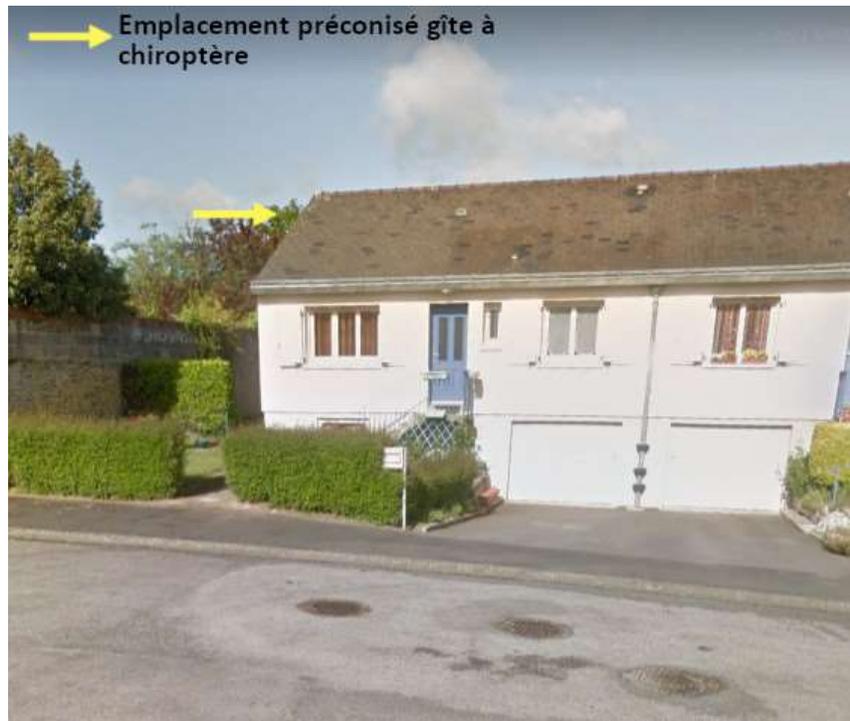
Figure 93 : Localisations préconisées pour les gîtes à chiroptères

Emplacement d'installation : Sur les façades les plus favorables, c'est-à-dire les façades qui vont capter la chaleur solaire, à l'abri des intempéries et où les accès des gîtes ne seront pas illuminés par la lumière artificielle. Les façades Sud et Est sont donc à privilégier pour remplir ces conditions. Néanmoins, varier les orientations peut-être intéressant afin d'offrir un maximum de conditions différentes aux chiroptères et donc d'augmenter les chances de colonisation des gîtes. Il est également préconisé d'implanter les gîtes à proximité d'éléments arborés et aquatiques, éléments leurs servant de zone de chasse et facilitant leur déplacement. Il est enfin préconisé de les implanter au niveau de pièces non chauffées : garages ou combles perdus. Les emplacements préconisés pour l'installation des gîtes sont indiqués sur les *Figures ci-dessous*. Ne disposant pas de photos pour l'ensemble des façades il est en général seulement indiqué le pignon d'implantation. De manière générale, il est préconisé d'installer les gîtes en haut de pignon.

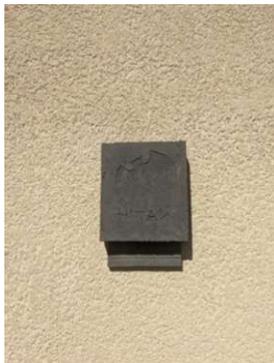
Figure 95 : Gîte à chiroptères Nat'H (Ref: CHSP)

Modèle et méthode d'installation préconisée : Les modèles préconisés sont des modèles en béton de bois, plus durable et présentant une meilleure stabilité thermique. Les gîtes seront fixés en excroissance sur la façade rénovée (voir *Figure 94, 95 et 96*).

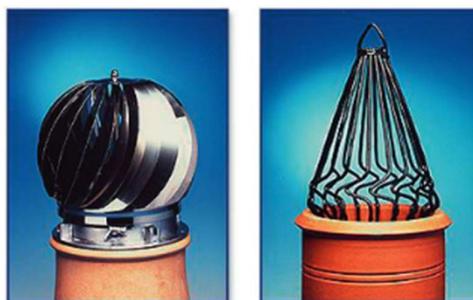
Figure 98 : Exemples de chapeaux de cheminée anti-oiseau (Source : H. Schmid, 2002)

- **Installer un chapeau anti-oiseau** (de nombreux modèles sont disponibles dans le commerce). Deux exemples sont représentés sur la figure ci-dessous.

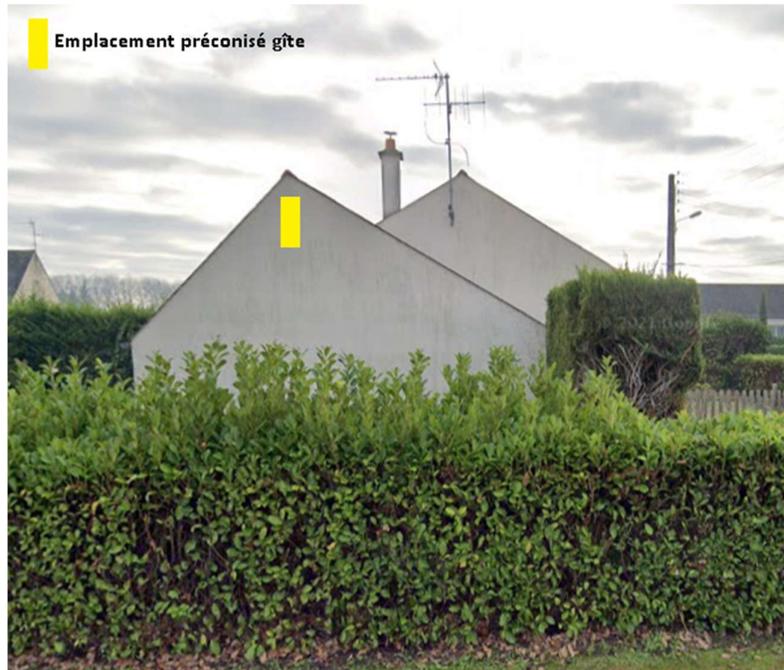
- **14 rés. de la Thibaudière – Pignon Nord – 1 gîte**

Emplacements d'installation: Ne connaissant pas l'emplacement exact du/des gîte(s) mais uniquement leurs accès, il est difficile d'en reproduire les conditions, d'exposition notamment. Il est donc préconisé d'installer les différents gîtes à chiroptères avec différentes orientations et de privilégier l'orientation Sud, la plus favorable pour les gîtes d'été. Les emplacements d'installation préconisés pour les gîtes sont indiqués sur les *Figures* ci-après.
