# Projet de restauration écologique du Lathan et de ses zones d'expansions de crues

Dossier de demande de dérogation à la destruction  
d'espèces protégées  
CNPN

LAT\_2018\_ETU\_1 – Restauration du Lathan et de ses champs d'expansion de crues sur  
les communes de Noyant Villages, Vernantes et Mouliherne

Février 2023 | Ralph CLARKE - SMBAA

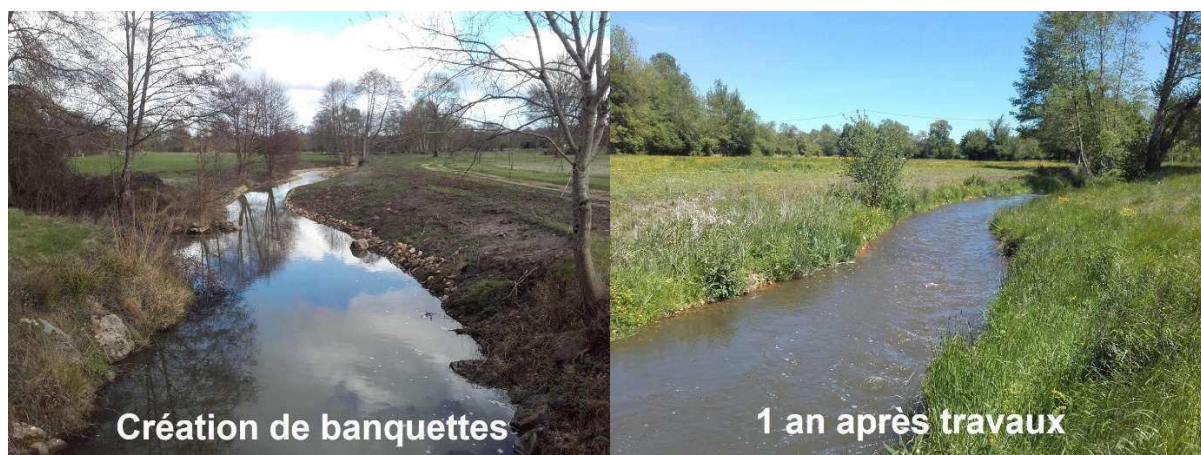
Ce principe sera également adopté dans les sections rectilignes du cours d'eau avec une alternance de reprise de berge et création de banquette sur les deux rives de la rivière.

*Figure 5-Création de banquettes sur le Lathan*

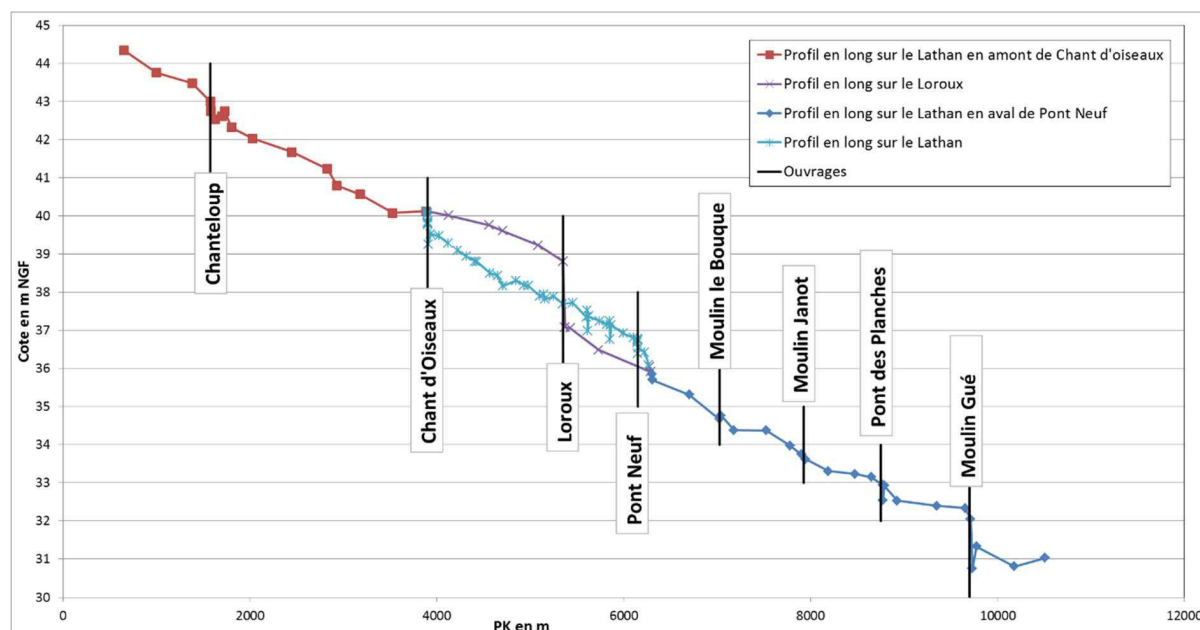
Les pentes moyennes du Lathan sur le tronçon en amont de Loroux et sur le tronçon en aval de Pont Neuf sont faibles, égales à respectivement 0,13 et 0,12 %. Le bras du Loroux possède une pente légèrement plus faible en amont du clapet, de l'ordre de 0,07%.

Figure 13 - Profil en long du Lathan au droit du projet

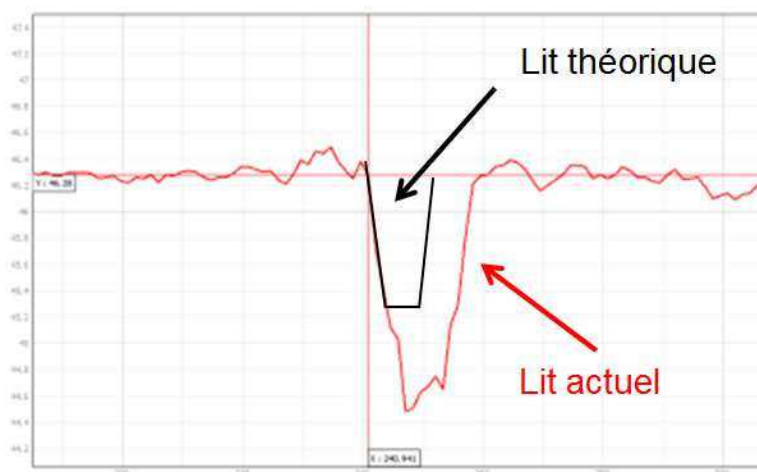
Le cours d'eau a fait l'objet de lourdes opérations de recalibrage qui ont fortement modifié son gabarit et son tracé. Le schéma suivant compare le gabarit du lit théorique du Lathan à celui observé via des relevés topographiques sur un secteur donné.

Figure 14 - Gabarit actuel et théorique du lit mineur en amont du hameau de Berteau

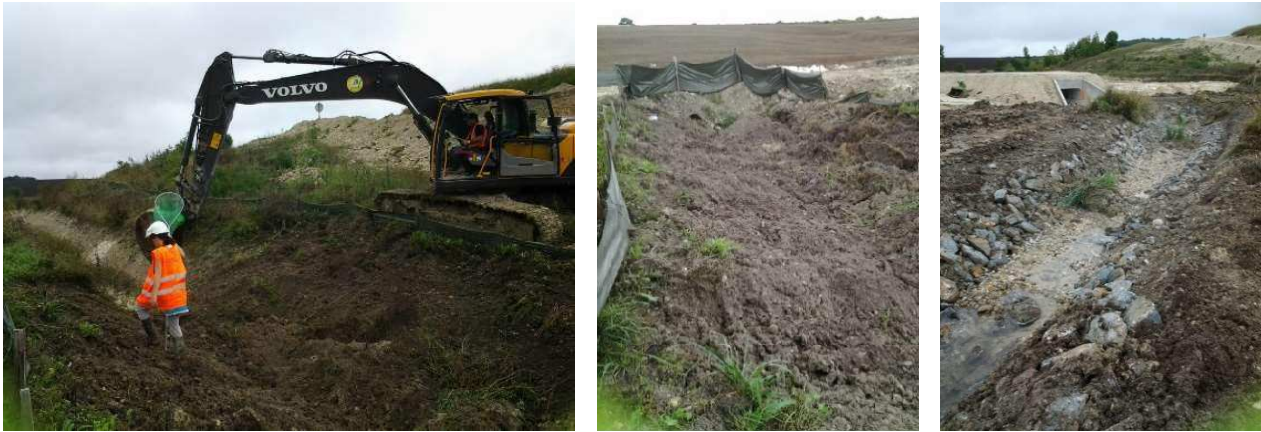
La végétation scalpée intéressante peut être récupérer pour être replacée sur le nouveau cours d'eau afin de créer des corridors de déplacement pour la petite faune en attendant la recolonisation naturelle de la végétation.

Figure 20 - Photos d'un exemple de griffage de cours d'eau avant destruction et de la réutilisation de la végétation sur le nouveau tracé - T Hercé

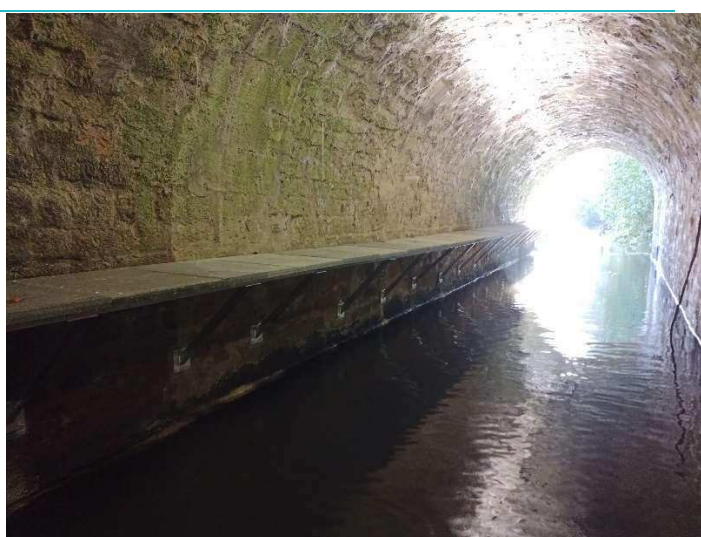
Le SMBAA a prévu d'équiper de passage à faune, trois ouvrages situés sur le tronçon de travaux prévus. Les passages ont été choisis suite au diagnostic sur la dangerosité des ouvrages d'art pour les mammifères semi-aquatiques effectué sur le Lathan par la LPO Anjou en 2021 (Martin A., 2021). Les fiches ouvrage sont données en annexe II. Les aménagements envisagés sont des encorbellements sur les trois ouvrages (figure 9).

*Figure 21 - passage à faune sous la RD 323 effectué par le CD 49 en 2021*

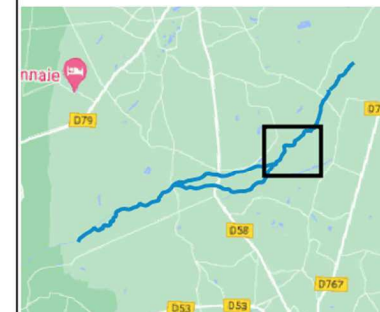
## Travaux prévus sur le Lathan

- Banquette
- Bras de contournement
- Comblement
- Curage
- Décaissement
- Enrochement
- Radier
- Refection d'ouvrage
- Retalutage
- Création de zone umide

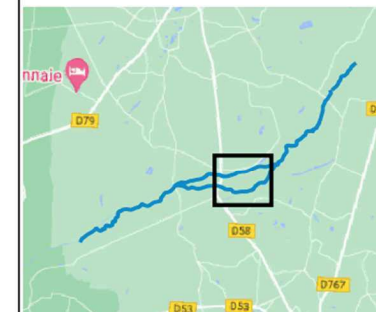
## Travaux prévus sur le Lathan

- Banquette
- Bras de contournement
- Comblement
- Curage
- Décaissement
- Enrochement
- Radier
- Refection d'ouvrage
- Retalutage
- Création de zone umide
