## Restauration écologique du Lathan et ses zones d'expansion de crues sur les communes de Vernantes et Mouliherne

*Accompagnement sur les enjeux faune-flore*

**Novembre 2022**

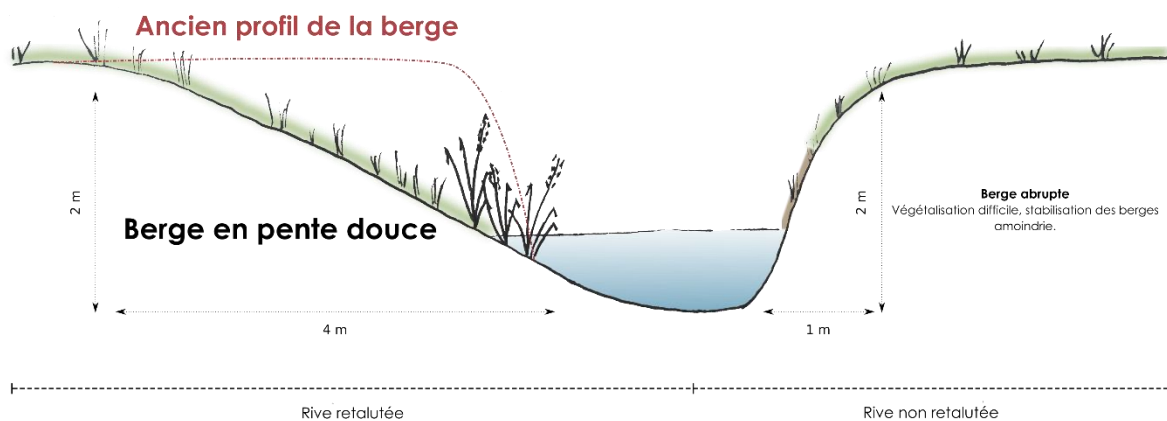
FIGURE 2 : COUPE DE PRINCIPE DU RETALUTAGE (SOURCE SMBAA)

- **Retalutage des berges** en intrados pour ~~faciliter le débordement~~ du cours d'eau, retrouver des pentes douces avec une végétation herbacée typique (figure 2). Cela sera effectué essentiellement en intrados pour accentuer le phénomène d'érosion naturelle de la berge en extrados.

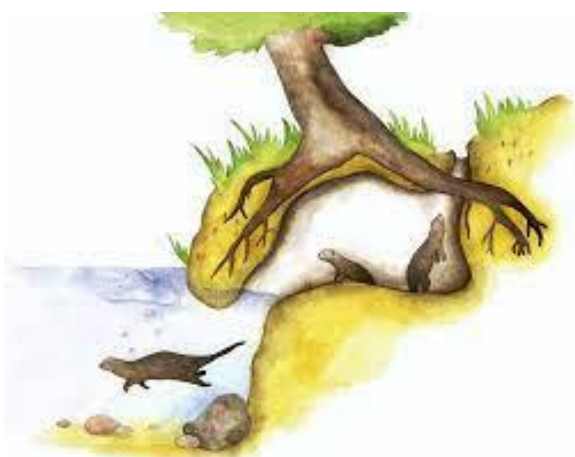
FIGURE 6 : EXEMPLE DE FONCTIONNEMENT D'UN TERRIER DE LOUTRE

La **loutre** utilise plusieurs gîtes sur son territoire : des gîtes de repos, des gîtes de transition ou encore un gîte de reproduction (pour la femelle) appelé catiche. Les gîtes sont difficiles à trouver, d'autant plus celui de reproduction car l'individu ne marquera pas devant. Les gîtes peuvent prendre des formes diverses : anciens terriers de Ragondin ou de Castor d'Eurasie, systèmes racinaires d'arbres, espacements entre des blocs rocheux, etc. De plus l'entrée dans certains cas peut être sous l'eau et n'est donc pas visible (figure 6). Il est fortement conseillé de faire **un repérage préalable des cavités et des terriers** d'animaux pour qu'ils soient identifiés avant les travaux. Ils seront signalés par des piquets pour que les entreprises s'occupant des travaux puissent les voir. Pour le marquage des arbres et des terriers/cavités, il sera nécessaire de bien **informer/former les entreprises** intervenantes pour qu'elles soient au courant des enjeux et des codes utilisés. Dans la mesure du possible, les cavités doivent être conservées pour éviter le dérangement de l'espèce.

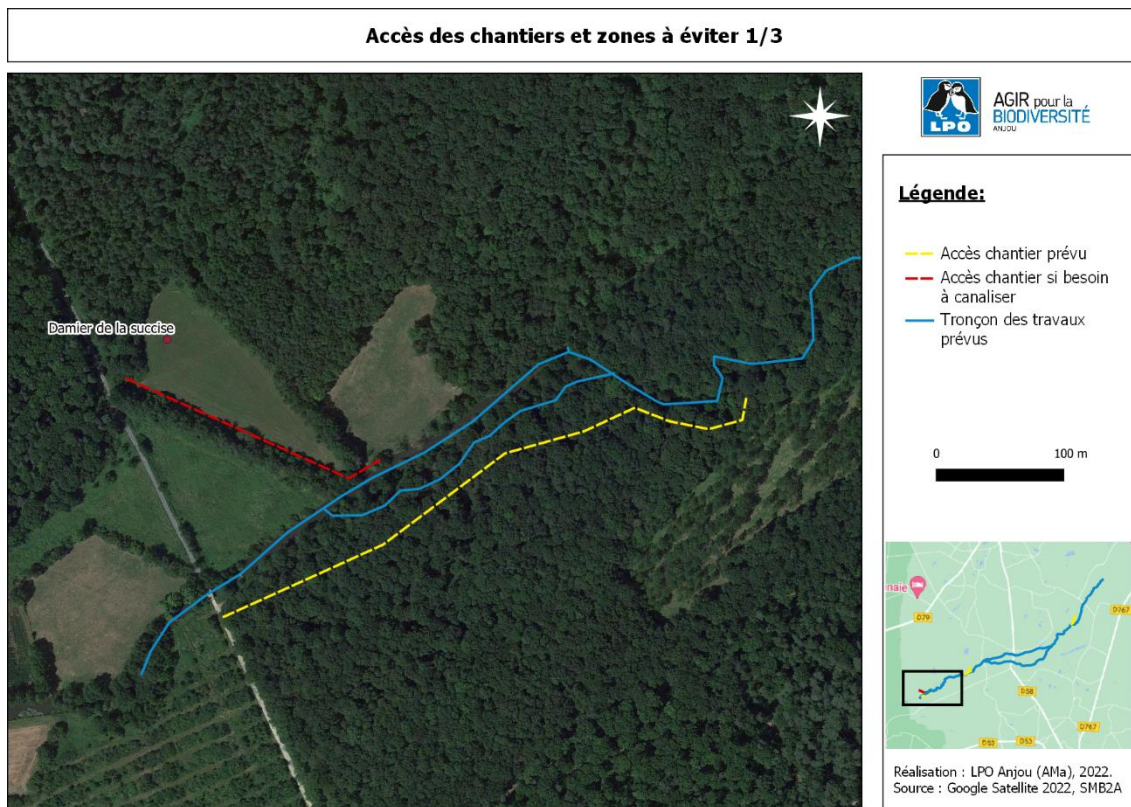
FIGURE 7 : CARTE DE DEFINITION DES ACCES AU CHANTIER

Plusieurs accès au chantier méritent une attention particulière car ils peuvent impacter des milieux et des espèces à enjeux (figure 7).

La prairie sur laquelle le **Damier de la succise** a été trouvé en 2018, ne sera normalement pas impactée car l'accès au chantier sur cette partie-là est prévu de l'autre côté du Lathan. Dans le cas où des engins devraient y passer pour des questions d'accès à certaines parties du chantier, le cheminement sera limité le long de la haie pour impacter au minimum la prairie (figure 7 carte 1). Les travaux ayant lieu durant l'hiver l'impact sur les imagos sera nul mais le passage d'engin peut impacter la plante hôte et les chenilles passant l'hiver. Un second papillon à enjeux a été trouvé sur le tronçon de travaux, le **Miroir** (figure 7 carte 3). Cette espèce n'est pas protégée mais déterminante ZNIEFF et est considérée comme quasi-menacée en Pays de la Loire. Aucune information n'est donnée dans le diagnostic, sur le type de l'observation et sur le potentiel d'accueil des milieux pour la reproduction. Néanmoins, **la zone où il a été trouvé ne sera pas impactée par les travaux.**

Deux autres accès sensibles, avec **des mares avec présence d'amphibiens** (Triton palmé et larves de Salamandre tachetée) ont été relevées (cartes 2 et 3 figure 7). Les engins ne doivent pas passer dans les mares. Un balisage de ces dernières pourra être fait pour prévenir de leur présence et éviter aux engins de passer dedans.

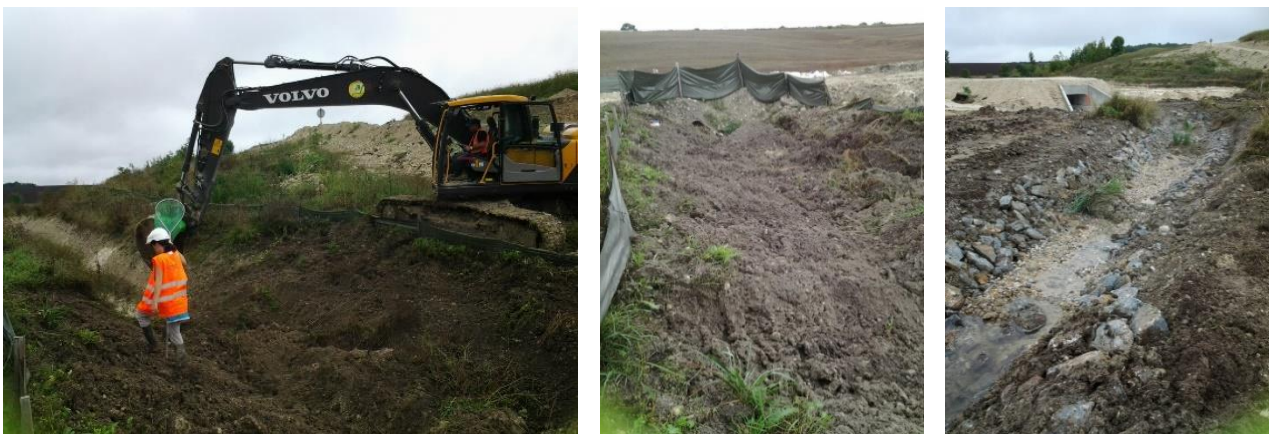
FIGURE 8 : PHOTOS D'UN EXEMPLE DE GRIFFAGE DE COURS D'EAU AVANT DESTRUCTION ET DE LA REUTILISATION DE LA VEGETATION SUR LE NOUVEAU TRACE – T HERCE

La végétation scalpée intéressante peut être récupérer pour être replacée sur le nouveau cours d'eau afin de créer des corridors de déplacement pour la petite faune en attendant la recolonisation naturelle de la végétation.

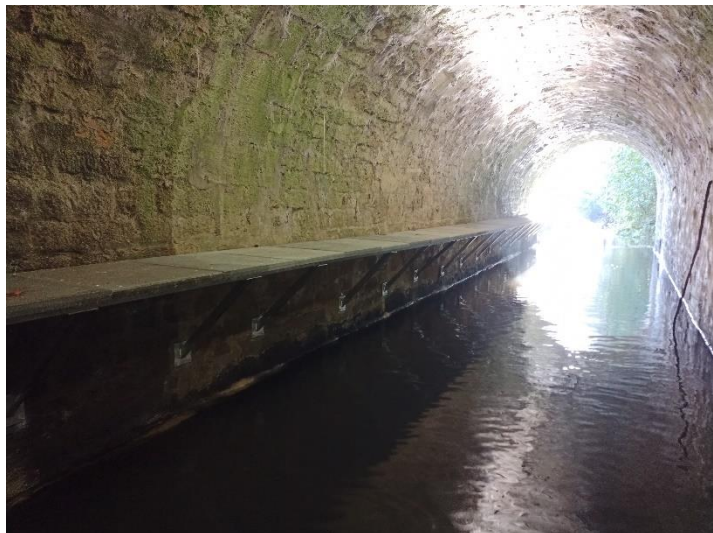
FIGURE 9 : PASSAGE A FAUNE SOUS LA RD 323 EFFECTUEE PAR LE CD 49 EN 2021.

Le SMBAA a prévu d'équiper de passage à faune, trois ouvrages situés sur le tronçon de travaux prévus. Les passages ont été choisis suite au diagnostic sur la dangerosité des ouvrages d'art pour les mammifères semi-aquatiques effectué sur le Lathan par la LPO Anjou en 2021 (Martin A., 2021). Les fiches ouvrage sont données en annexe II. Les aménagements envisagés sont des encorbellements sur les trois ouvrages (figure 9).

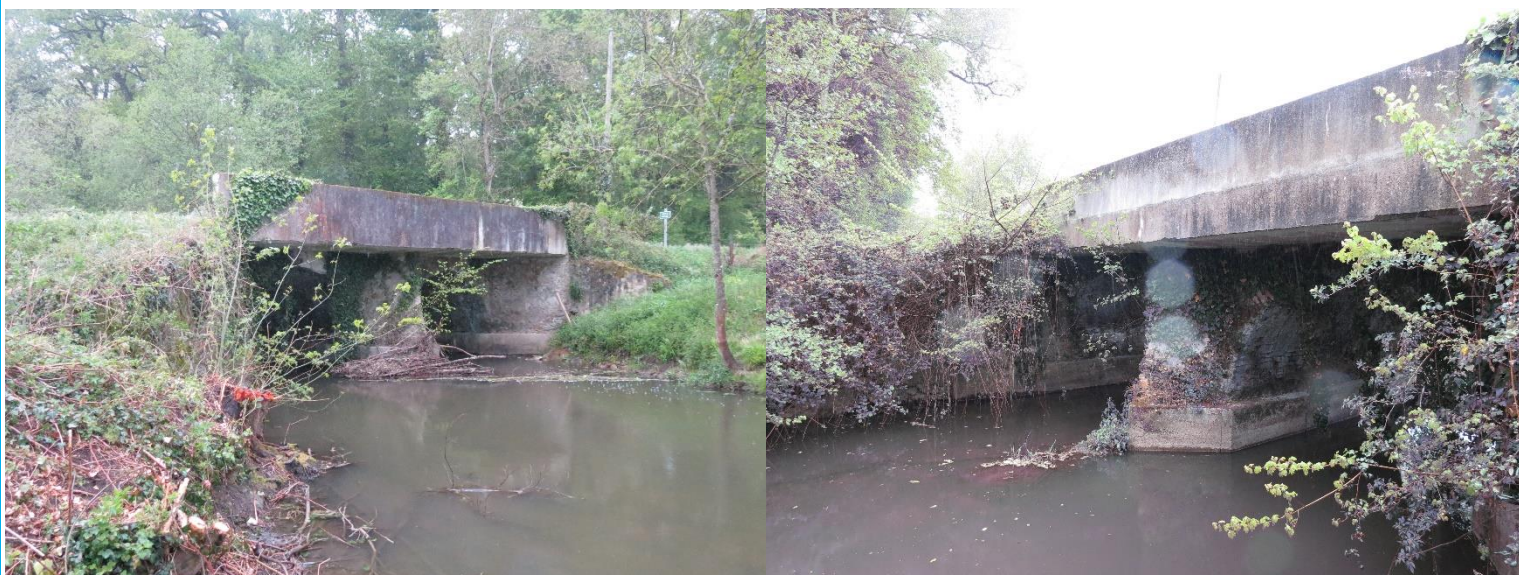
Vue aval de l'ouvrage

Type : Voûte double	Niveau d'eau lors de la visite (m) : > 1
Matériaux des parois : Pierre/Pieds béton	Longueur (m) : 6-7
Hauteur du remblai (m) : 3,5	Diamètre (m) :
Largeur (m) : 2 x 2	Hauteur (m) : 3

**Aménagement préconisé : Encorbellement**

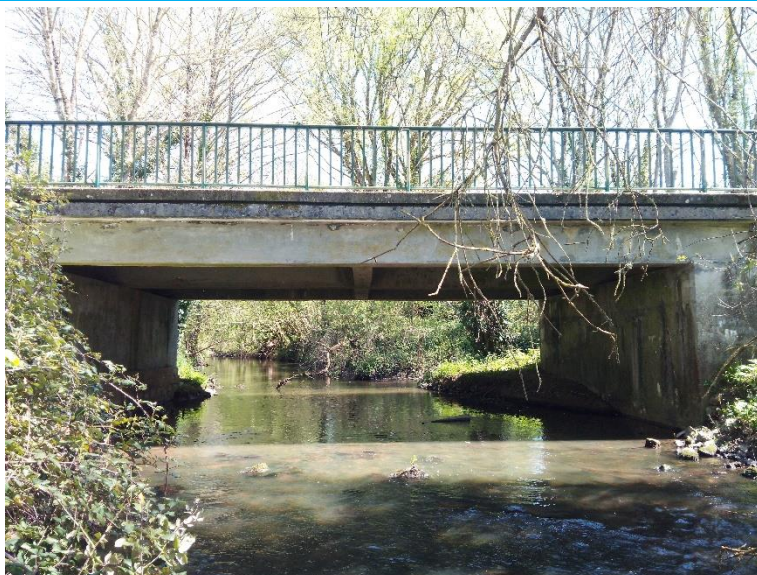
Vue aval de l'ouvrage

Type : Pont sur pilier	Niveau d'eau lors de la visite (m) : < 50 cm
Matériaux des parois : Béton	Longueur (m) : 10
Hauteur du remblai (m) : 5	Diamètre (m) :
Largeur (m) : 10	Hauteur (m) : 4

**Aménagement préconisé :** Encorbellement, à voir pour prendre appuie sur le muret en parpaing présent sous l'ouvrage. L'aménagement, à ce niveau, sera submergé en période de crue et n'aurai donc d'intérêt seulement lorsque l'eau sera en dessous. Il faut mettre une banquette un plus haut mais le rattachement à la berge sera plus compliqué. Il est fortement conseillé de mettre l'aménagement au-dessus de la cote de crue décennale voire centennale pour que les animaux puissent passer en tout temps.

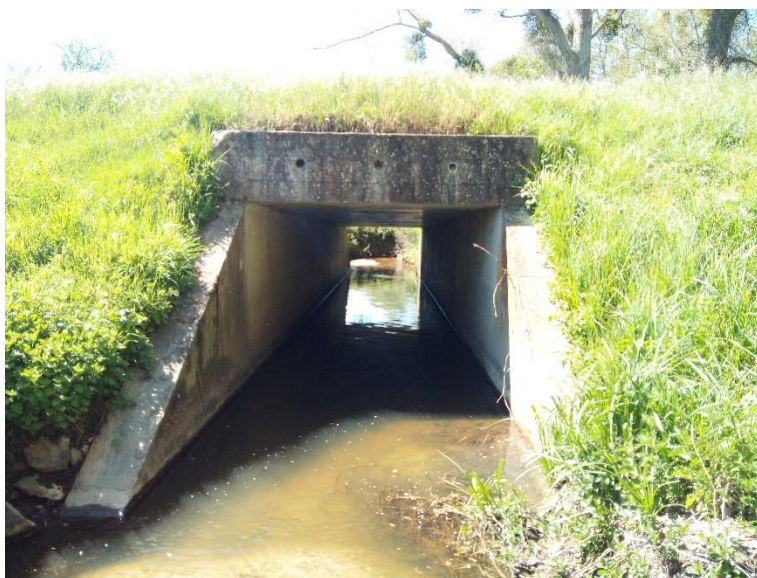
Vue amont de l'ouvrage

Type : Dalot simple	Niveau d'eau lors de la visite (m) : 50 cm
Matériaux des parois : Béton	Longueur (m) : 15
Hauteur du remblai (m) :	Diamètre (m) :
Largeur (m) : 2	Hauteur (m) : 2

Aménagement préconisé : Encorbellement
