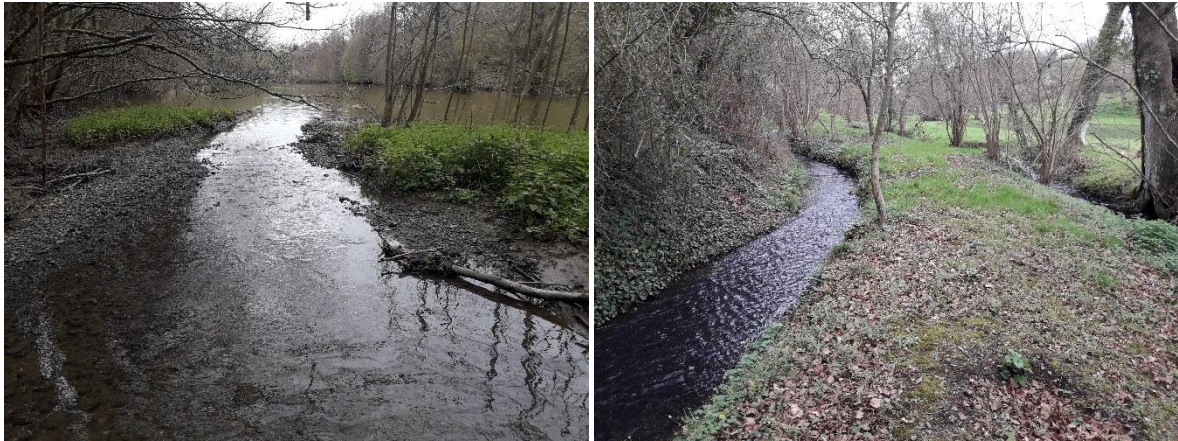
- accentuation des vitesses d'écoulement (augmentation des débits de pointe),
- court-circuit-dérivation, réduction du débit nécessaire à la vie, reproduction et nourrissage de la faune piscicole,

- lutte locale contre les inondations (accentuation de l'intensité de l'onde de crue en aval).

Figure 137 : Situations dégradées – Source : HARDY ENVIRONNEMENT

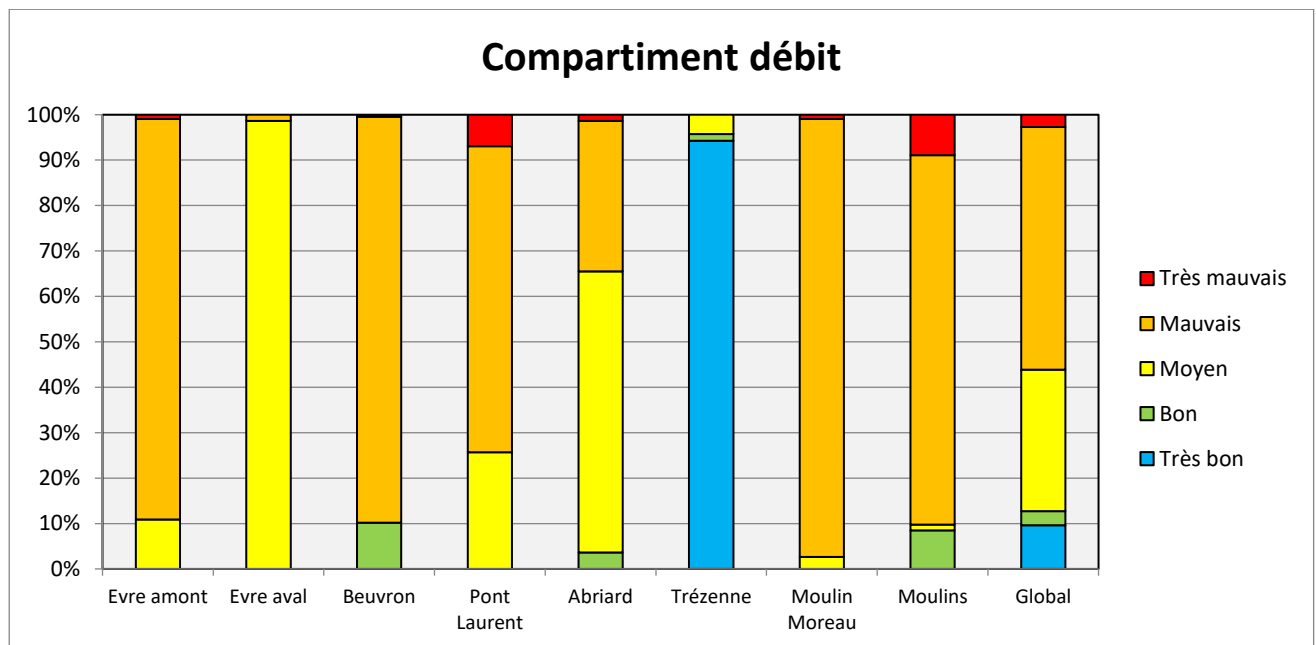
Figure 138 : Synthèse du compartiment « débit » par masse d'eau

Sur le compartiment « débit », le cours d'eau de la *Trézénne* se distingue clairement des autres cours d'eau, avec une **préservation significative des fonctionnalités hydrologiques** (têtes de bassin-versant mieux préservées). Les cours d'eau de certaines masses d'eau comme *l'Evre*, le *Pont-Laurent* ou encore le *Moulin Moreau* sont **entièrement dégradés** sur ce compartiment sensible aux dégradations de tête de bassin-versant.

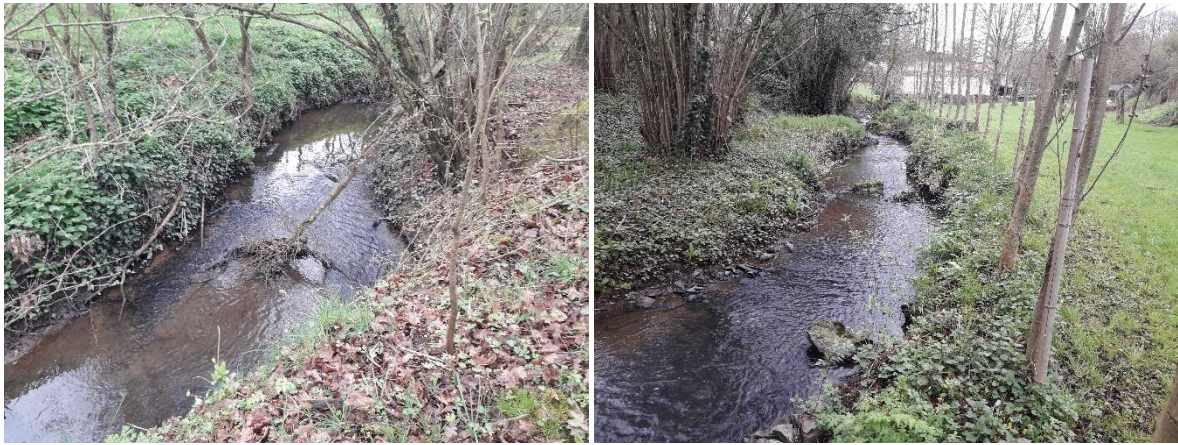
La ligne d'eau est liée à la pente du cours d'eau et à la rugosité du lit (nature du substrat). En fonction de ces deux paramètres, le régime d'écoulement peut être diversifié (alternance de courants, plats, profonds) ou uniforme.

Figure 140 : Situations de référence - Source : HARDY ENVIRONNEMENT

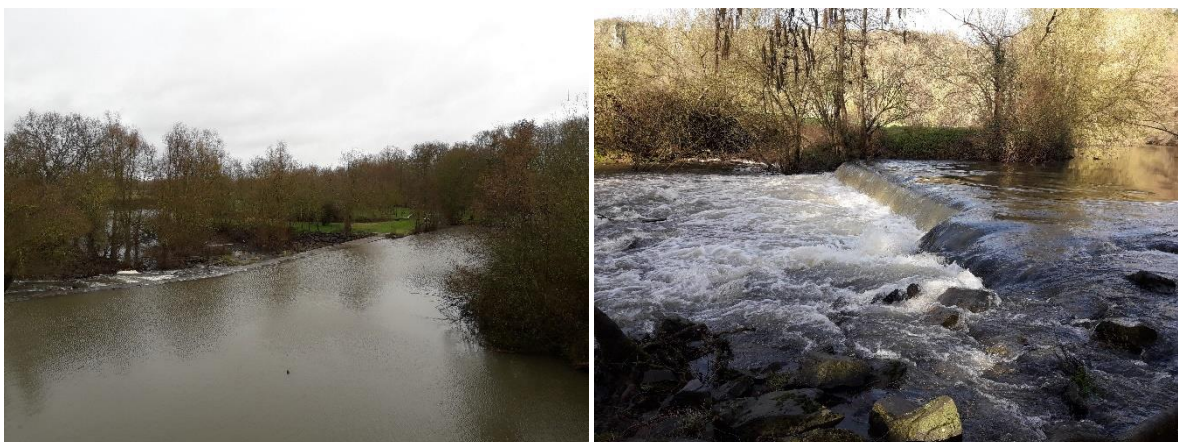
- réduction des vitesses d'écoulement et réchauffement des eaux,
- accentuation des processus d'eutrophisation des eaux,
- habitats aquatiques banalisés – perte de diversité des habitats,
- modification de la structure des peuplements d'espèces limnophiles au dépend d'espèces rhéophiles.

Figure 142 : Situations dégradée – Source : Hardy Environnement

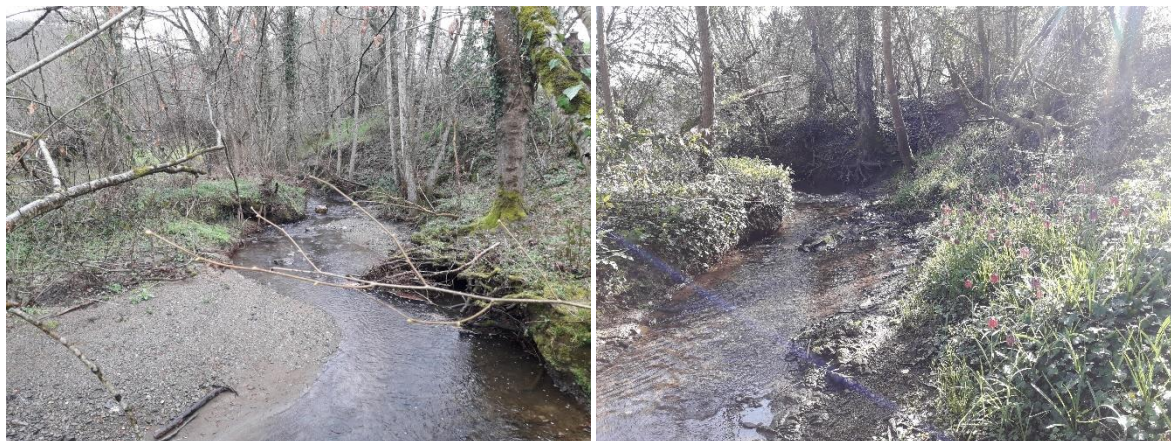
Le lit mineur est le site où s'accomplit la majorité des fonctionnalités hydroécologiques (autoépuration des eaux, vie/reproduction/nourrissage de la faune aquatique, transfert des flux liquides et solides, ...). Sous une configuration naturelle, le lit mineur du cours d'eau cherche en permanence son équilibre entre ses flux solides et liquides, ceci se traduit par une dissipation de l'énergie au travers des processus d'érosion et de dépôts de matériaux. Il en résulte une configuration du lit sinueuse à méandrique permettant l'installation d'une diversité de milieux.

Figure 145 :Etat hydromorphologique de référence - Source : HARDY ENVIRONNEMENT

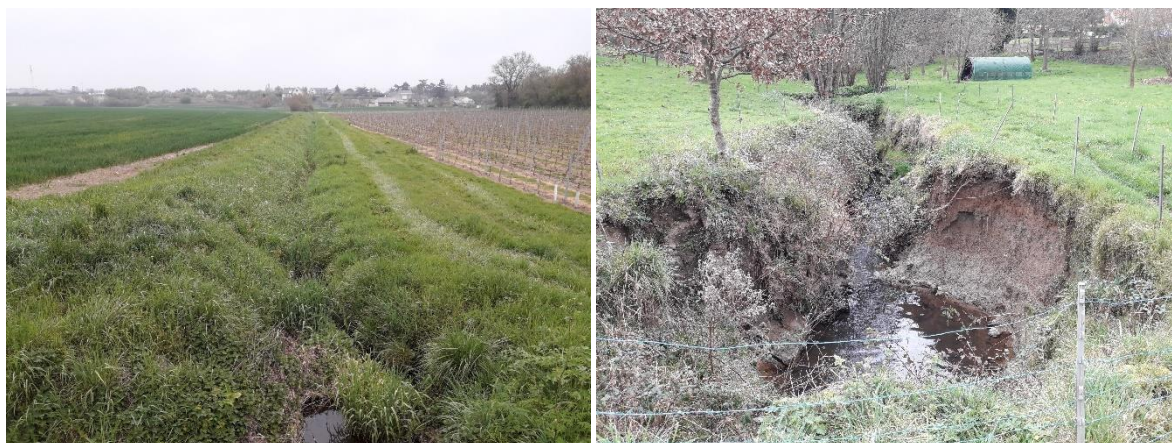
- accélération des écoulements par diminution de la rugosité,
- déstabilisation des berges et du lit,
- atténuation des phénomènes d'autoépuration,
- disparition des zones d'accueil de la faune et de la flore,
- disparition des habitats,
- homogénéisation du paysage, diminution de l'intérêt du paysage.

Figure 147 : Situations dégradées - Source : HARDY ENVIRONNEMENT

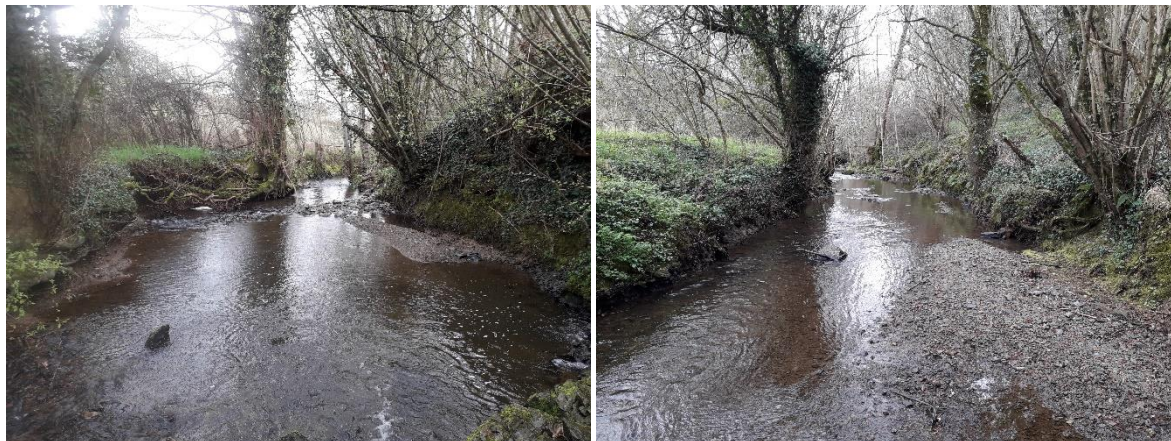
Hors altération d'origine anthropique, la structuration de la ripisylve se compose de l'ensemble des strates (herbacée, arbustive, arborée) et d'un peuplement en essence diversifié. La présence de caches sous berges associée au réseau racinaire contribue à la diversité des habitats aquatiques.

Figure 150 : Situations de référence - Source : HARDY ENVIRONNEMENT

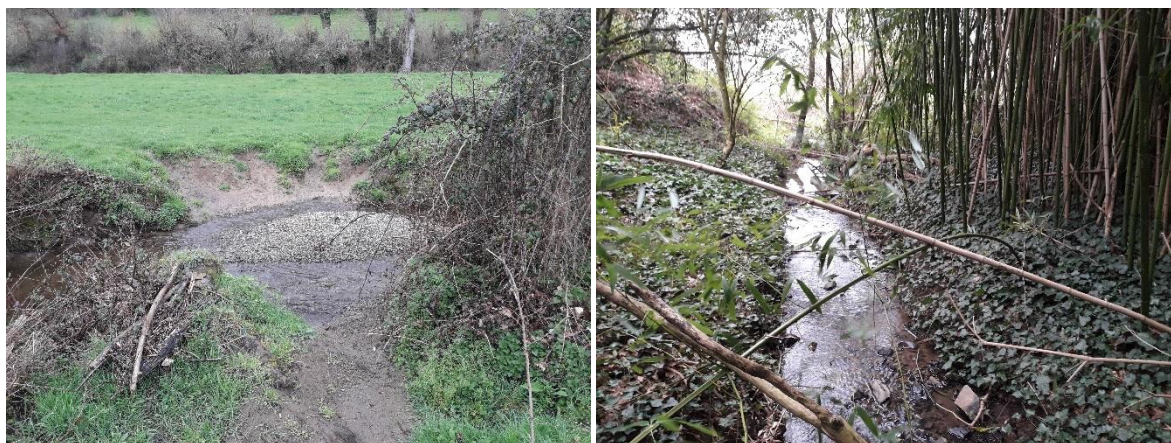
- accélération des écoulements par diminution de la rugosité,
- déstabilisation des berges et du lit,
- perte des fonctionnalités de filtre à pollution,
- disparition des zones d'accueil faune-flore,
- disparition des habitats en berges,
- homogénéisation du paysage.

Figure 152 : Situations dégradées - Source : HARDY ENVIRONNEMENT

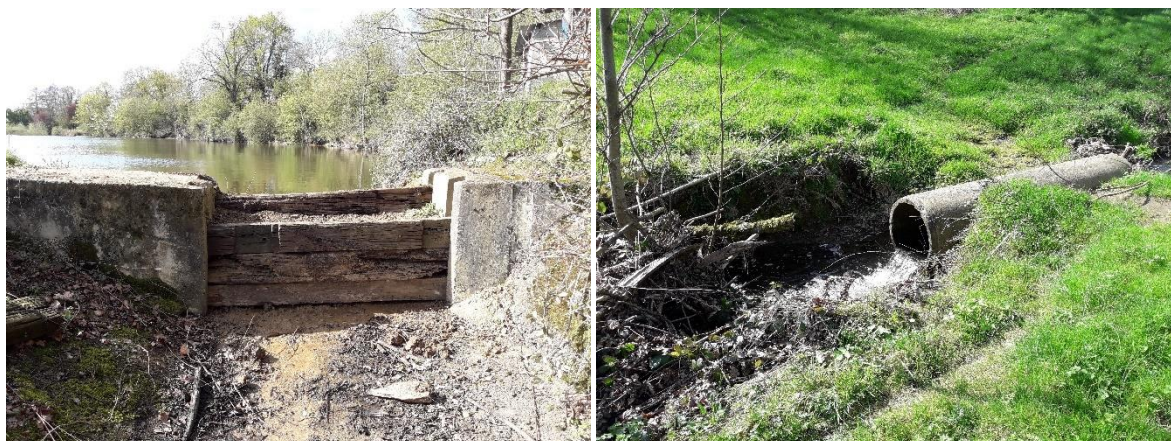
- modification des crues, des temps de transfert et accentuation des étiages,
- diminution de l'autoépuration,
- accumulation des polluants et eutrophisation du milieu,
- réduction de la diversité des habitats aquatiques,
- glissement de la biotypologie des peuplements piscicoles, cloisonnement des populations,
- perte de la diversité de l'offre de pêche.

Figure 156 : Situations dégradées – Source : HARDY ENVIRONNEMENT

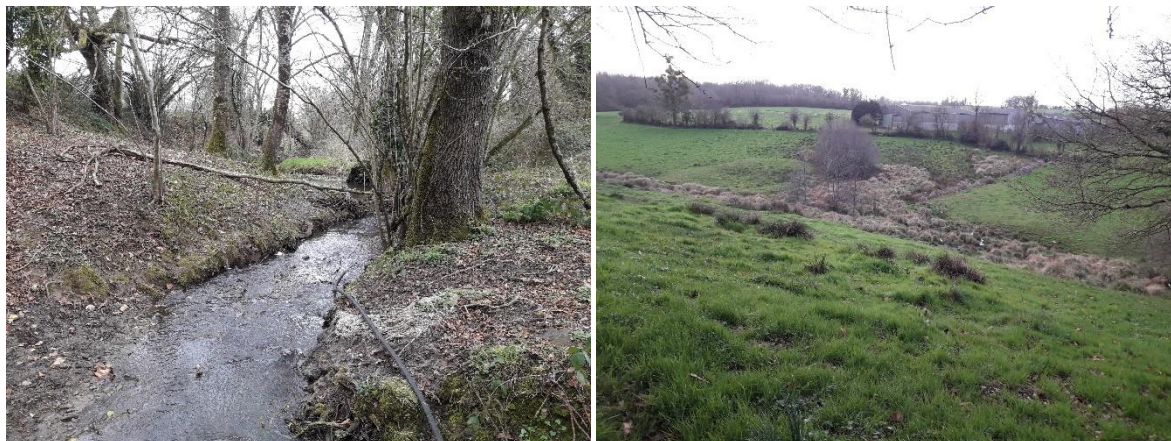
Ces espaces dans le lit majeur sont en connexion avec le lit mineur lors des plus hautes eaux. Ces espaces sont des zones humides qui assurent de multiples fonctions ayant une importance dans le bon fonctionnement de l'hydrosystème tel que la régulation hydraulique, l'amélioration de la qualité de l'eau et le maintien d'un écosystème et d'une grande biodiversité.

Figure 161 : Situations de référence - Source : HARDY ENVIRONNEMENT

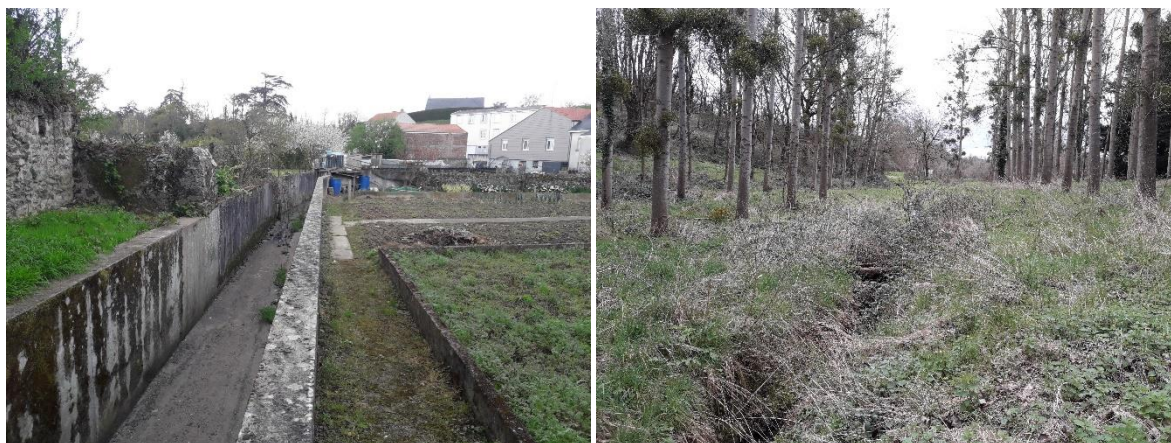
- accélération des écoulements par diminution de la rugosité,
- accentuation des étiages par la perte du rôle d'éponge des zones humides et de leur participation en soutien d'étiage,
- perte des fonctionnalités de filtre à la pollution,
- disparition des zones d'accueil faune-flore de la bande riveraine et des habitats des annexes latérales (zone de refuge de reproduction).

Figure 163 : Situations dégradées - Source : HARDY ENVIRONNEMENT

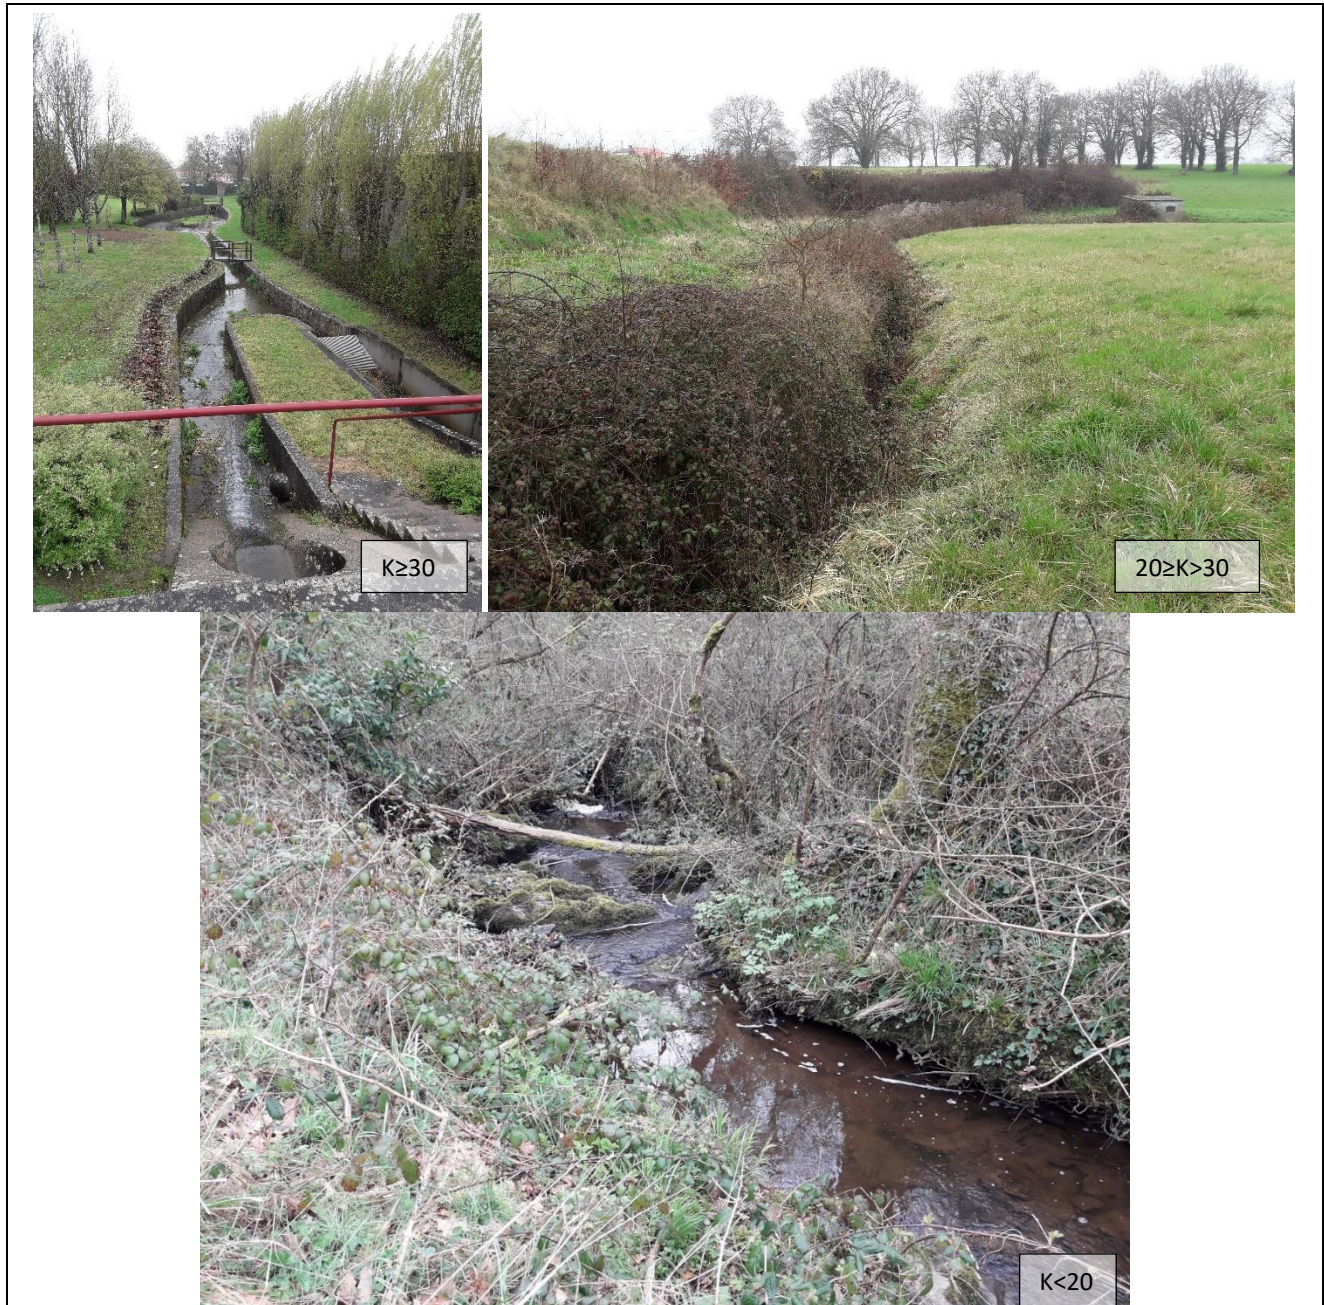
Les photographies ci-dessous illustrent la variabilité de rugosité des cours d'eau du linéaire d'étude.

Figure 168 : Illustration de la gamme de rugosités du lit observée sur l'aire d'étude allant de la rugosité la plus faible (en haut à gauche) à la plus forte (en bas) – Source : Hardy-Environnement

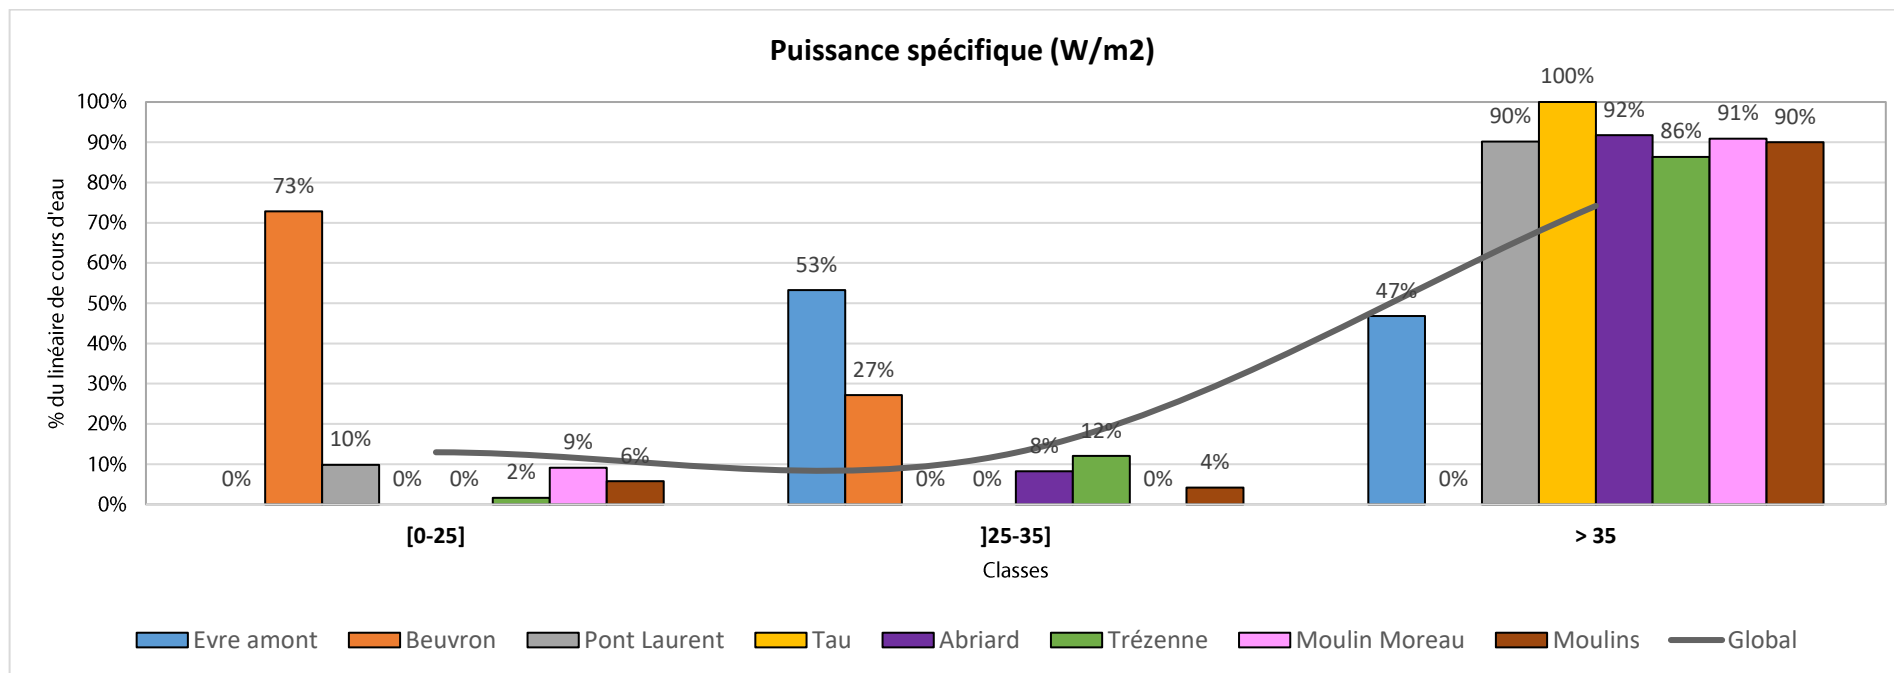
Le graphique ci-après présente les résultats relatifs au calcul de la puissance spécifique sur les cours d'eau du territoire d'étude.

Figure 170 : Puissance spécifique

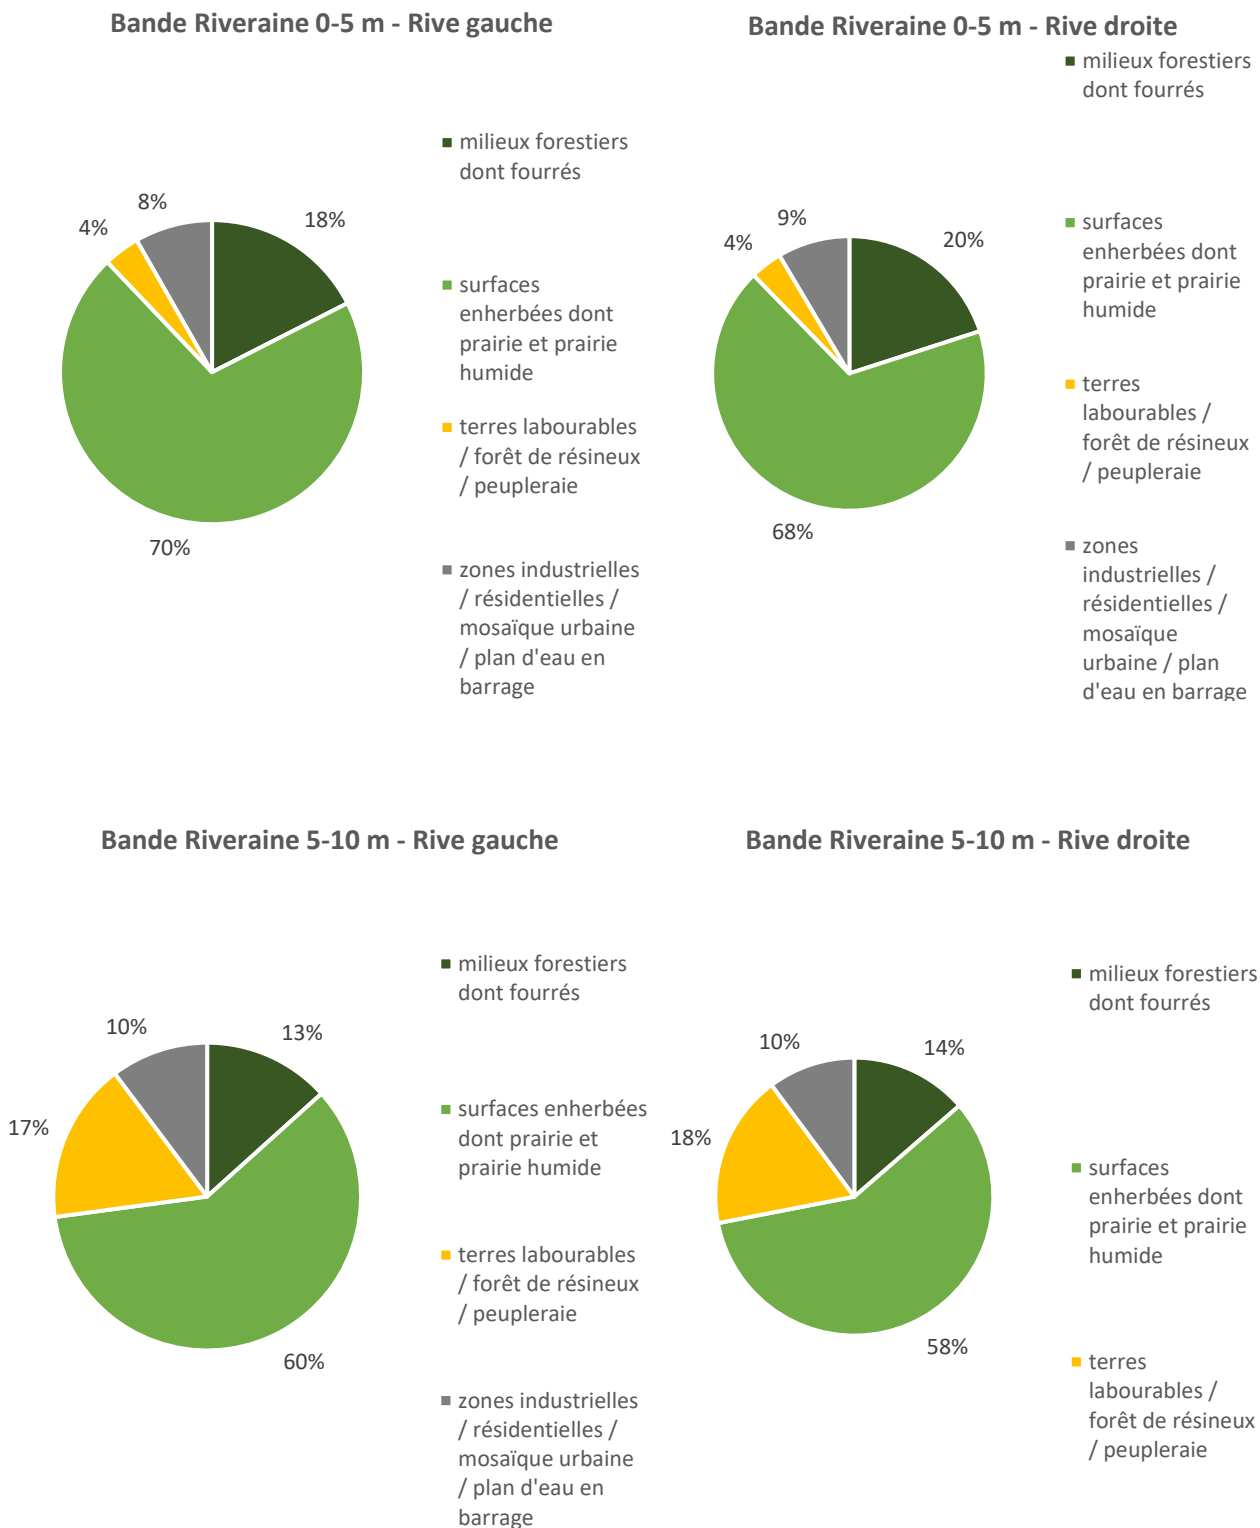
Les graphiques ci-après présentent les parts d'occupation du sol sur les bandes riveraines de 0-5 m et 5-10.

Figure 174 : Occupation du sol
