Diagnostic chiroptérologique

Projet de restauration du logis de l'Abbesse

Abbaye Royale de Fontevraud

Août 2023

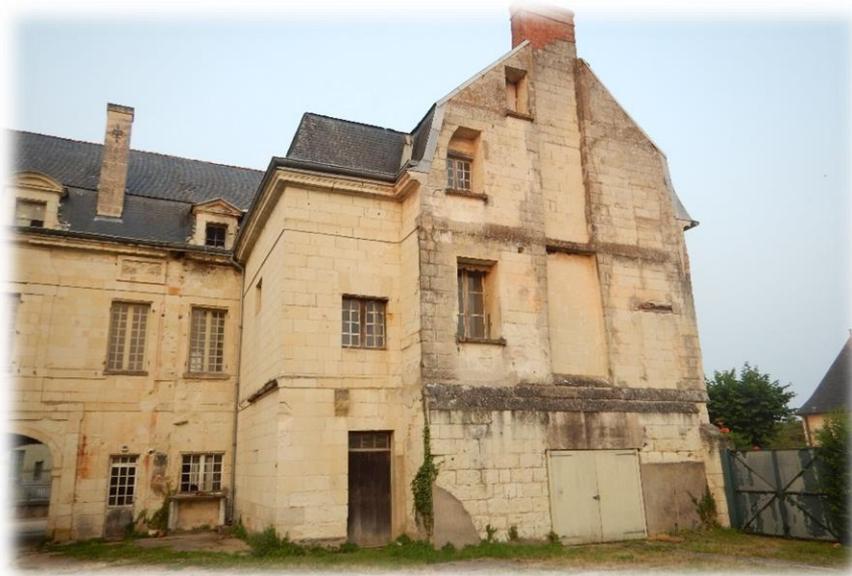
Figure 1 : Photographie de l'un des points d'observation réalisés en sortie de gîte

Pour l'ensemble des gîtes potentiels ne pouvant faire l'objet d'une visite du fait de leur inaccessibilité, ou du caractère trop profond des anfractuosités, il a été fait le choix de réaliser un comptage en sortie de gîte. Ce type de comptage consiste à positionner plusieurs observateurs autour du bâtiment, afin d'identifier et de localiser, à la tombée de la nuit, les chiroptères sortants de ce dernier. Dans le cas du présent projet, trois observateurs ont été positionnés autour du bâtiment afin de couvrir l'ensemble des façades. Chaque observateur était équipé d'un détecteur d'ultrason permettant une identification des différentes espèces et/ou un enregistrement des signaux des individus présents pour une détermination ultérieure.

Cette méthodologie permet ainsi de dénombrer de façon exhaustive les individus présents et de confirmer ou non l'utilisation des gîtes potentiels identifiés préalablement. Cette sortie de gîte a été réalisée au cours d'une soirée d'inventaire le 27 juin 2023.

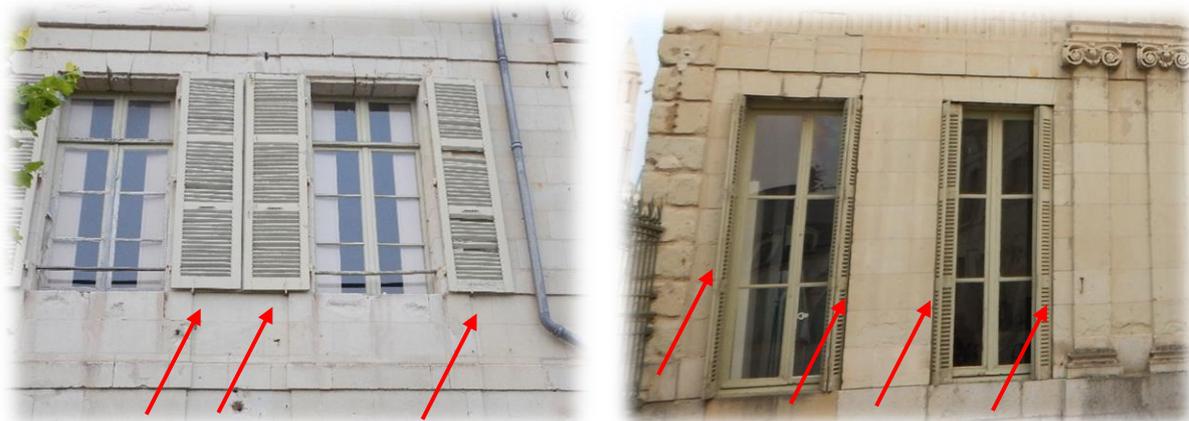
Plusieurs volets sont présents sur les fenêtres du logis de l'Abbesse. On retrouve notamment des volets pliants en façade nord du bâtiment et des volets battant type persienne en façade sud. Aucun volet n'est présent sur les pignons. Ces volets semblent restés ouverts en permanence, ce qui s'avère propice aux chiroptères qui peuvent ainsi se loger dans l'espace créé entre le bâtiment et le volet.

Plusieurs de ces volets ont pu être prospectés depuis le sol et aucune chauve-souris n'était présente. Notons que la majorité des volets présents sur la façade sud s'avère assez éloignée du mur, créant ainsi un espace conséquent de plus de 3 cm entre le mur et le volet, ce qui est moins favorable pour les chauves-souris qui chercheront des endroits plus exigus.

Figure 3 : Illustration des différents volets présents sur le bâtiment.

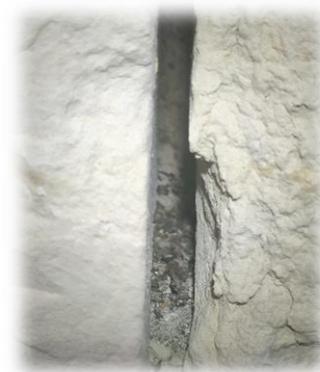
Du fait de la hauteur importante de ces anfractuosités sur les façades, et de la faible largeur de ces cavités, il n'a pas été possible de prospecter l'ensemble de ces gîtes potentiels. Cependant, l'observation des anfractuosités les plus basses et accessibles a permis de confirmer qu'au moins l'une d'entre elles était occupée par des chiroptères. En effet, il a été possible d'observer la présence de guano au sein de l'un de ces gîtes potentiels, confirmant ainsi l'utilisation de ces derniers par les chauves-souris.

Figure 4 : Illustration de la fissure fréquentée par une chauve-souris

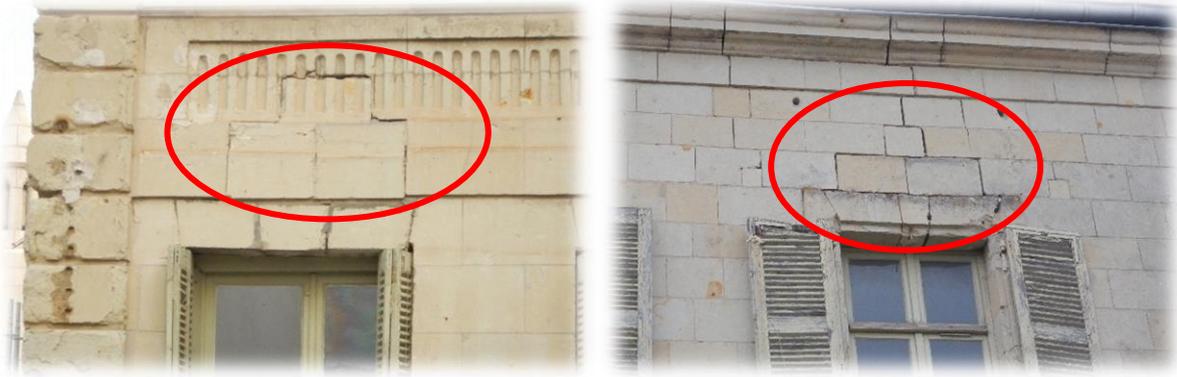
Du fait de son caractère ancien, le bâtiment présente de nombreuses anfractuosités pouvant être fréquentées par les chiroptères. Ces anfractuosités peuvent être liées à des pierres ayant bougé créant ainsi des fissures, des morceaux de pierres abîmés, des trous de construction, ou encore à des plaques d'enduits appliquées contre les façades et aujourd'hui partiellement décollées, créant ainsi des petites cavités entre le mur et l'enduit.

Figure 5 : Illustration de fissures favorables formées suite au glissement de certaines pierres

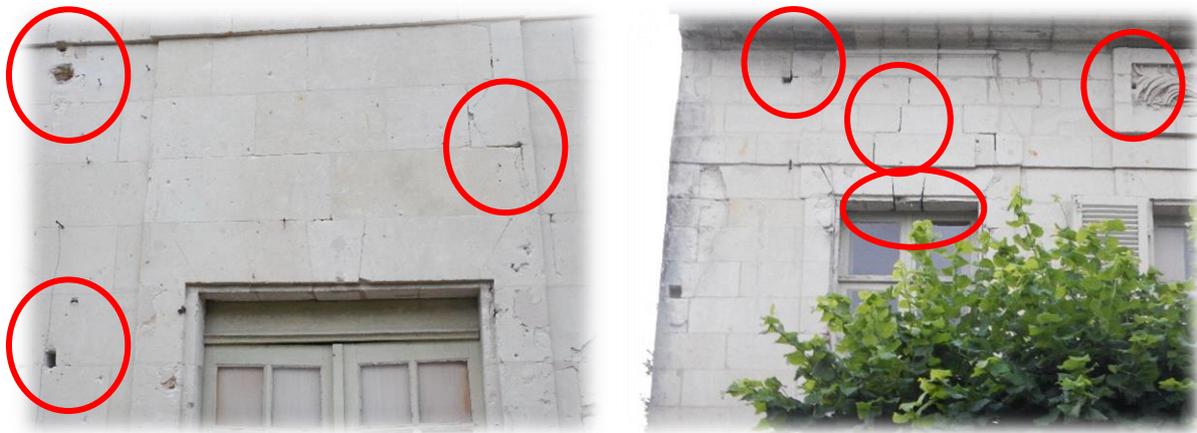
L'ensemble de ces anfractuosités est très favorable pour les espèces fissuricoles comme par exemple les Pipistrelles. Ces espèces apprécient les endroits exigus et cherchent ce type d'anfractuosité pour se loger.

Figure 6 : Illustration de diverses anfractuosités favorables aux chiroptères

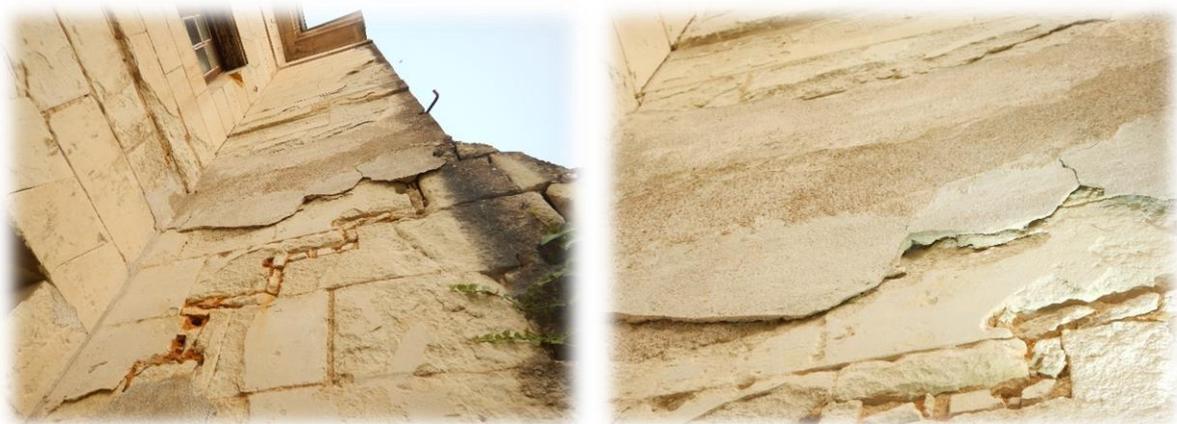
Figure 7 : Illustration de « plaques d'enduits » partiellement décollées du mur

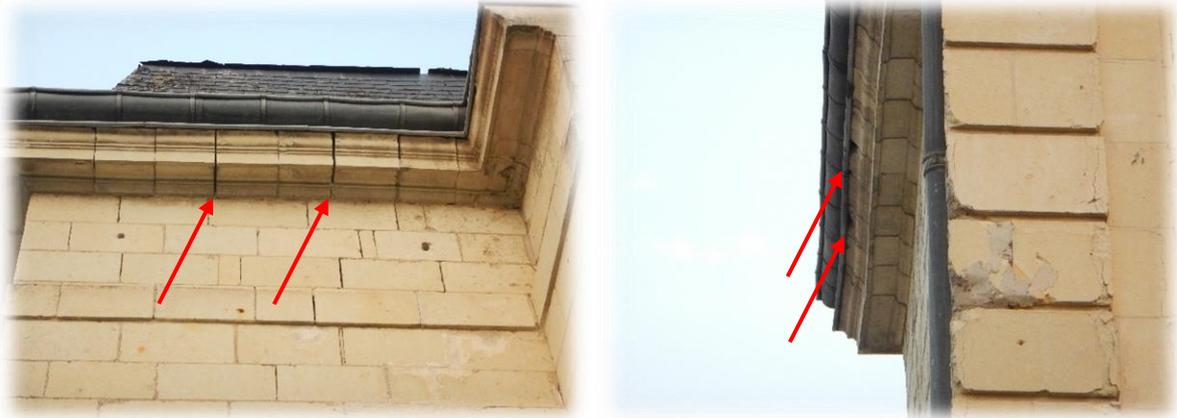
La corniche du bâtiment est faite de pierres de taille apposées les unes contre les autres. Avec le temps des disjointements se sont créés entre ces pierres, offrant ainsi des anfractuosités propices aux chauves-souris. De plus, sur certaines corniches quelques pierres ont été abimées avec le temps, et le zinc mis en place avec la gouttière n'épouse plus totalement la corniche, permettant ainsi aux chiroptères d'accéder sous la gouttière et d'utiliser cet espace comme gîte. Le caractère étroit de ce gîte et les conditions thermiques favorables offertes par le zinc exposé au soleil rendent ces gîtes potentiels très favorables pour les chiroptères et ce notamment au printemps.

Du fait de leur hauteur, ces gîtes potentiels n'ont pas pu être prospectés.

Figure 8 : Illustration des disjointements et anfractuosités présents au niveau de la corniche.

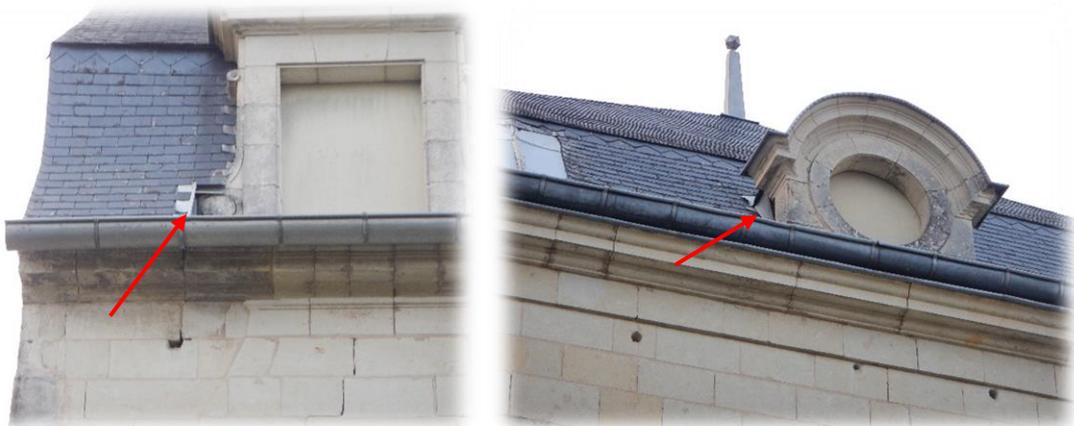
Quelques accès au comble depuis l'extérieur ont pu être observés. Ces accès se trouvent principalement au niveau des lucarnes. En effet, les jonctions entre la toiture et ces lucarnes ne sont pas totalement jointives et quelques petits accès sont présents. Ces derniers peuvent ainsi permettre aux chiroptères d'accéder au comble depuis la toiture et d'utiliser cet espace comme zone de gîte.

L'occupation du comble a pu être confirmée par la présence de quelques crottes observées à l'intérieur du bâtiment lors d'une prospection interne du bâti réalisée en 2022. La faible quantité de crottes observées laisse toutefois à penser que le comble n'est occupé que de façon ponctuelle par un nombre réduit d'individus. Aucune colonie de parturitions ne semble donc présente au sein du comble.

Figure 9 : Illustration des accès au comble depuis l'extérieur présents au niveau de certaines lucarnes.

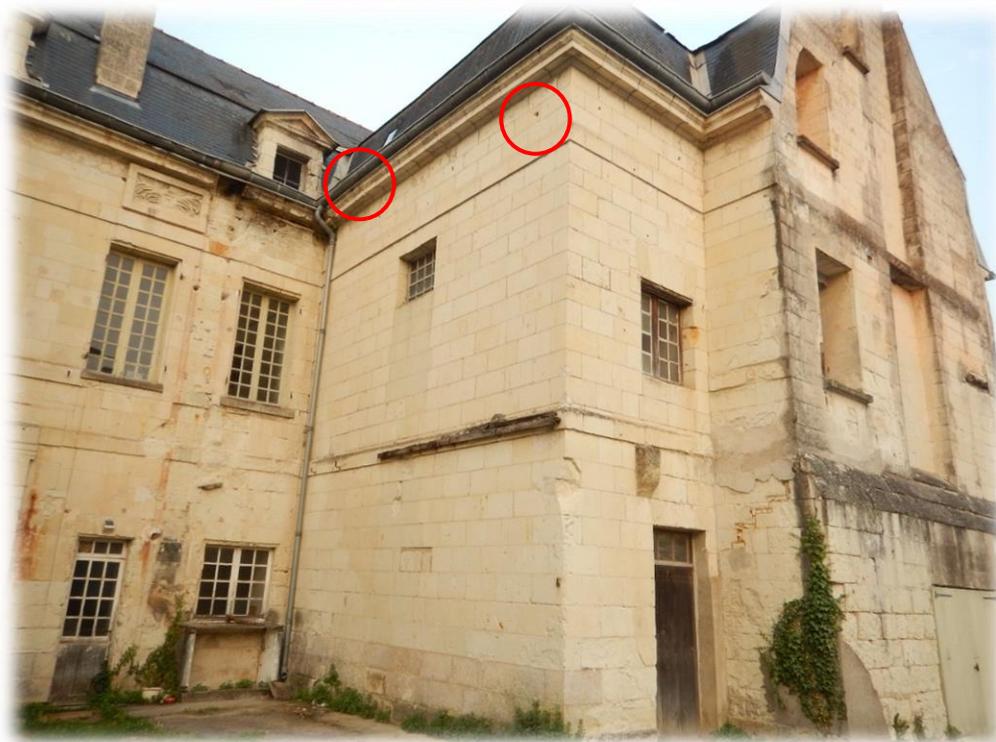
Sur le point d'observation présent à l'angle nord-ouest du bâtiment plusieurs individus ont pu être observés. Une Pipistrelle commune, a ainsi été observée sortant d'un trou présent en partie haute de la façade nord, à proximité de l'angle du bâtiment. Cette première observation a eu lieu à 22h23. Puis deux autres individus de Pipistrelle commune sont sortis d'un même disjointements présents au niveau de la corniche à 22h33 et 22h40. Quelques autres individus de chauves-souris, notamment de Pipistrelle commune ont également été observés en transit aux abords du bâtiment à la tombée de la nuit. Ces individus n'étaient toutefois pas présents sur le bâtiment au cours de la journée.

Figure 10 : Illustration des sorties de gîtes observées à l'angle nord-ouest du bâtiment

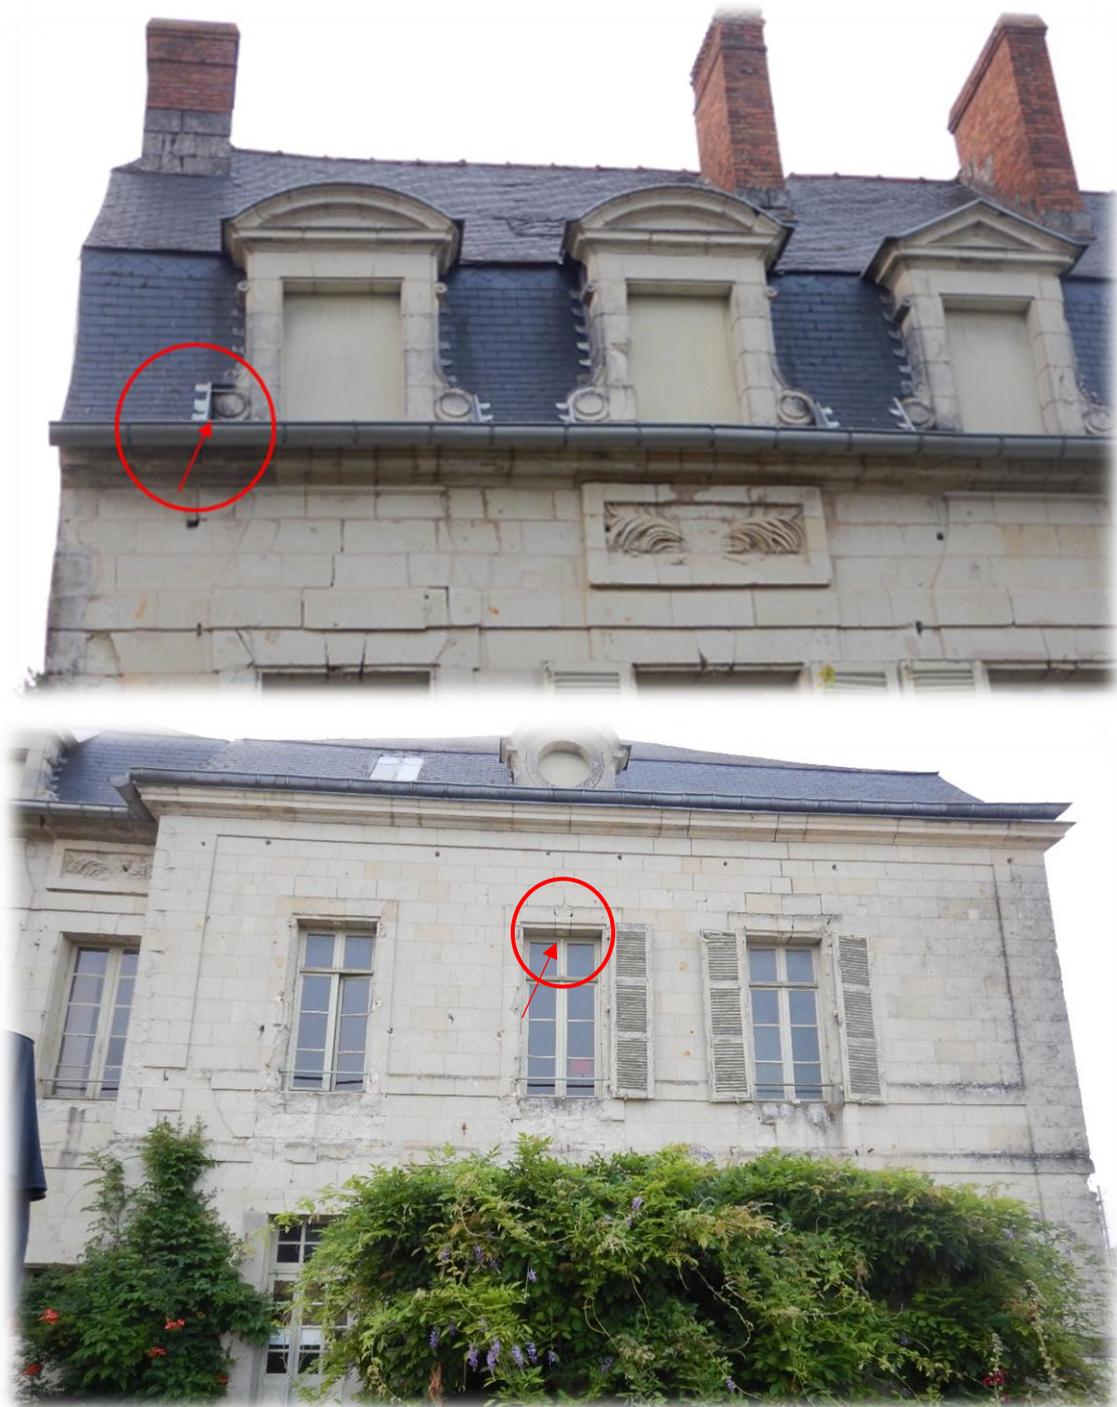
Sur le point d'observation réalisé au sud du bâtiment, deux Pipistrelles communes ont été observées sortants du bâtiment au niveau d'une anfractuosité présente au-dessus d'une des fenêtres présente dans la partie est de cette façade. Le premier individu a été observé à 22h18, suivi du second 4 minutes après.

Suite à cela, plus de 6 individus ont été observés longeant la façade du bâtiment d'ouest en est. Malheureusement, du fait de la végétation présente sur la façade et dans le jardin, il n'a pas été possible d'identifier la sortie de gîte de ces individus, ni même de s'assurer qu'ils sortaient du bâtiment. Il peut en effet s'agir d'individus sortant d'un autre bâtiment et transitant en longeant le logis de l'Abbesse.

Enfin, deux individus de Séroline commune sont sortis du comble via l'un des accès présents à côté de la lucarne ouest du bâtiment. Cette espèce, dont la sortie de gîte est un peu plus tardive, a été observée à 22h35, puis à 22h38.

Au total, au moins 4 individus, de deux espèces, fréquentaient cette façade du bâtiment lorsque la sortie de gîte a été réalisée.

Figure 11 : Illustration des sorties de gîtes observées sur la façade sud du bâtiment
