Localisation des mesures
 paysagères et des
 protections acoustiques
 réglementaires

Rétablissement
du réseau
d'assainissement
au lieu-dit La Touche

Rétablissement des
eaux pluviales au droit
du lieu-dit La Touche

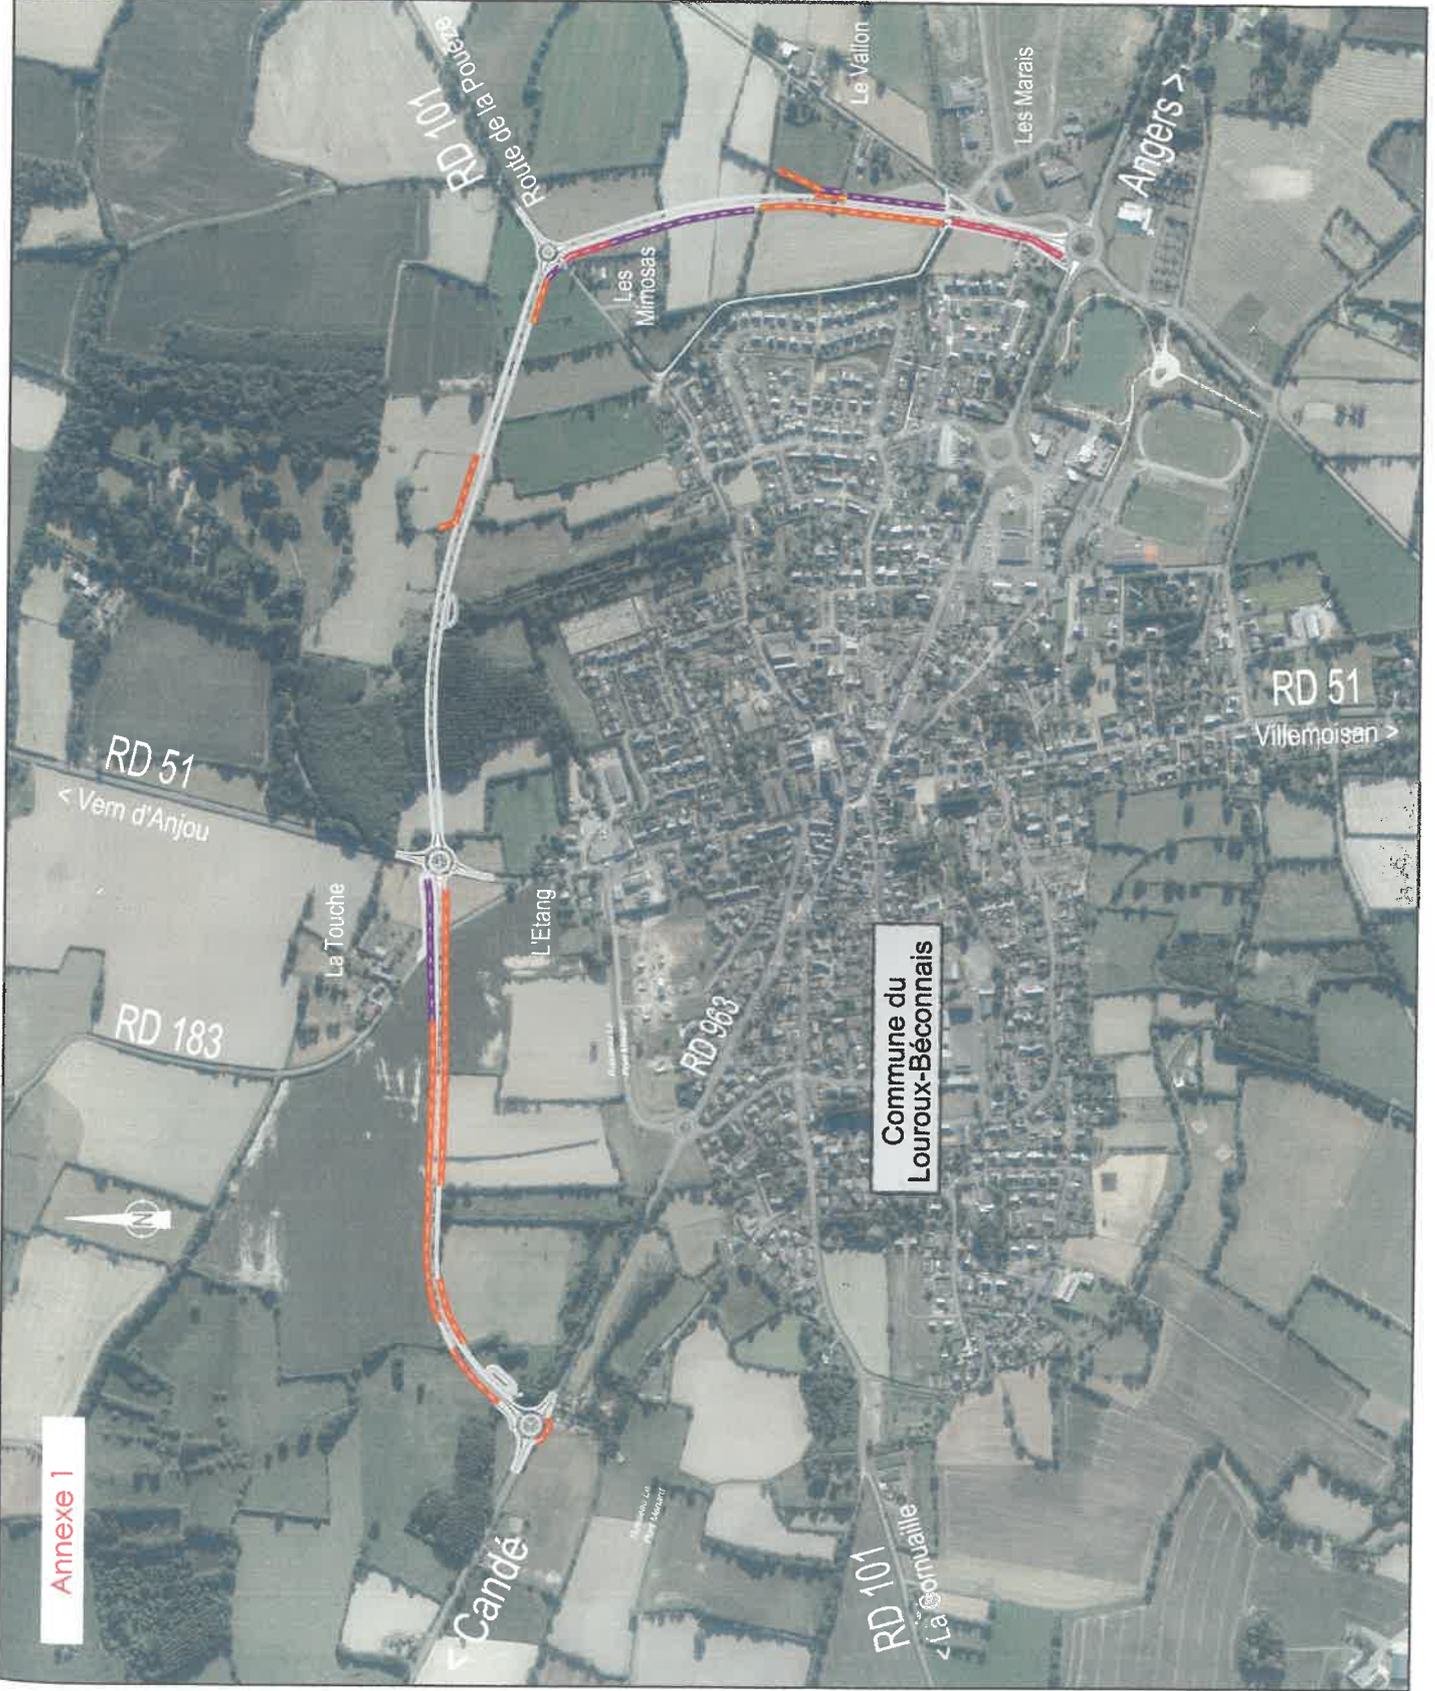
Haies replantées
-

Merlons plantés
-

Protections acoustiques réglementaires

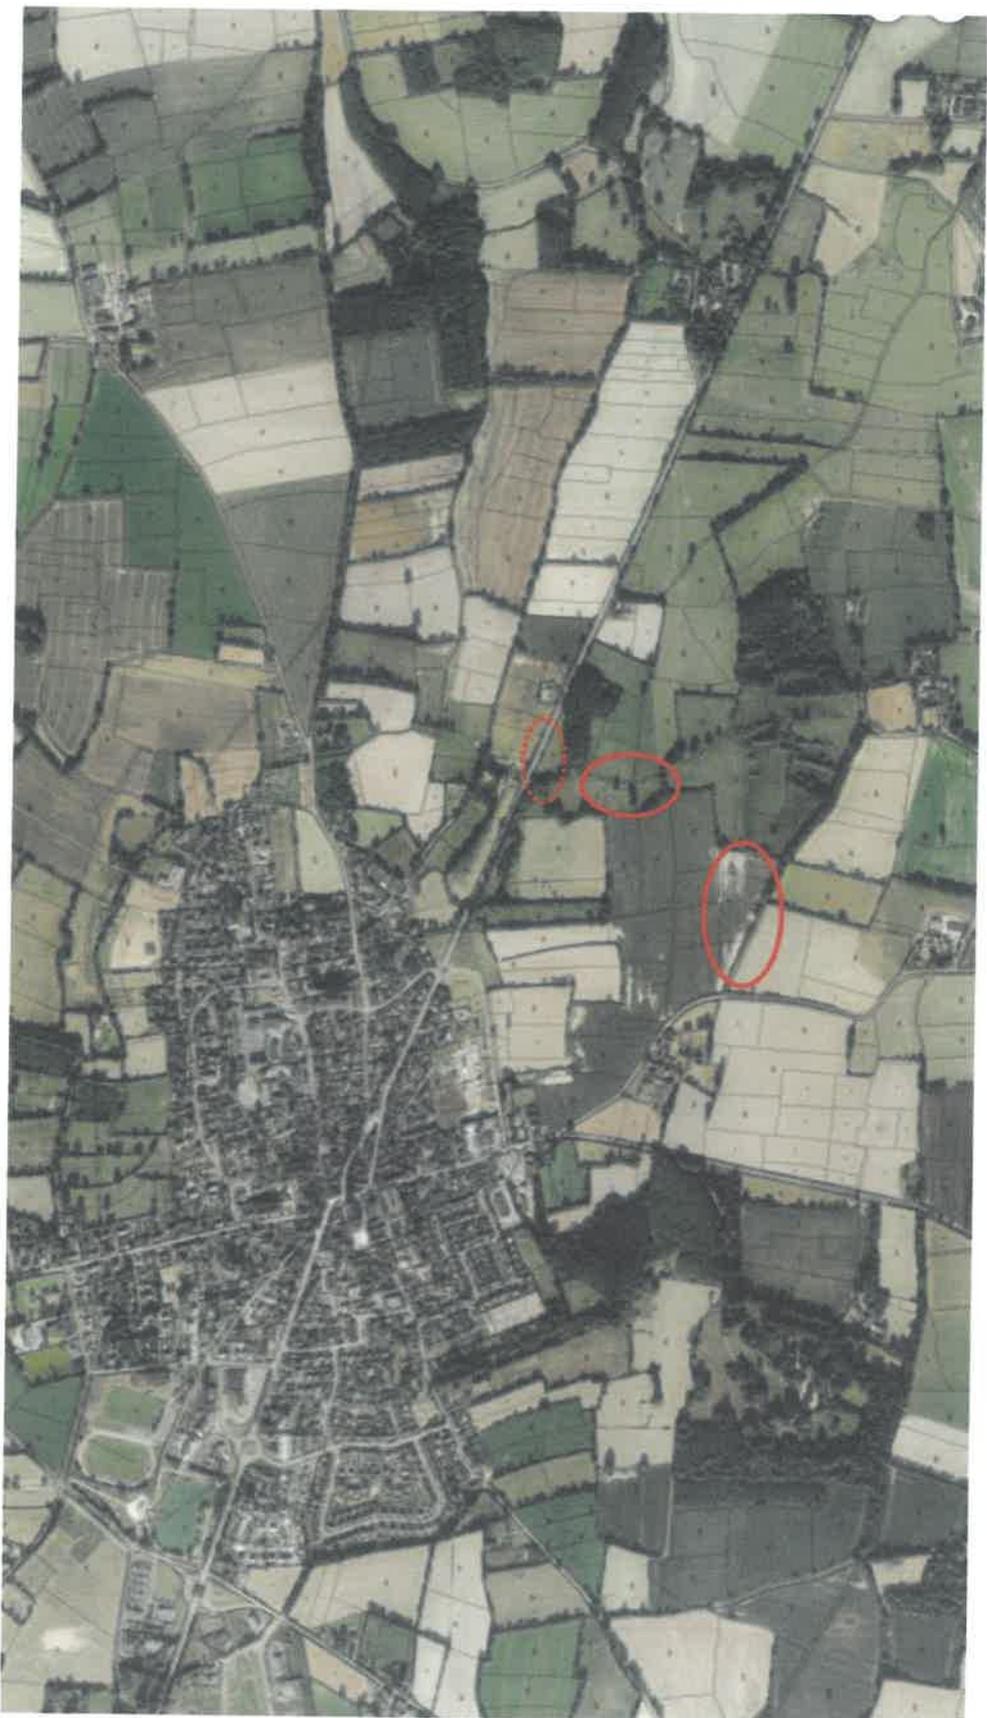
Restauration de zone humide dégradataée avec terrassements ponctuels et modifications des écoulements des ruisseaux et fossés. Sites non retenus

- Parcelles 208 et 209 : Délaissés en contrebas du futur giratoire (à l'Ouest) : pas de potentiel de restauration de ZH identifié (bonne terre agricole sans trace d'hydromorphie, pas de trace de remblai ancien.

Restauration de zone humide dégradataée :

- Parcelles drainées. Suppression des drains permettant de remonter le niveau de saturation hydrique sur l'ensemble de la surface asséchée située en amont du bouchon argileux. La prairie retrouvera donc une capacité de prairie mouilleuse. Potentiel de restauration ZH identifié : Très fort potentiel concernant les habitats ayant une forte valeur environnementale, habitats caractéristiques de zone humide (fourré ripicole).

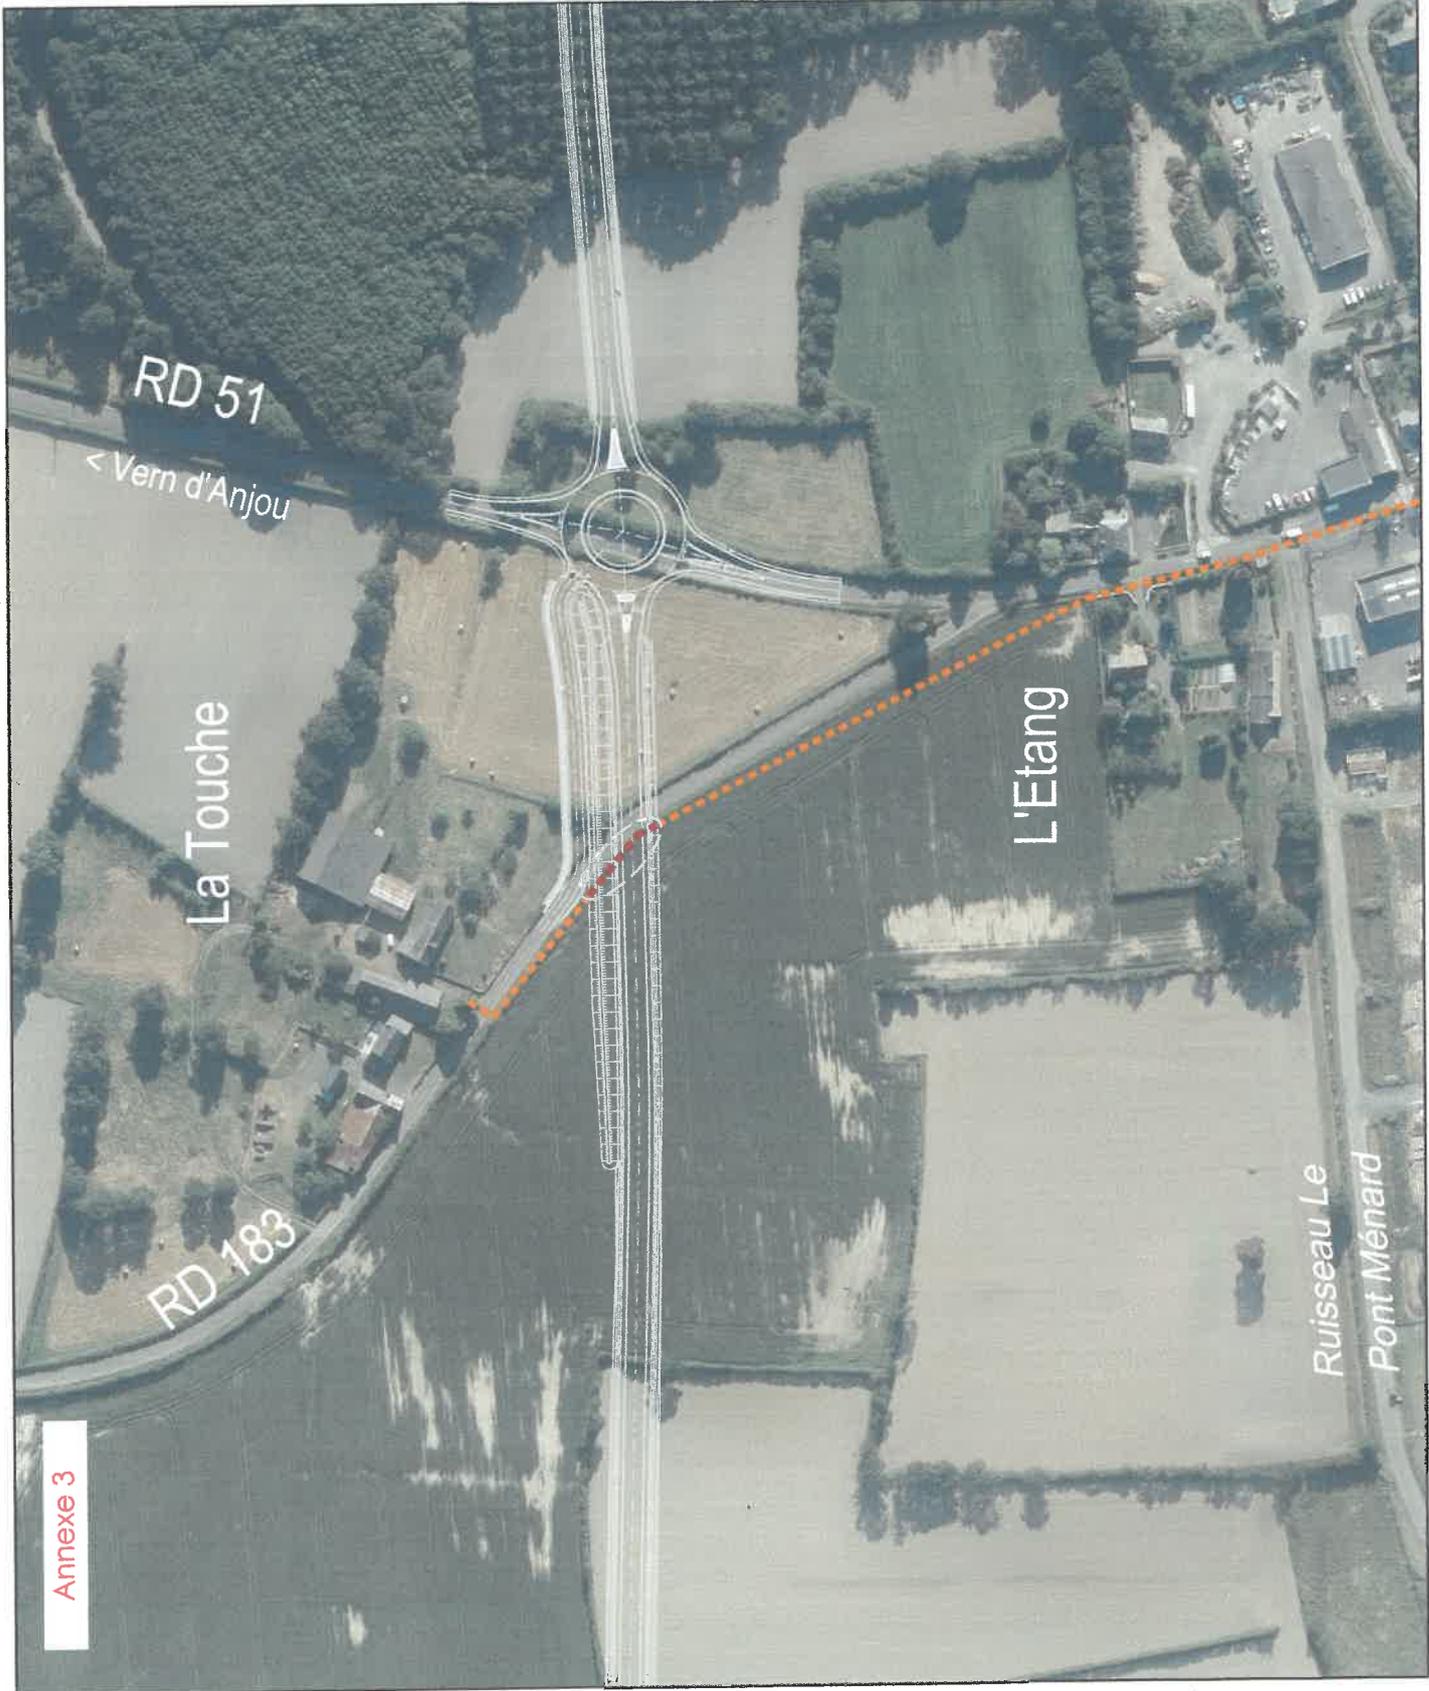
----- Réseau d'eaux usées
(Ø 160)
(Source : Communauté de Commune des
Vallées du Haut-Anjou)

----- Section de conduite à protéger

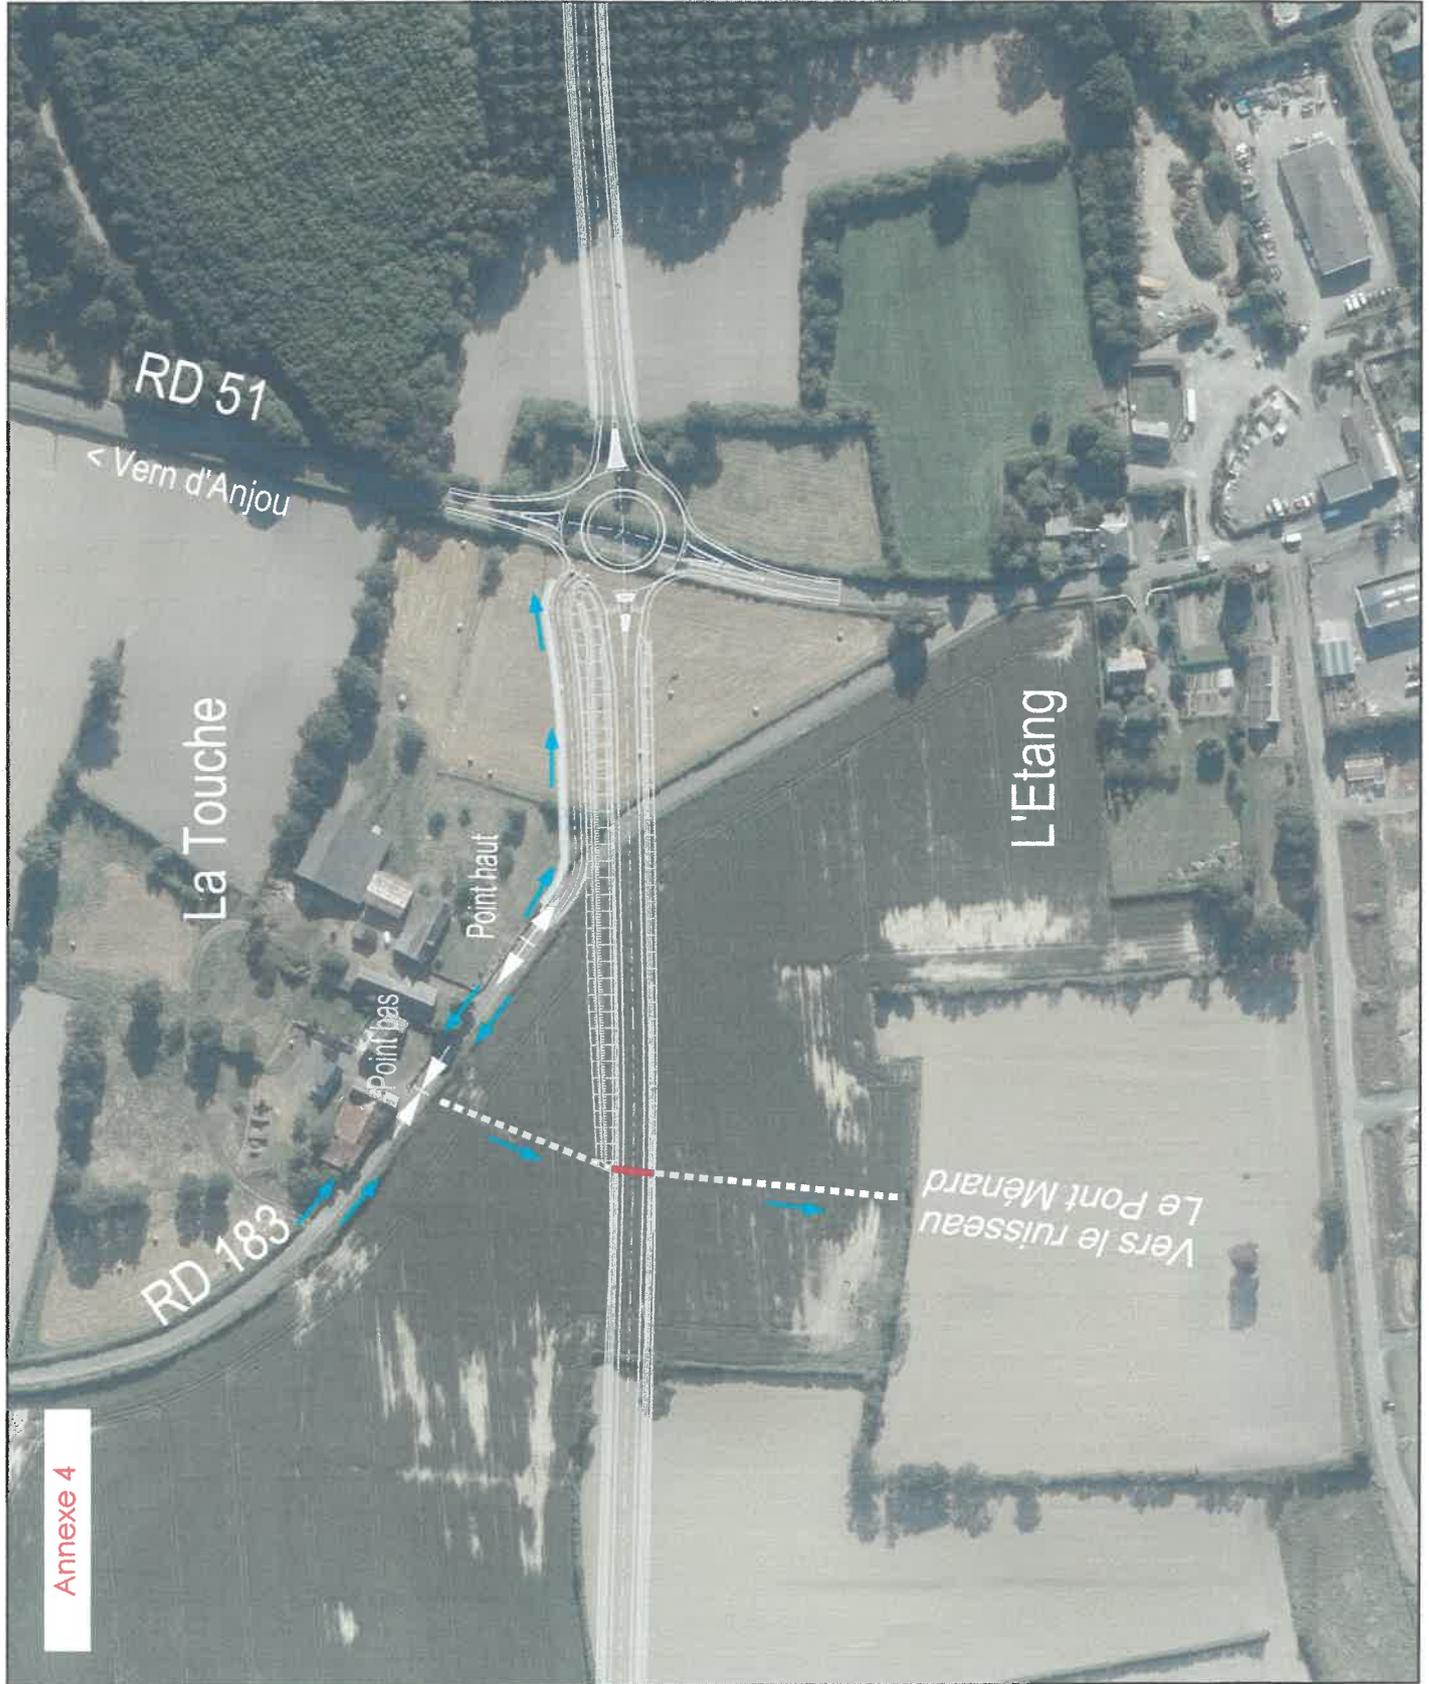
— Ouvrage hydraulique
de rétablissement
